I023/0258-60

Toyota Alphard 3.5 V

Mar 18, 2024

Vehicle Inspection Report

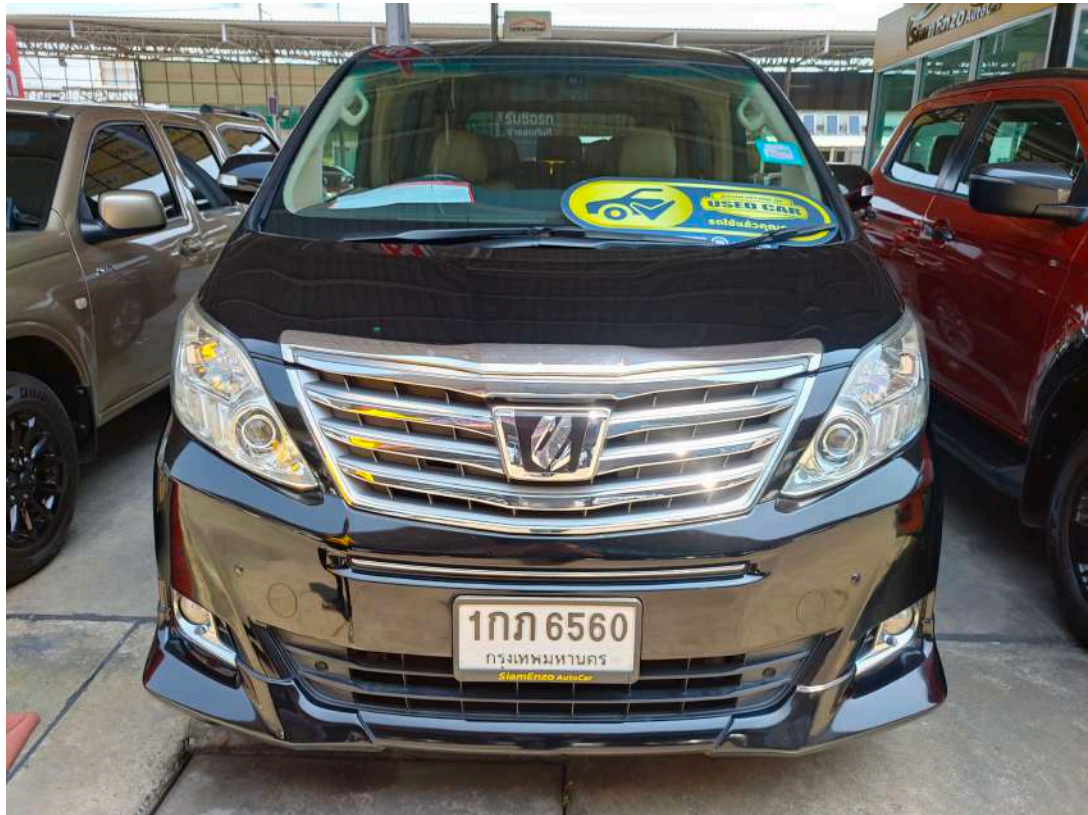
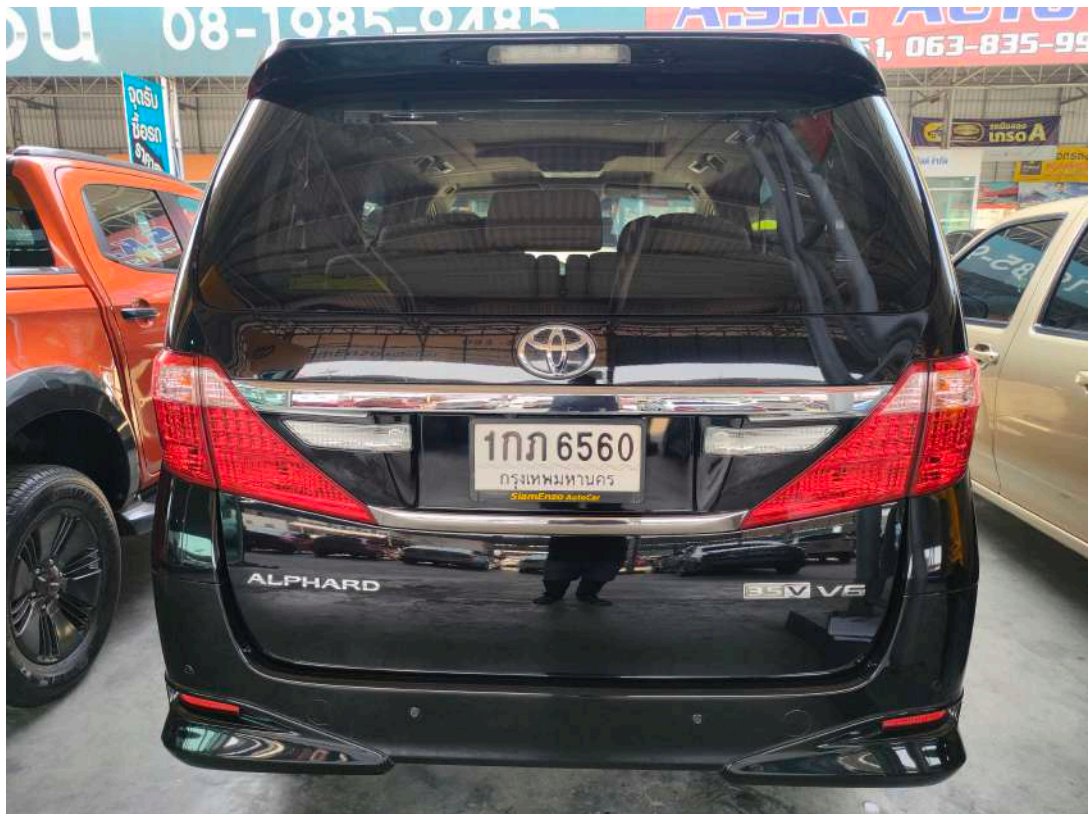
ภาพภายนอก

X เปลี่ยนประตูสไลด์หลังซ้าย

พอใช้ (Fair)

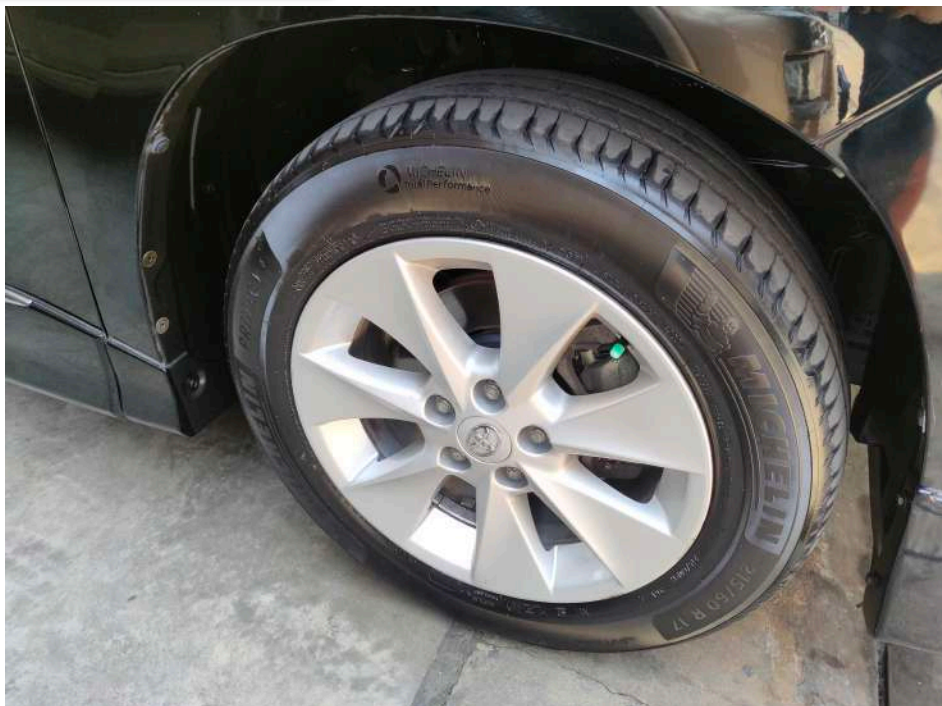
ขอบยาง ล้อ

07/21
