I023/0060-3

BMW X1 1.5 F48 sDrive18i xLine SUV AT

Mar 28, 2023

## Vehicle Inspection Report สรุปผลการตรวจสภาพรถ (Inspection Summary)

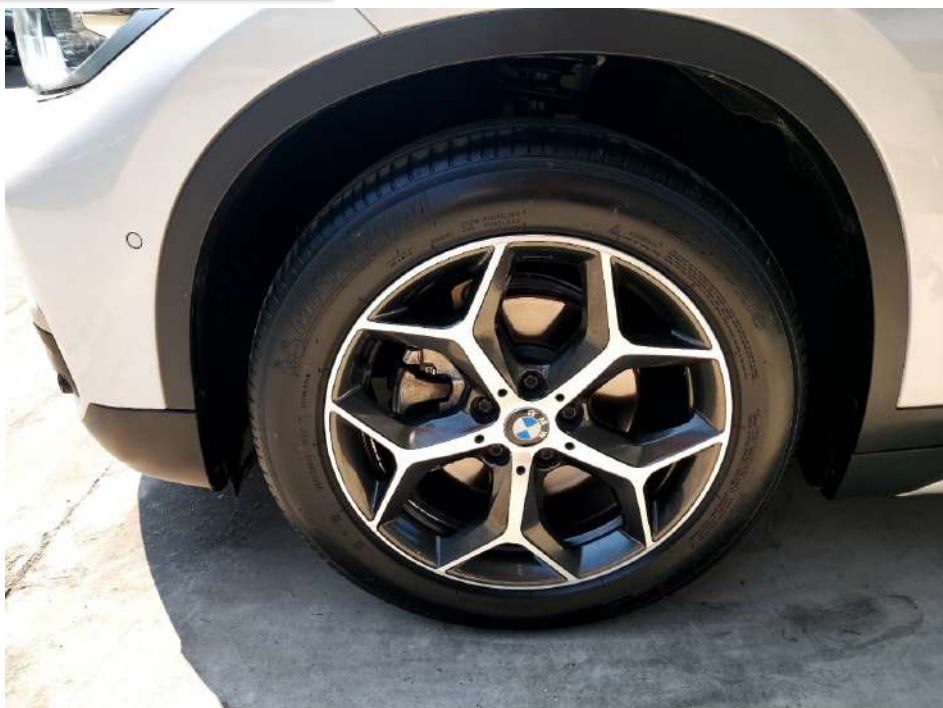
#### ขอบยาง ล้อ

59/18
