Vehicle Inspection Report

ยี่ห้อ/รุ่น (Brand/Model): BMW 320I COUPE RHD	วันที่ตรวจสอบรถยนต์(Date of Inspection): 27-06-61
หมายเลขตัวถัง (VIN):WBAWA52010P300118	เลขคำขอบริการ (Job No.) : I017/089-016
หมายเลขเครื่องยนต์ (Engine No.): A1081241	Vehicle Picture:  
ปีที่ผลิต (Build Date): 2008	
สีรถ(Color): ขาว	
ระยะทางการใช้งาน (Mileage): 61,552 ก.ม.	
หมายเลขทะเบียน (No. Plate): 6กฒ 6845	
วันครบกำหนดชำระภาษี (Registration Expiry):19 มี.ค. 62	
ชื่อลูกค้า Customer Name: คุณหญิง	
ที่อยู่ (Address): กาญจนภิเษก	
โทรศัพท์(Tel):	
สถานที่ตรวจสอบรถ (Inspection Place): คุณหญิง

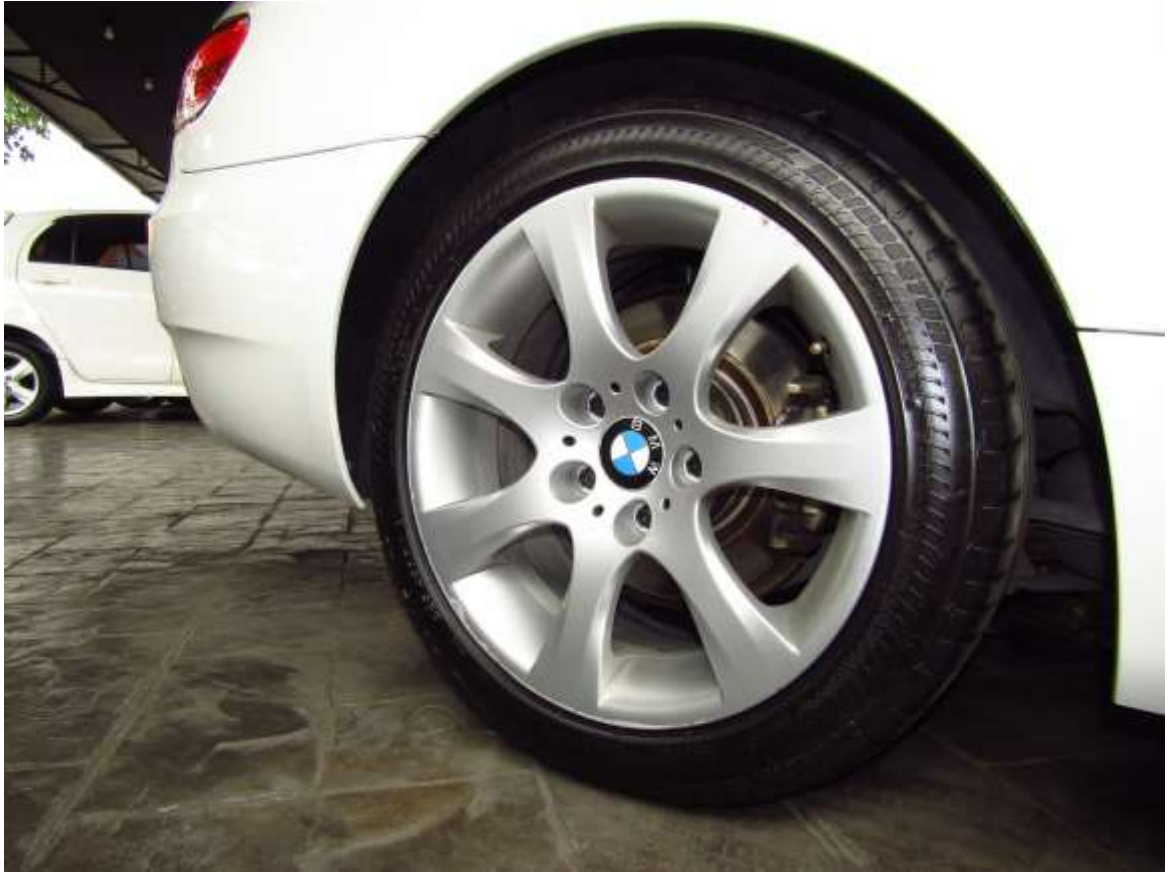
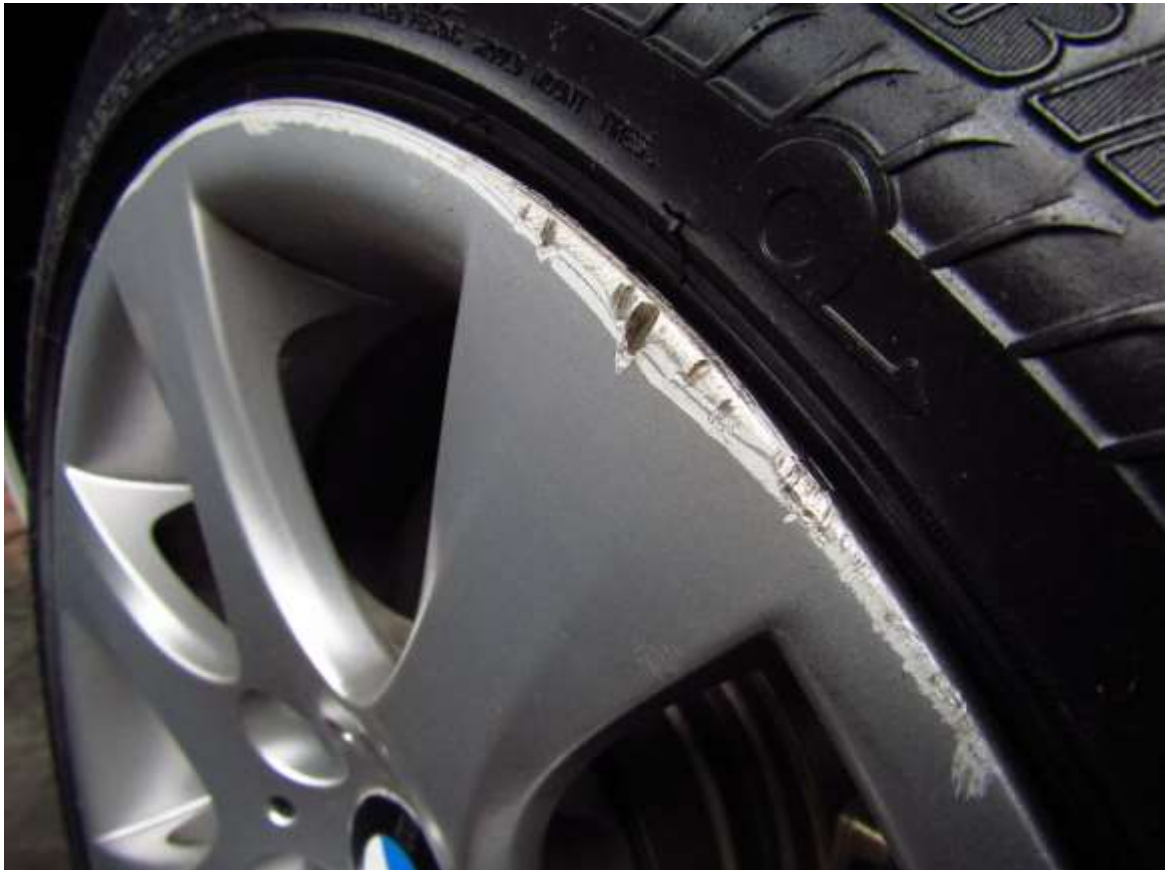
ภาพโดยรวมของยาง ล้อ และ เบรค - Tyres, Wheels & Brakes Visual Details:

สภาพยางรถยนต์, สัปดาห์/ปี ผลิต Tyres Appearance, Year	2115

สภาพล้อรถ Wheel Rims Appearance	ครูด

จานดิสเบรค Brake Discs (Front/Rear)	ควรเจียจานเบรคครั้งต่อไปที่เปลี่ยนผ้าเบรค

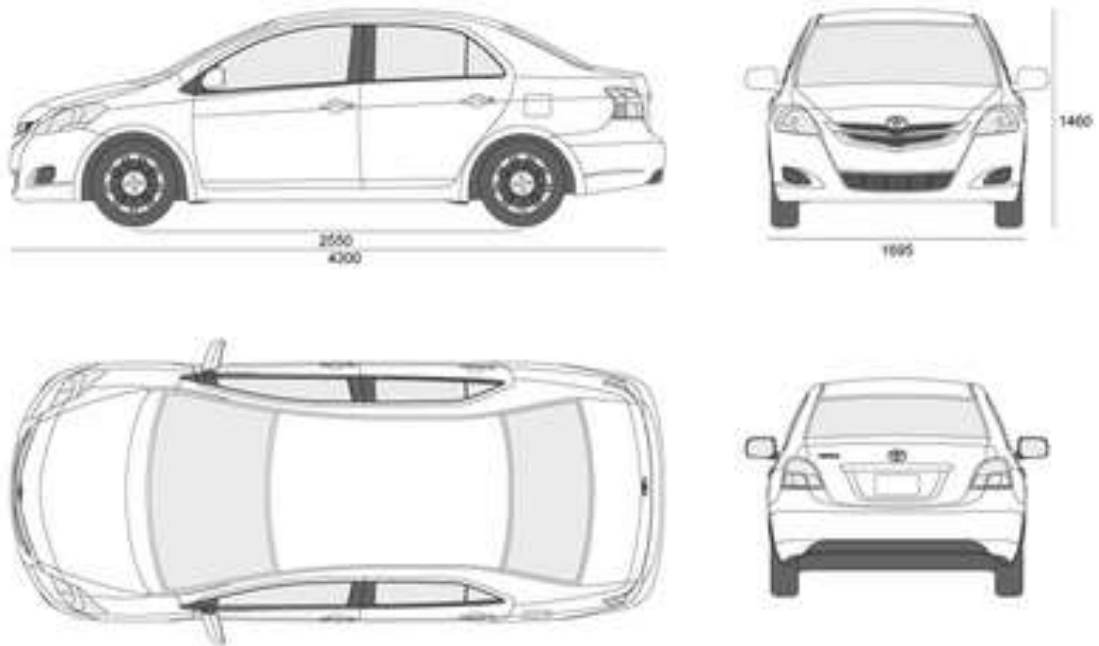
ความหนาสีรถเบาะ 3,4 และ 5 ประตู -Paint Thickness on 3,4 and 5 door car:

ชิ้นส่วนยานยนต์ (Car Part)	ความหนาสี Paint Thickness (µm)			
	P1	P2	P3	Average
Front Wing (RH)	-	-	-	
Front Wing (LH)	-	-	-	
Front Door (RH)	112	130	111	118
Front Door (LH)	366	309	306	327
Rear Door (RH)	-	-	-	
Rear Door (LH)	-	-	-

ชิ้นส่วนยานยนต์ (Car Part)	ความหนาสี Paint Thickness (µm)			
	P1	P2	P3	Average
Rear Wing (RH)	200	215	160	192
Rear Wing (LH)	524	463	459	482
Front Bumper				
Rear Bumper				
Bonnet	77	86	114	92
Roof	119	121	123	121
Boot/Tail Gate	111	167	155	144
