# Vehicle Inspection Report

| ยี่ห้อ/รุ่น (Make/Model): TOYOTA FORTUNER | วันที่ตรวจสอบรถยนต์ (Date of Inspection): 10-05-61 |
| เลขตัวถัง (VIN): MR0ZZ69G103134354 | เลขคำขอบริการ (Job No.) : I017/031-039 |

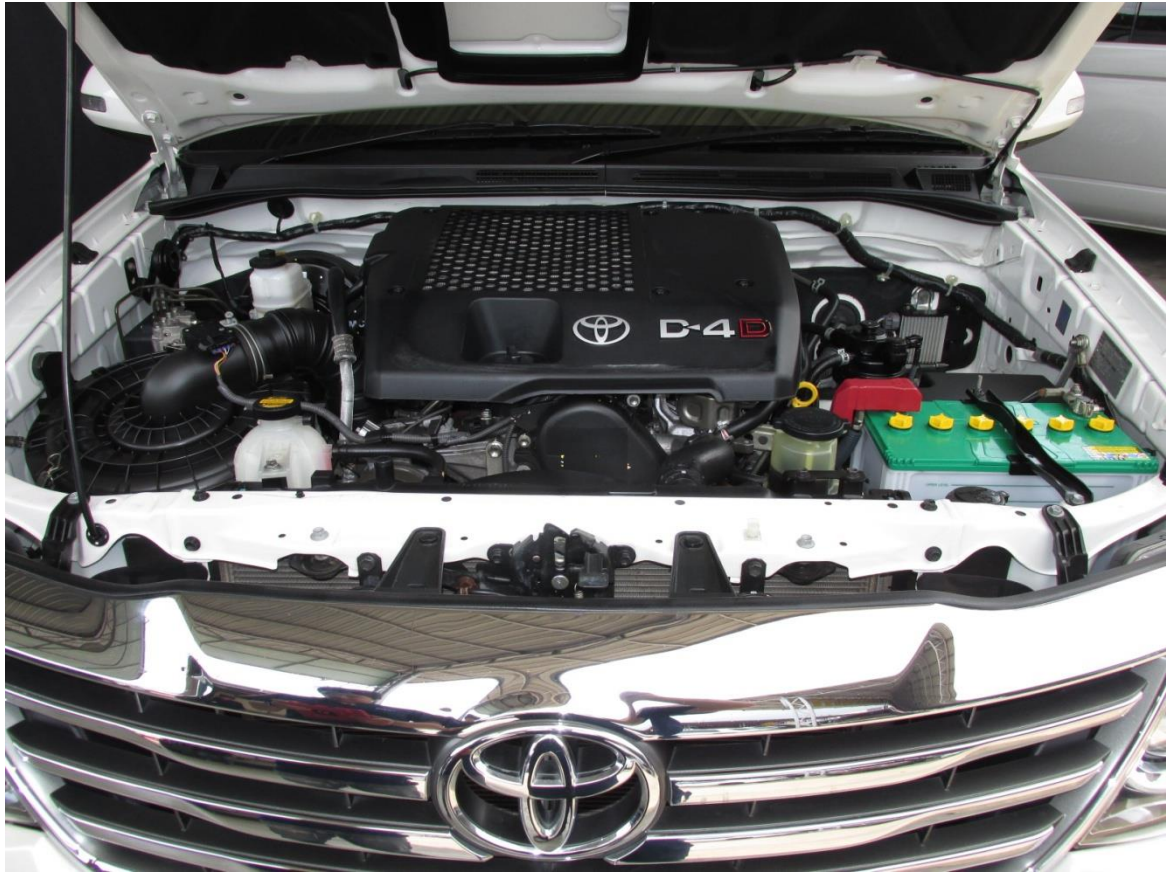
ภาพห้องเครื่อง - Engine Bay Visual Details

| | การทดสอบ แบตเตอรี่<br>Battery Test<br><br>Note: If state of charge is lower than 80%, battery need to fully recharge before used. (ถ้า state of charge ต่ำกว่า 80% ควรทำการชาร์ต แบตเตอรี่ให้เต็มก่อนใช้งาน) | <b>Battery Test</b> | | <b>Charging System Test at 2000 rpm</b> | |
| | | Rating | 590 CCA | Status | Too low |

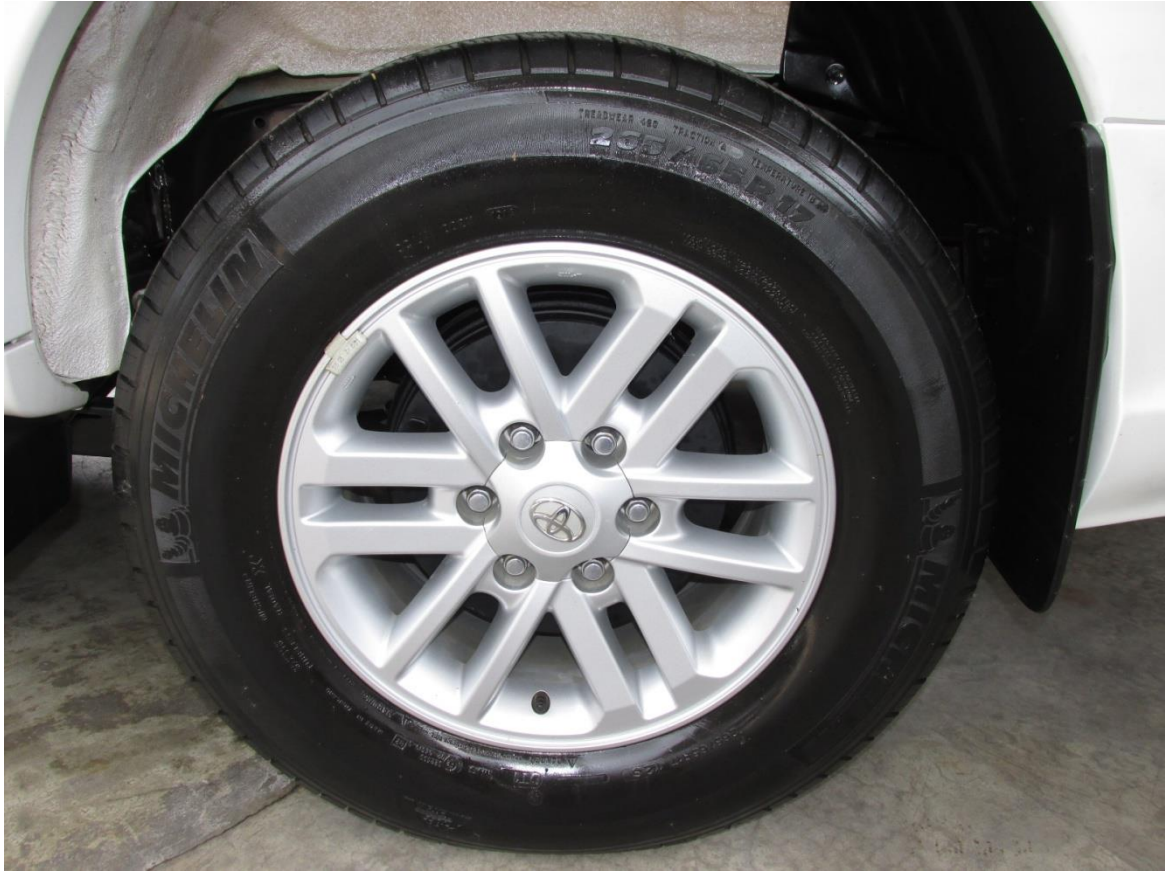
ภาพโดยรวมของยาง ล้อ และ เบรค - Tyres, Wheels & Brakes Visual Details:

| | สภาพยางรถยนต์, สัปดาห์/ปี ผลิต<br>Tyres Appearance, Year | ปียางผลิต 1914 ยางสภาพพอใช้ แนะนำให้เปลี่ยนใหม่ |
| | จานดิสเบรค<br>Brake Discs (Front/Rear) | ควรเจียจานเบรคครั้งต่อไปที่เปลี่ยนผ้าเบรค |
