I024/0165-7

Isuzu D-Max 1.9 CAB-4 Hi-Lander Z

Vehicle Inspection Report

สรุปผลการตรวจสภาพรถ (Inspection Summary)

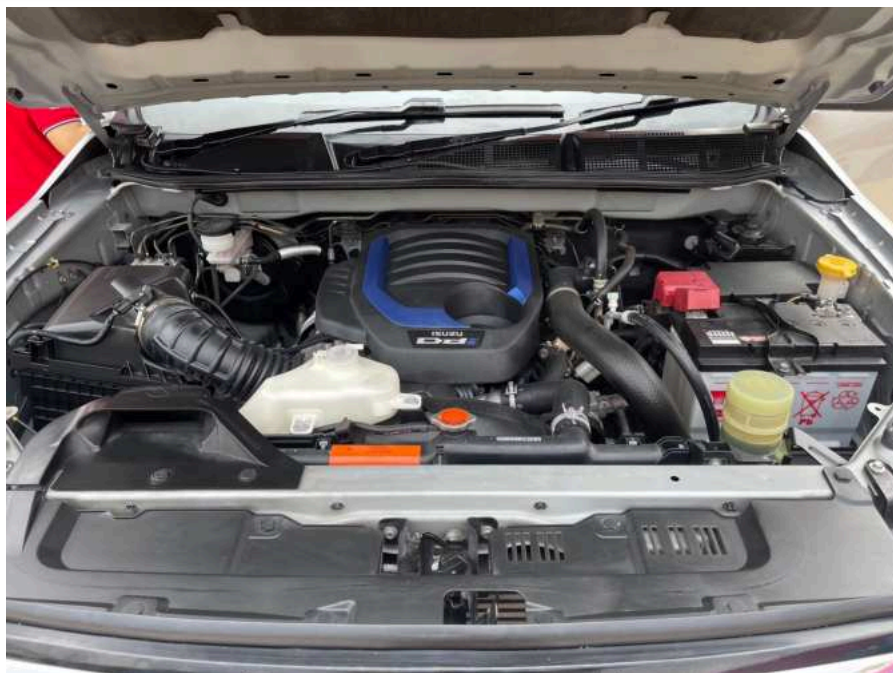
ภาพห้องเครื่อง

Voltage	12.24	V
Rating	620	CCA
Current	321	CCA
Internal resistance	8.7	mΩ
State of Charge	67	%
State of Health	26	%
Status	REPLACE

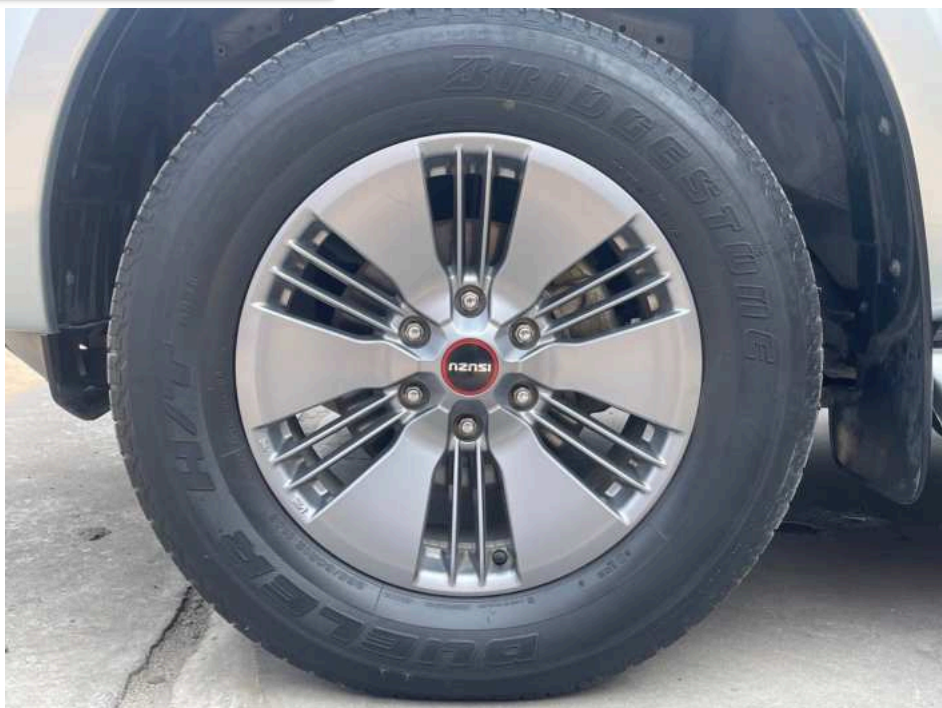
ขอบยาง ล้อ

5.1 สภาพยางรถยนต์, สัปดาห์/ปี ผลัด Tires Appearance, Year

พอใช้ (Fair)

38/18
