เลขคำขอบริการ (Job No.): I021/0024-58

MG MG6 1.8 X SEDAN

MMLW26F41ET011389

Vehicle Inspection Report

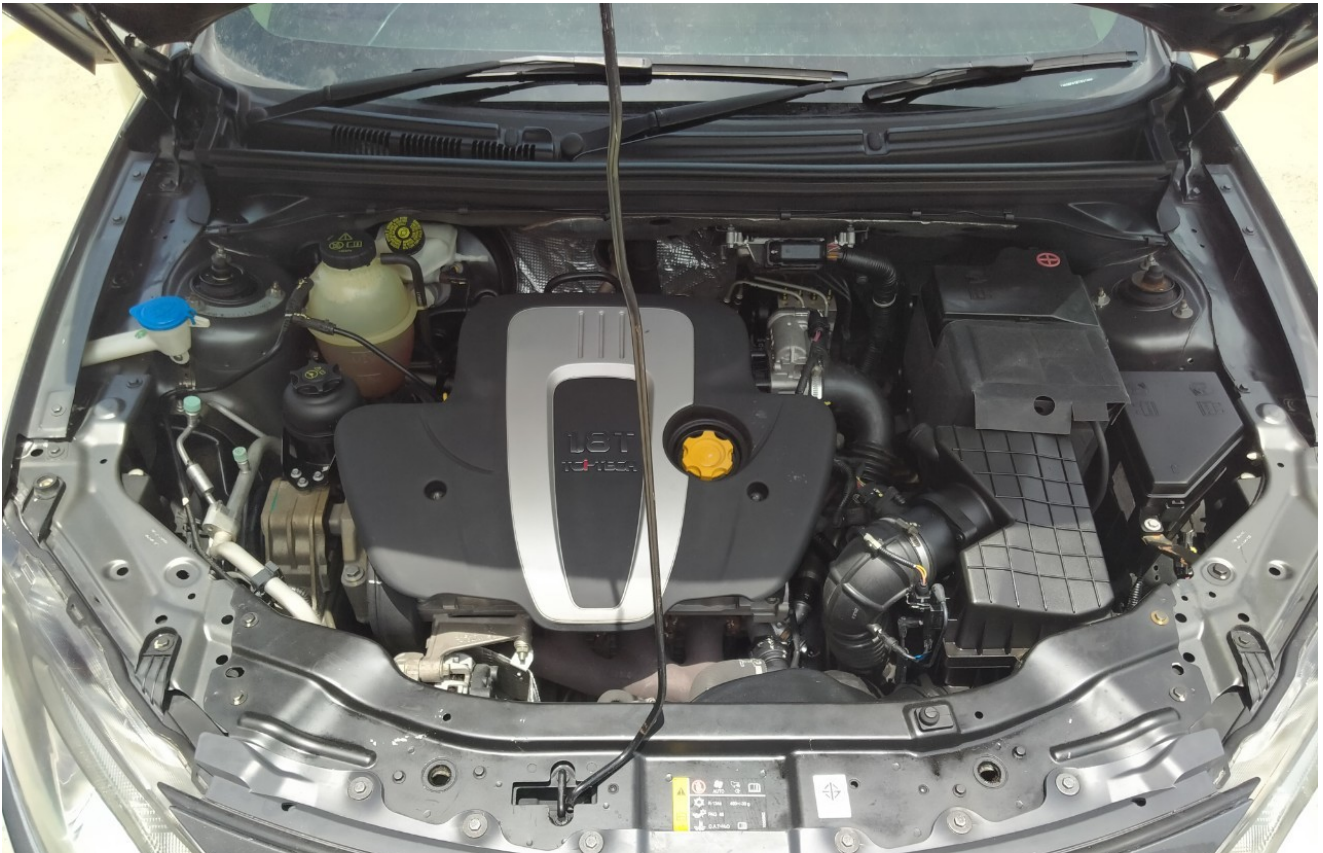
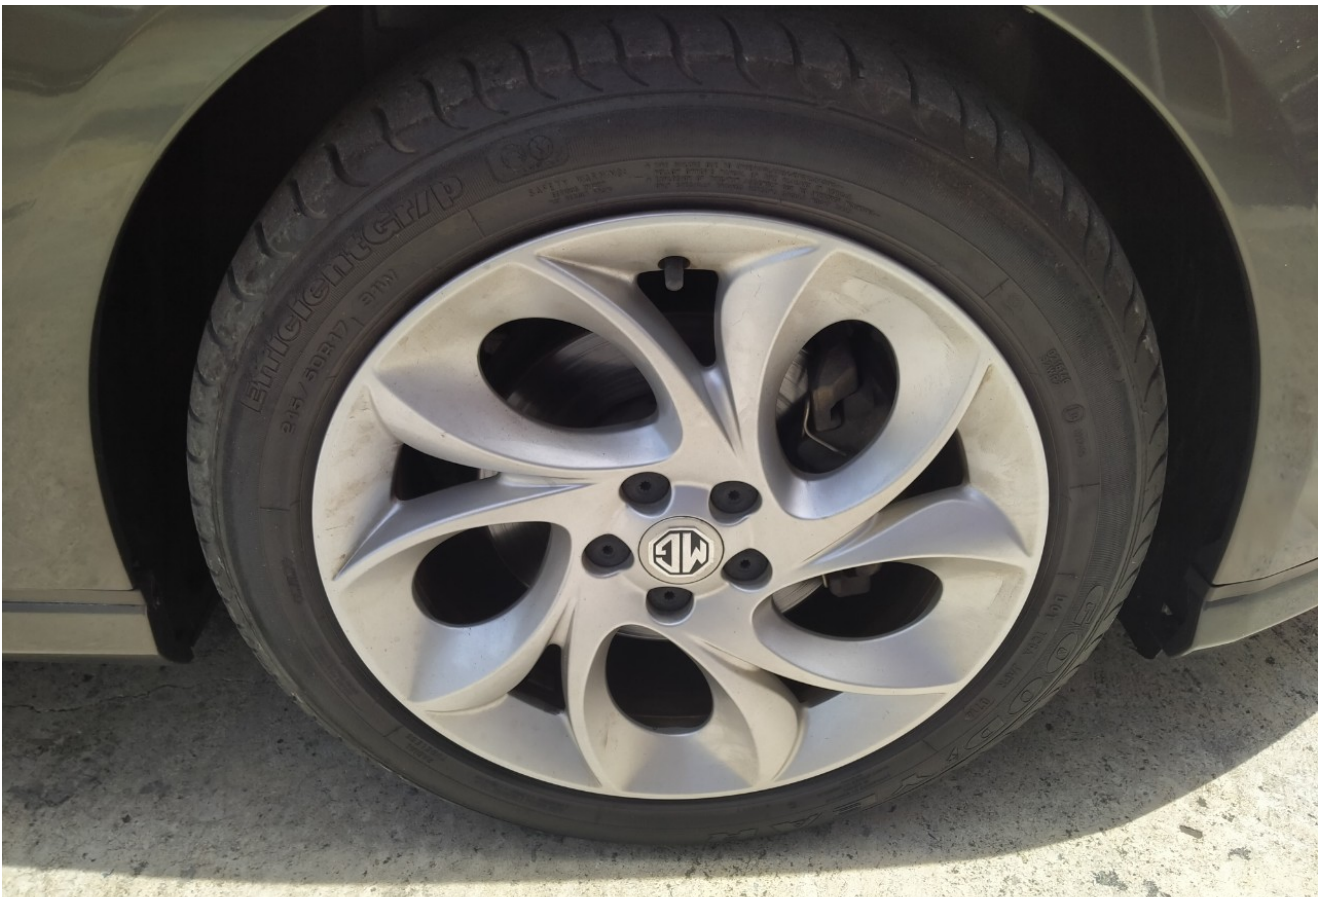
ภาพรถโดยรวม (Overview Picture)

รถสภาพดี โครงสร้างไม่เคยเกิดอุบัติเหตุ ไม่เคยจมน้ำและไฟไหม้

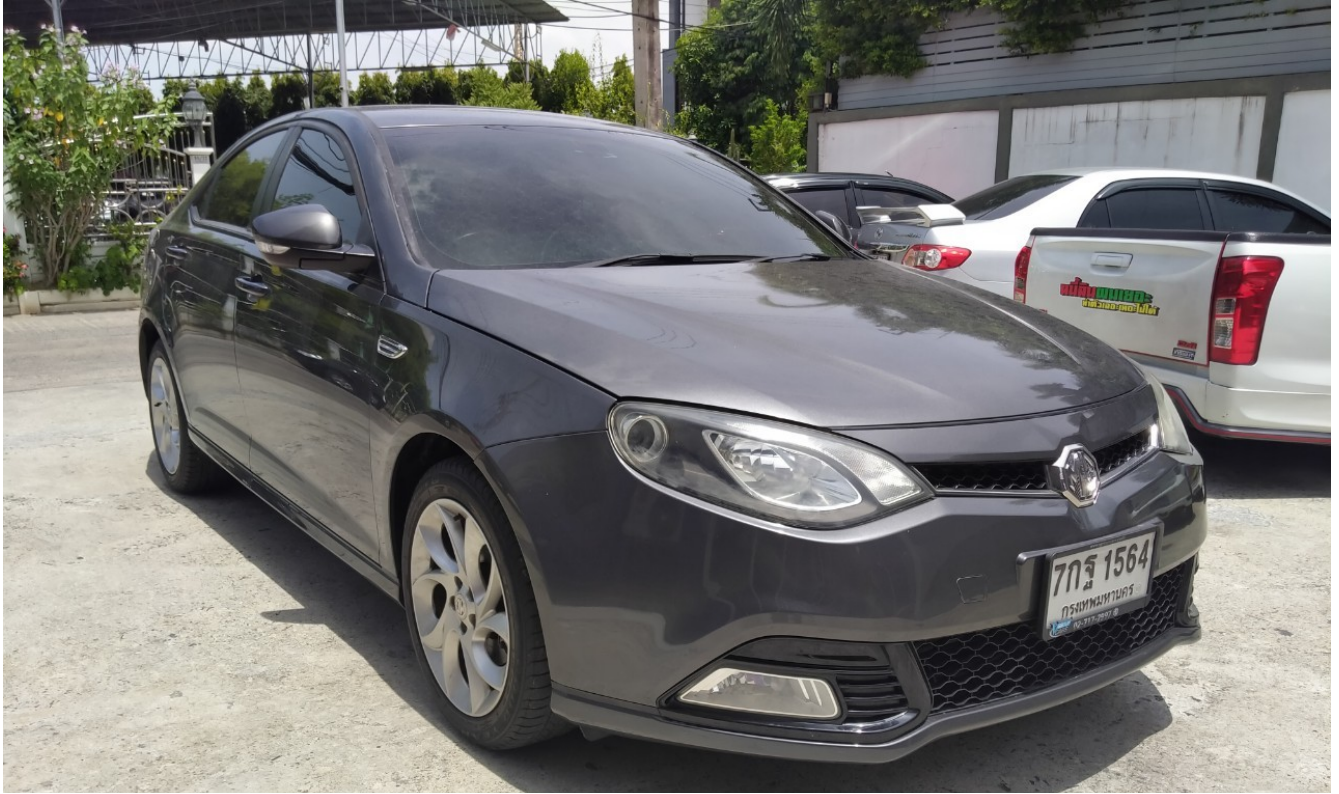
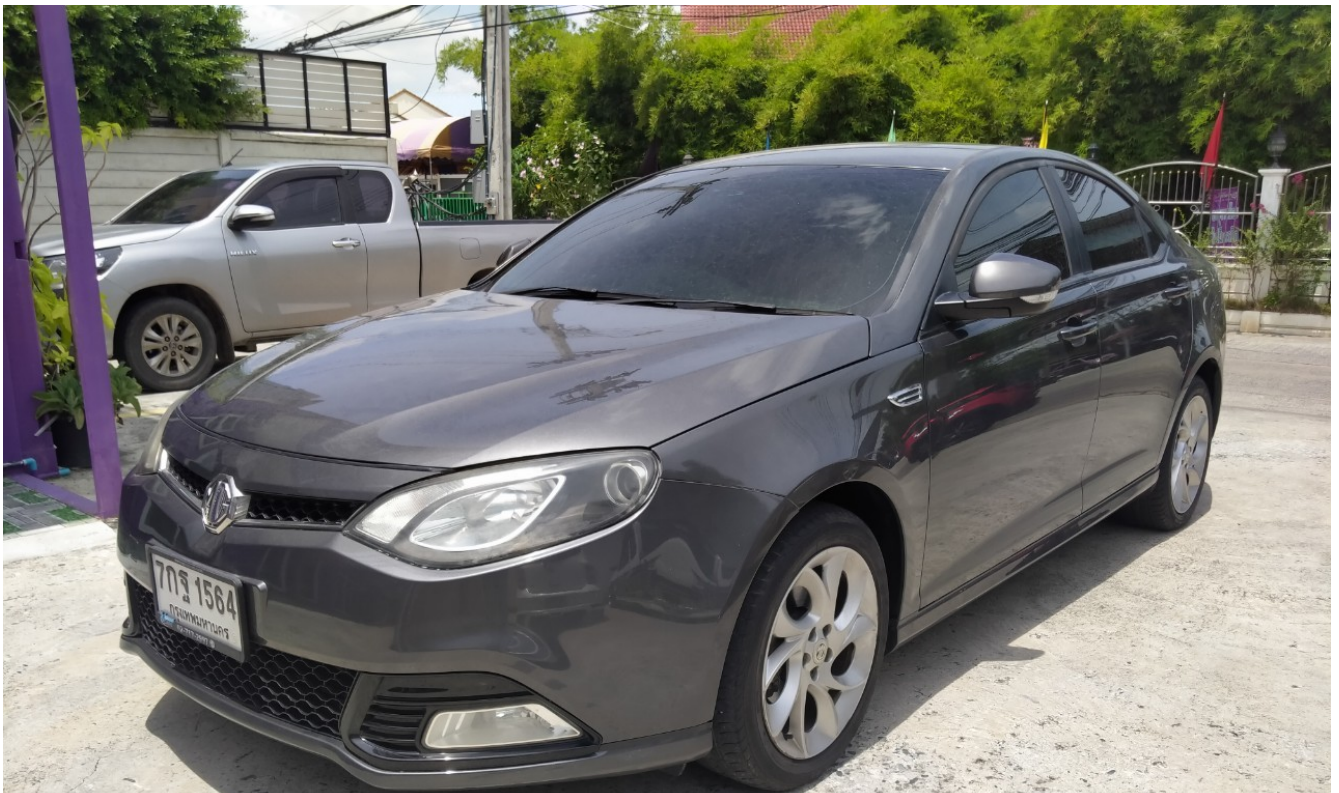
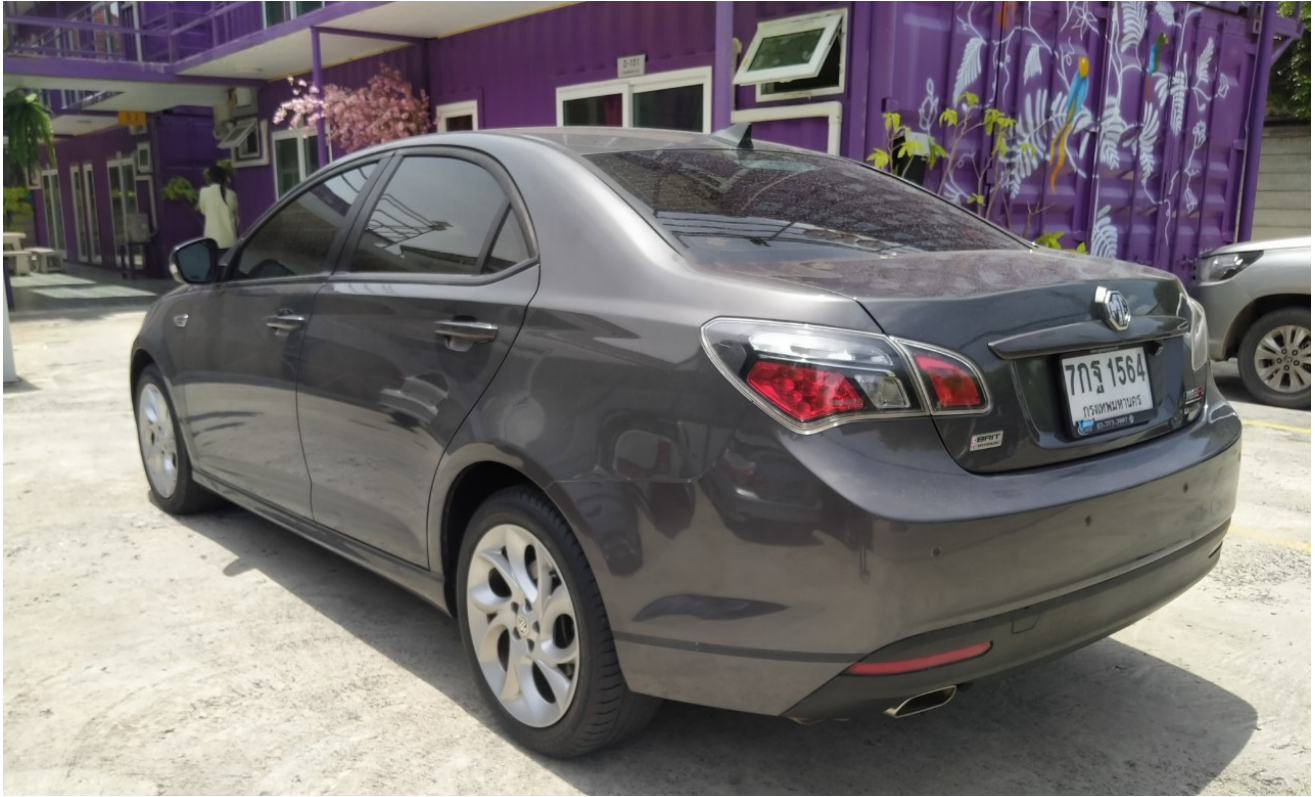
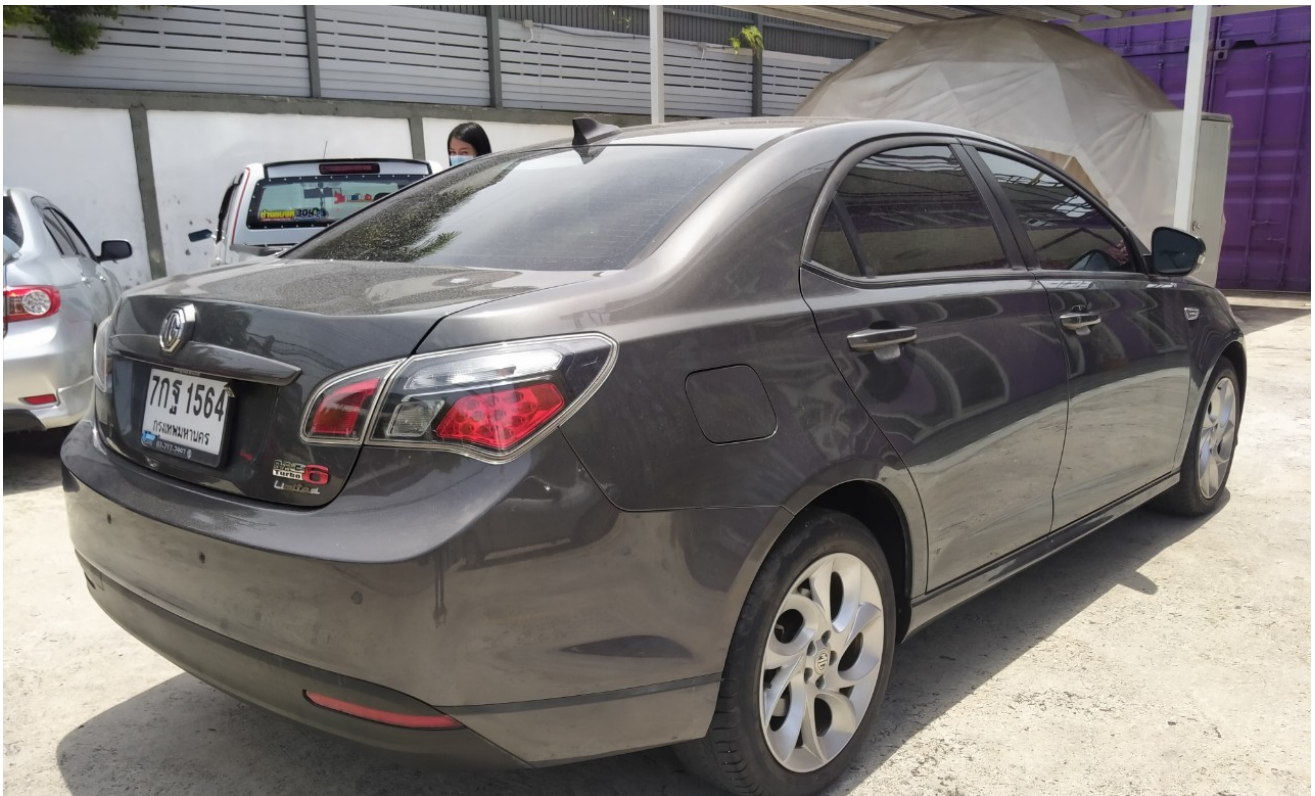
ภาพ Body

1. คานรับกันชนหน้าขวา Front Side Member Right	ดี (Good)
2. คานรับกันชนหน้าซ้าย Front Side Member Left	ดี (Good)
3. คานรับกันชนหลังขวา Rear Side Member Right	ดี (Good)
4. คานรับกันชนหลังซ้าย Rear Side Member Light	ดี (Good)
5. เสาโครงสร้าง A ขวา Right A-Pillar	ดี (Good)
6. เสาโครงสร้าง B ขวา Right B-Pillar	ดี (Good)
7. เสาโครงสร้าง C ขวา Right C-Pillar	ดี (Good)
8. เสาโครงสร้าง D ขวา Right D-Pillar	null
9. เสาโครงสร้าง A ซ้าย Left A-Pillar	ดี (Good)
10. เสาโครงสร้าง B ซ้าย Left B-Pillar	ดี (Good)
11. เสาโครงสร้าง C ซ้าย Left C-Pillar	ดี (Good)
12. เสาโครงสร้าง D ซ้าย Left D-Pillar	null

รถสภาพดี โครงสร้างไม่เคยเกิดอุบัติเหตุ ไม่เคยจมน้ำและไฟไหม้

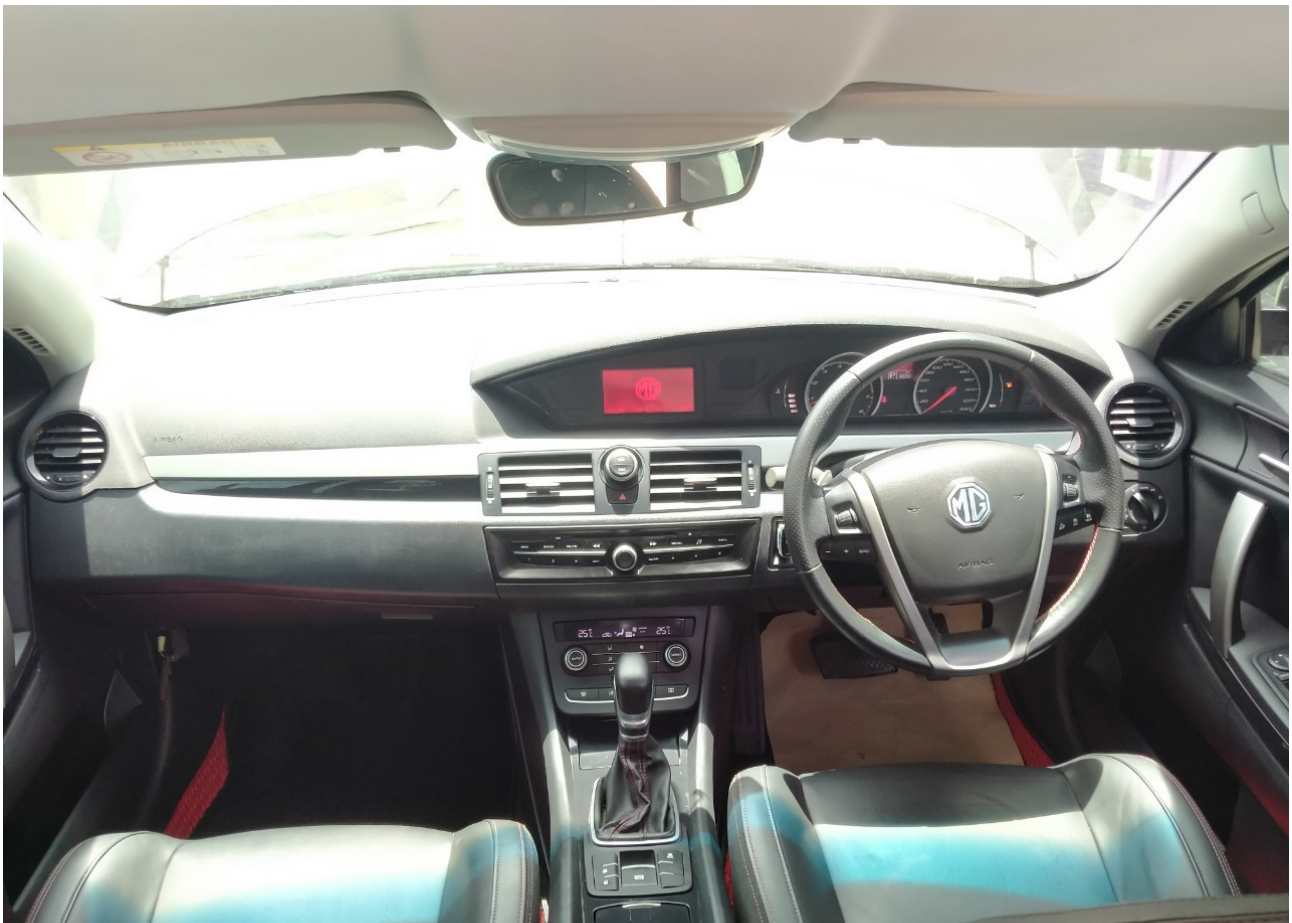
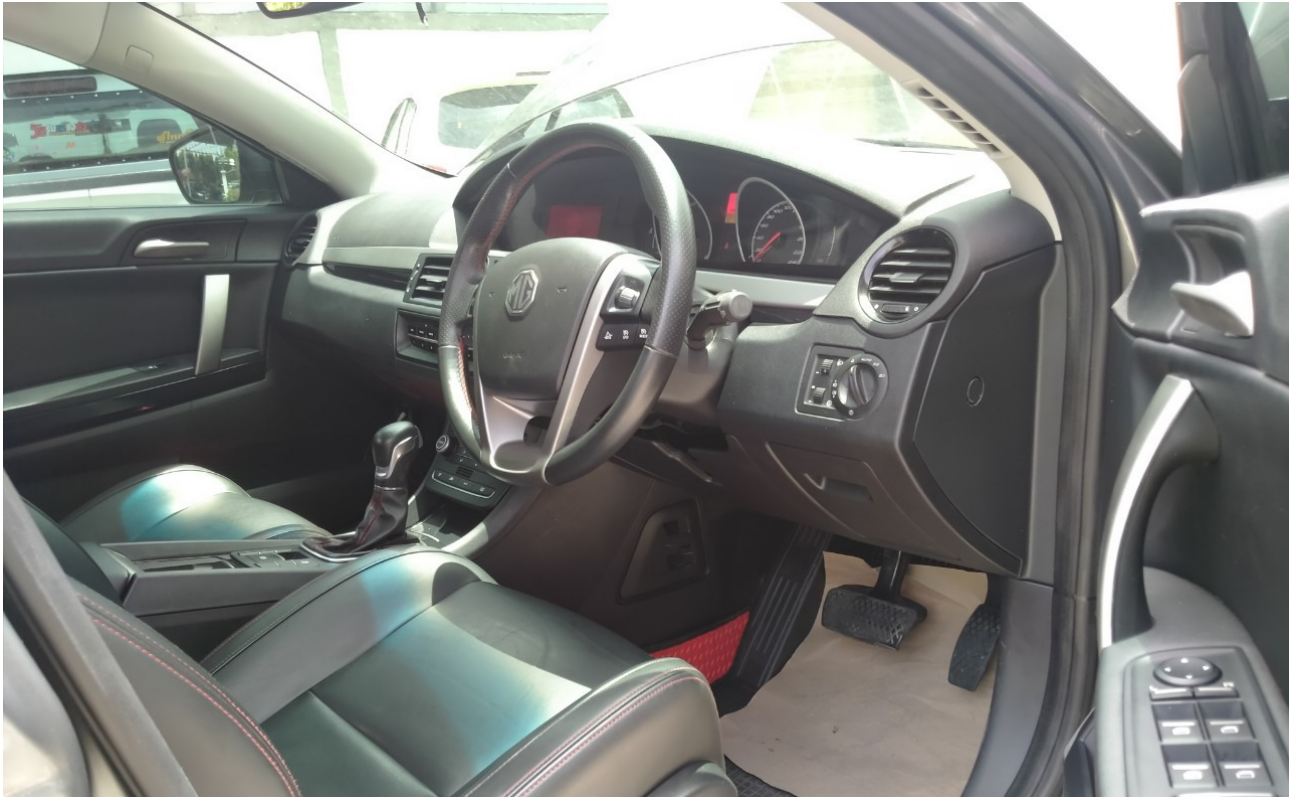
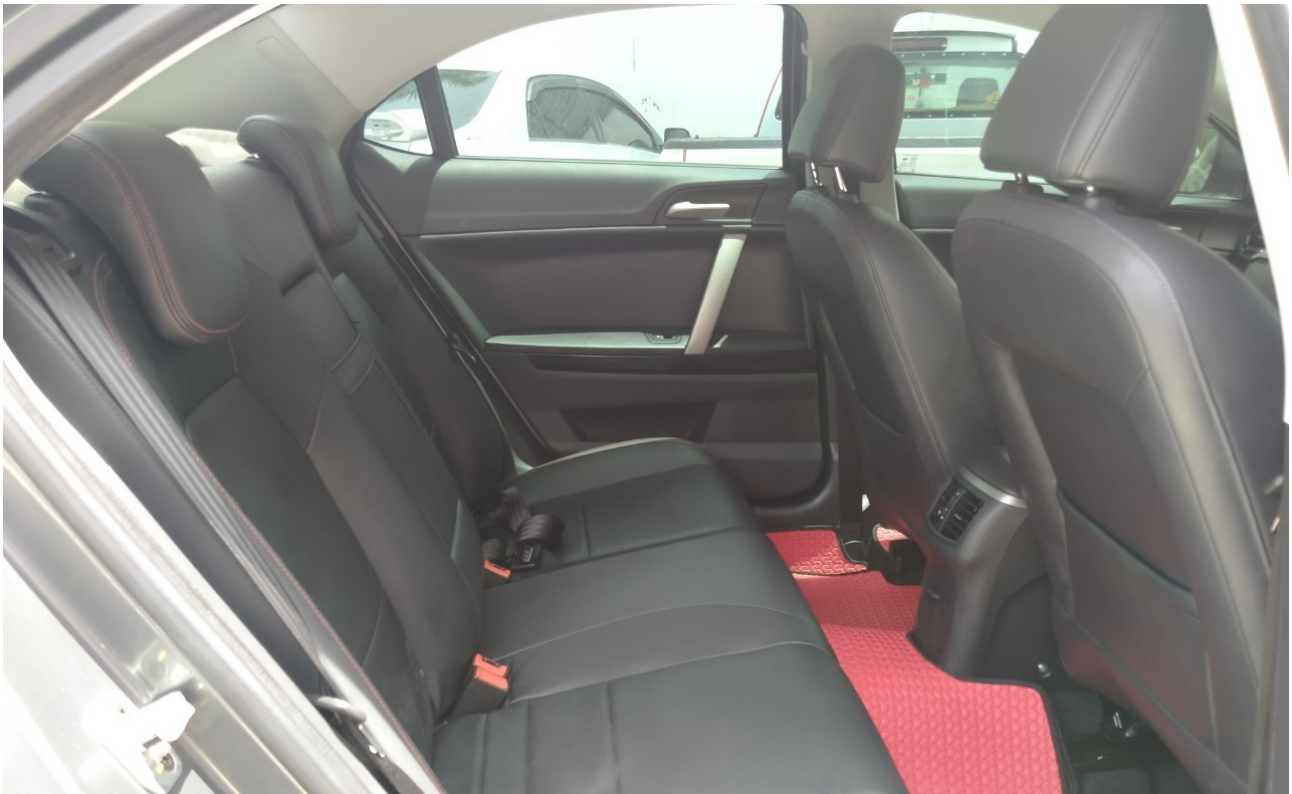
ภาพภายใน

รถสภาพดี โครงสร้างไม่เคยเกิดอุบัติเหตุ ไม่เคยจมน้ำและไฟไหม้
