Vehicle Inspection Report

ยี่ห้อ/รุ่น (Brand/Model): HONDA CIVIC FB 1.8 AT	วันที่ตรวจสอบรถยนต์(Date of Inspection): 07-08-61
หมายเลขตัวถัง (VIN): MRHFB2620FP102427	เลขคำขอบริการ (Job No.) : I018/085-020
หมายเลขเครื่องยนต์ (Engine No.): R18Z15004526	Vehicle Picture:  
ปีที่ผลิต (Build Date): 2015	
สีรถ(Color):เทา	
ระยะทางการใช้งาน (Mileage):131,413 ก.ม.	
หมายเลขทะเบียน (No. Plate): 4กฒ 4348	
วันครบกำหนดชำระภาษี (Registration Expiry): 17 มิ.ย. 62	
ชื่อลูกค้า Customer Name: คุณ ราชัน	
ที่อยู่ (Address): ลาดพร้าว	
โทรศัพท์(Tel):	
สถานที่ตรวจสอบรถ (Inspection Place): REGENT HOME CAR

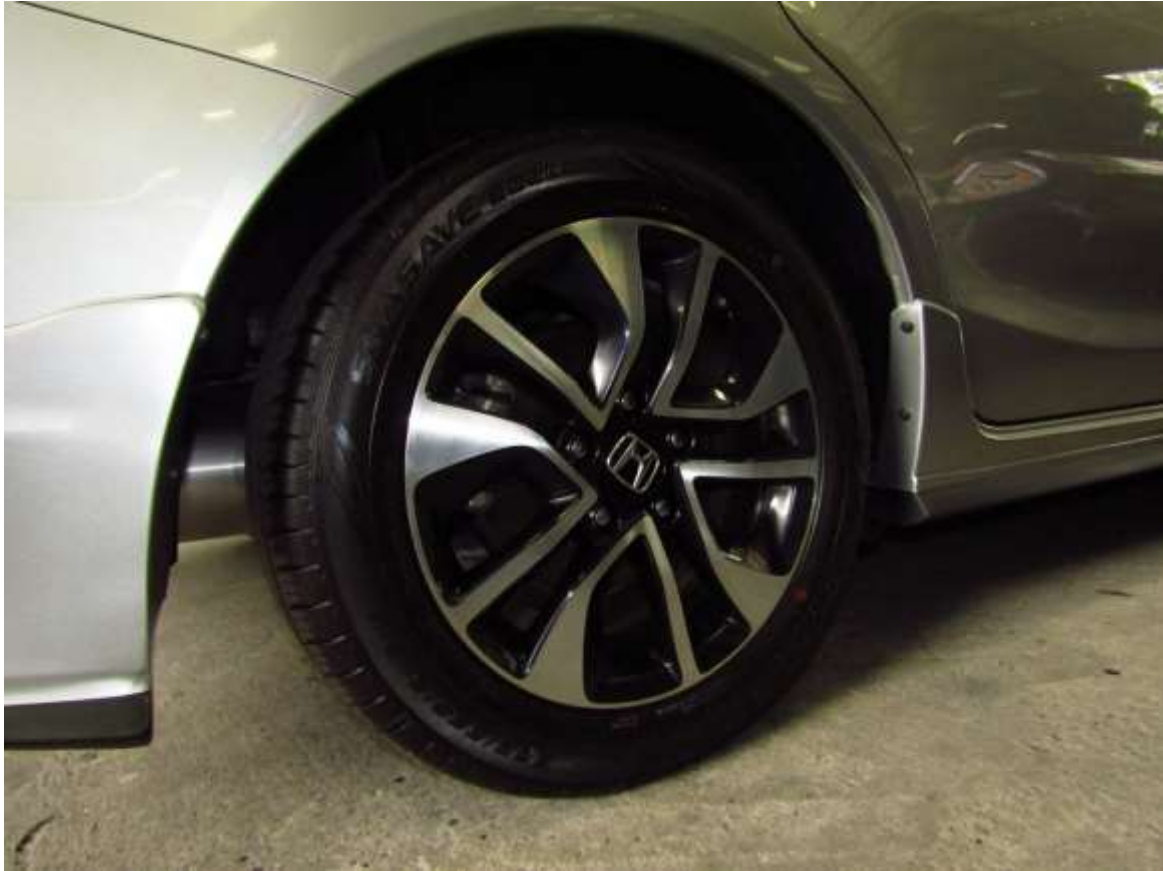
ภาพโดยรวมของยาง ล้อ และ เบรค - Tyres, Wheels & Brakes Visual Details:

สภาพยางรถยนต์, สัปดาห์/ปี ผลิต Tyres Appearance, Year	1618
 	สภาพล้อรถ Wheel Rims Appearance	สภาพตามอายุการใช้งาน
 	ยางอะไหล่ และล้อ Spare Tyre & Rim	สภาพตามอายุการใช้งาน
 	คาลลิเปอร์เบรค และท่อน้ำมัน Brake Hose Callipers & Pipes	สภาพปกติไม่พบการรั่วซึม
 	ผ้าดิสเบรค (หน้า/หลัง) Brake Pads (Front/Rear)	สภาพตามอายุการใช้งาน
 	จานดิสเบรค Brake Discs (Front/Rear)	ควรเจียจานเบรคครั้งต่อไปที่เปลี่ยนผ้าเบรค
 	ดรัมเบรคล้อหลัง Brakes and Drums any No Leakage	N/A
