Vehicle Inspection Report

ยี่ห้อ/รุ่น (Make/Model): HONDA STEP WGN SPADA	วันที่ตรวจสอบรถยนต์ (Date of Inspection): 12.02.61
เลขตัวถัง (VIN): JHMRK5870CC201837	เลขคำขอบริการ (Job No.) : I018/0018-013
เลขเครื่องยนต์ (Engine No.): R20A13532189	Vehicle Picture:

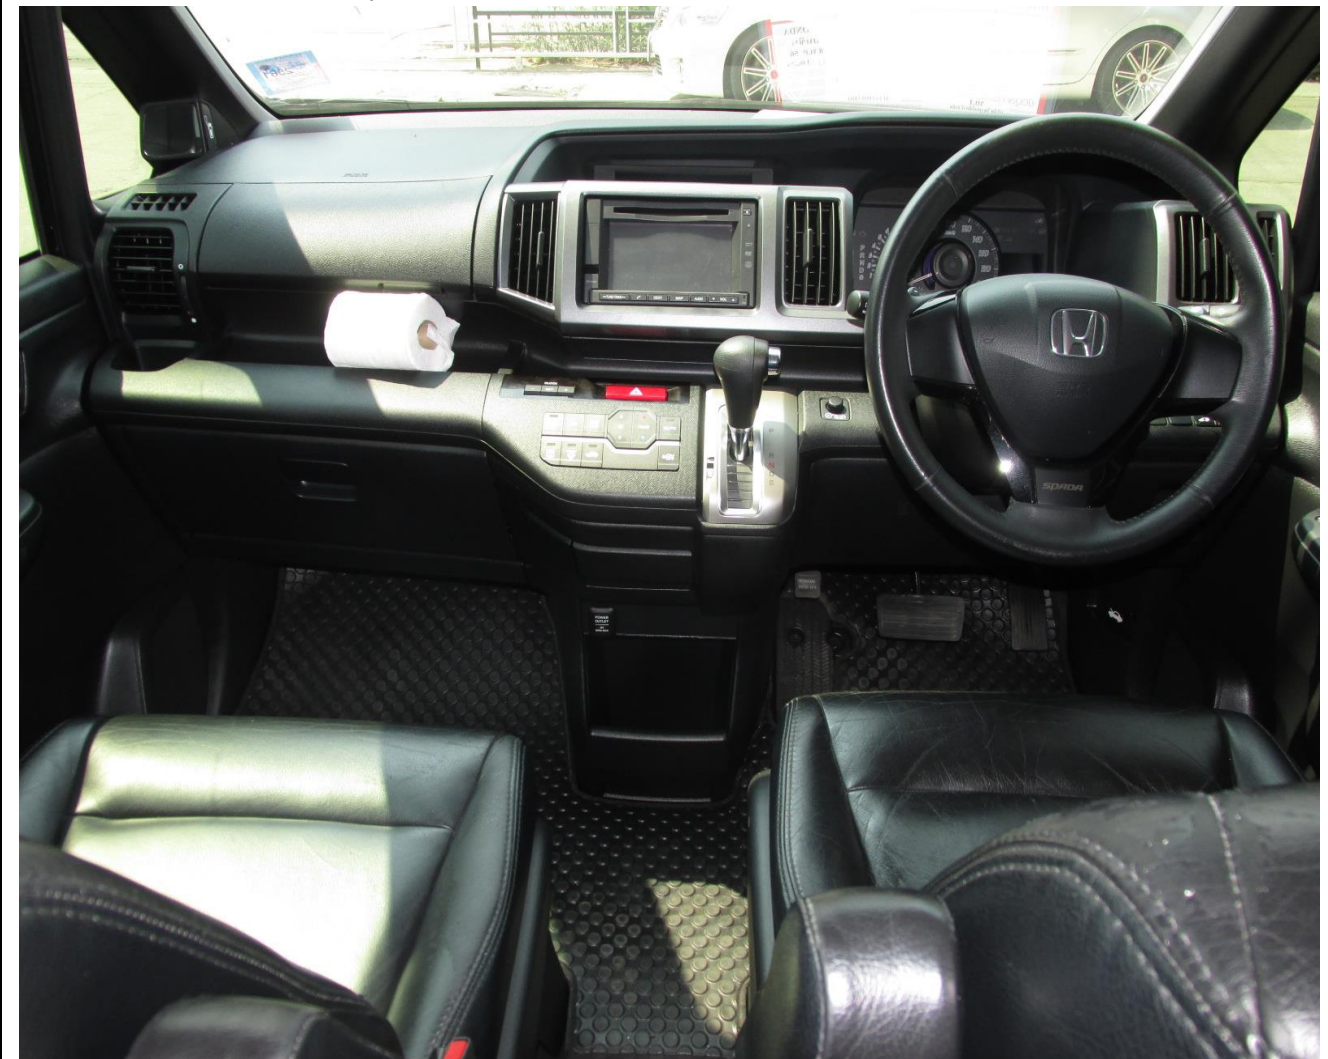
ภาพภายในด้านหน้า หลัง และ จุดบกพร่อง - Interior Visual Details (Front, Rear and/or Defect):

หน้าปัดและมาตรวัด ปกติ หรือ มีไฟ โชนหรือไม่มี Dash Warning Lights & Gauges	ไม่มีไฟโชว์

ไฟส่องสว่าง All Lights	ปกติ

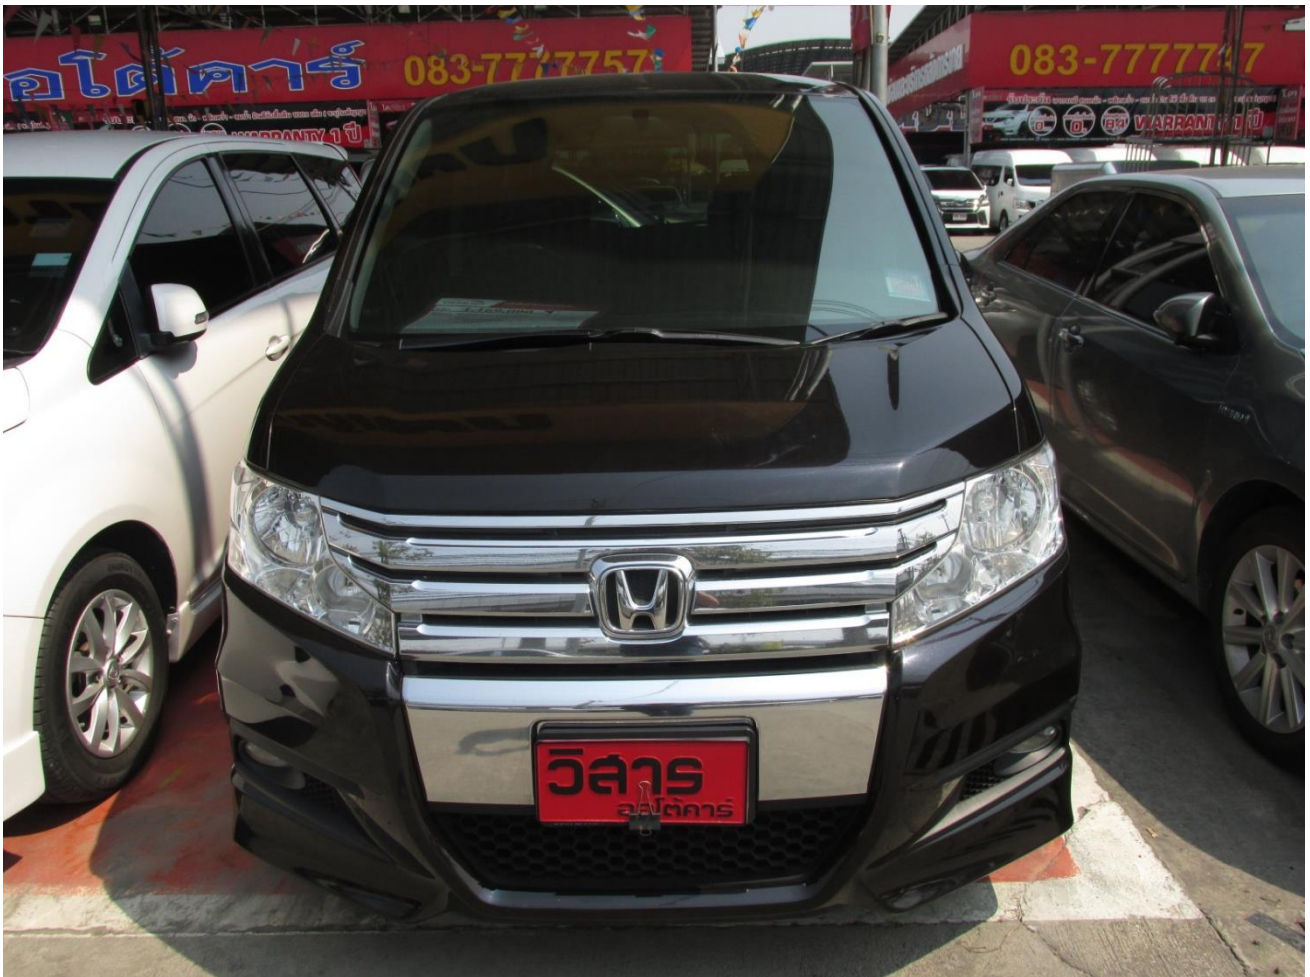
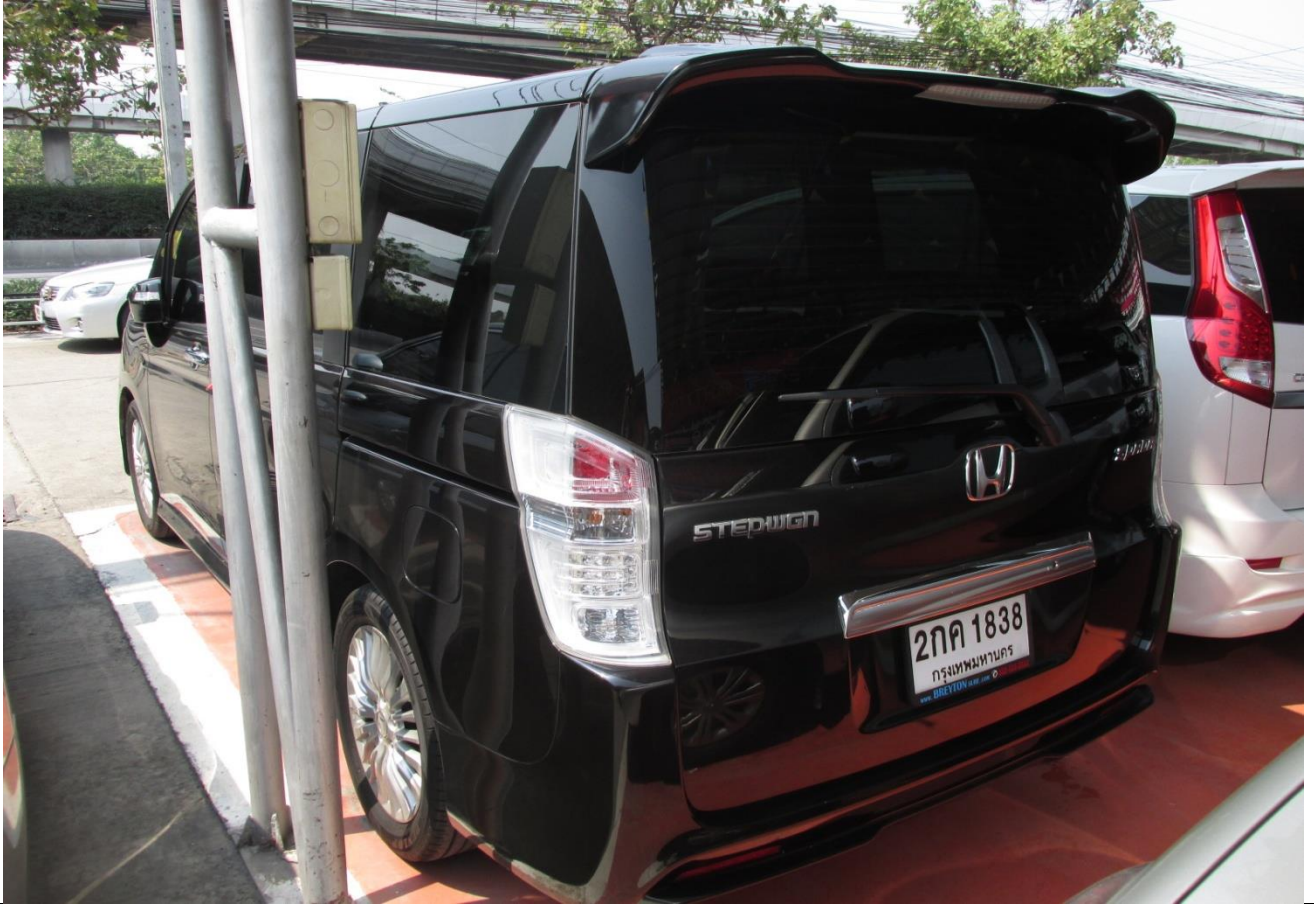
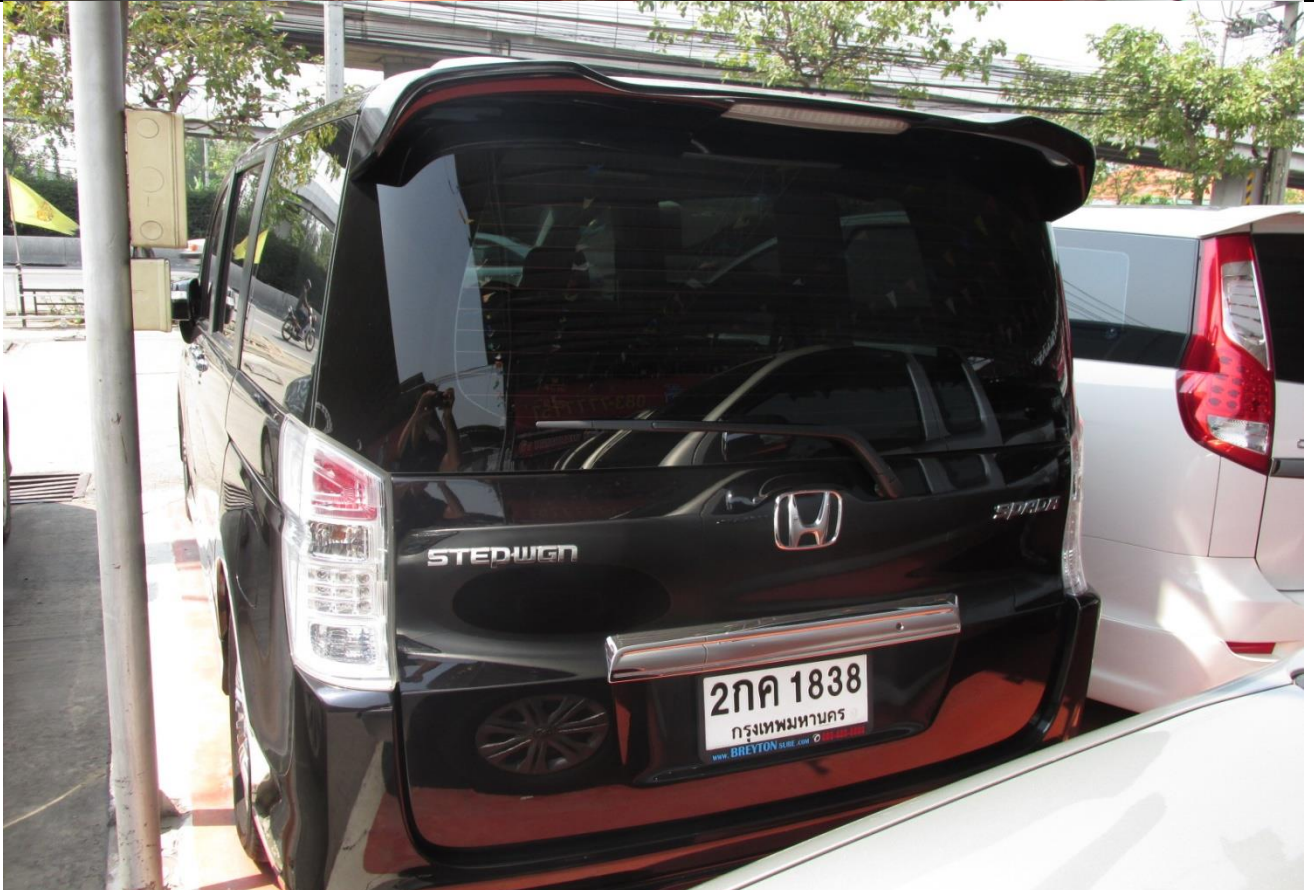
ภาพภายนอก - Exterior Visual Details:

สภาพรวมของโครงสร้างแชสซี Chassis Frames & Members Appearance	สภาพดี

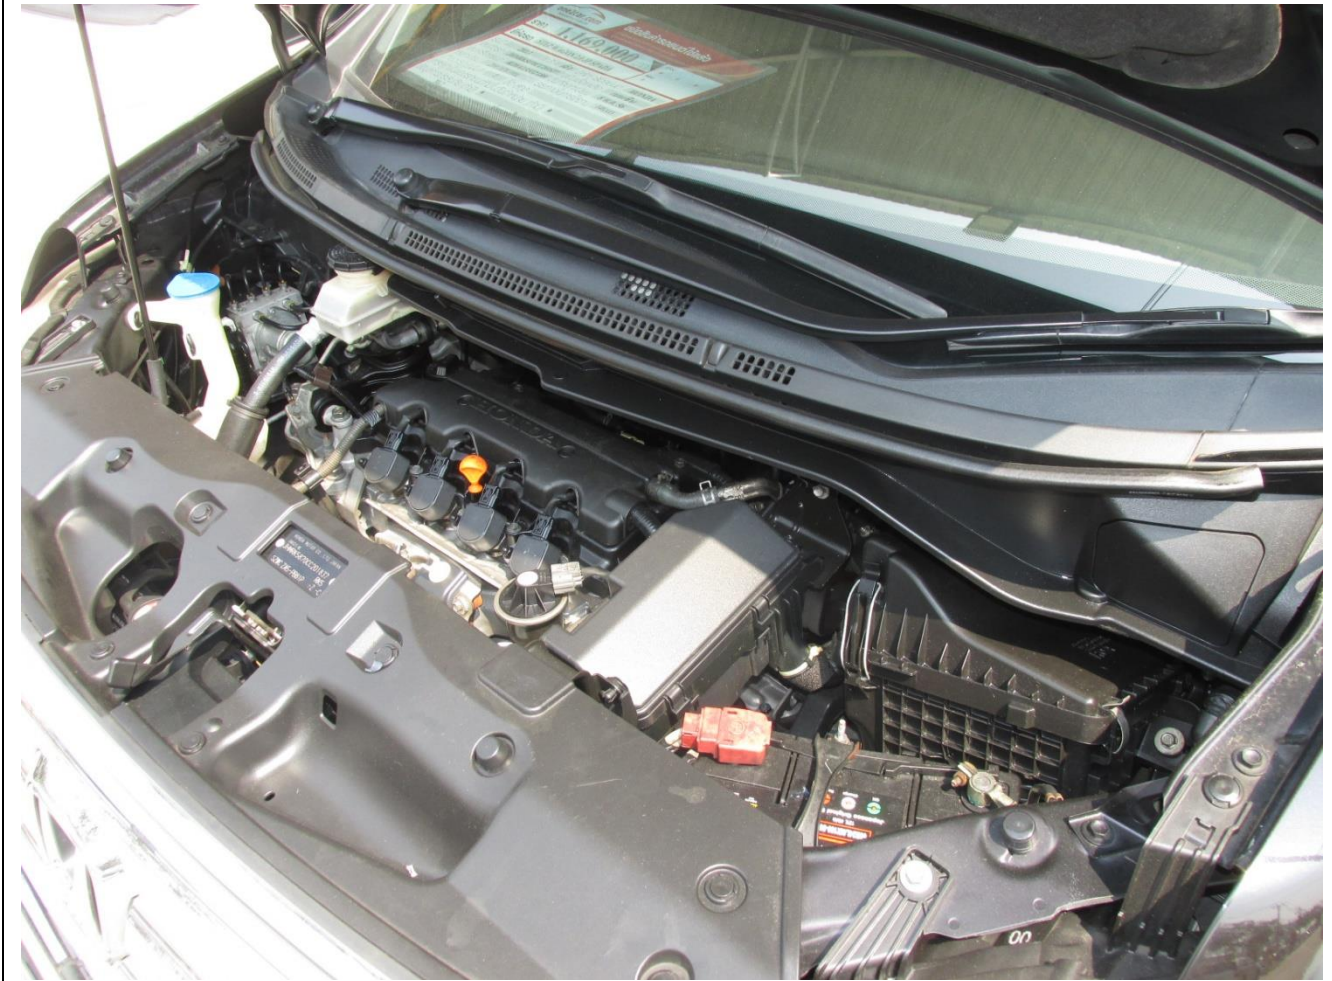
ภาพห้องเครื่อง - Engine Bay Visual Details

เครื่องยนต์ไม่พบการรั่วซึม No any leak on engine	ใช่
 	รถสตาร์ทติดง่าย The car start without struggling	ใช่

การรั่วไหลของน้ำมัน Fluid Leaks	ไม่มี
 	จุดจับยึด Mountings	สภาพดีตามอายุการใช้งาน

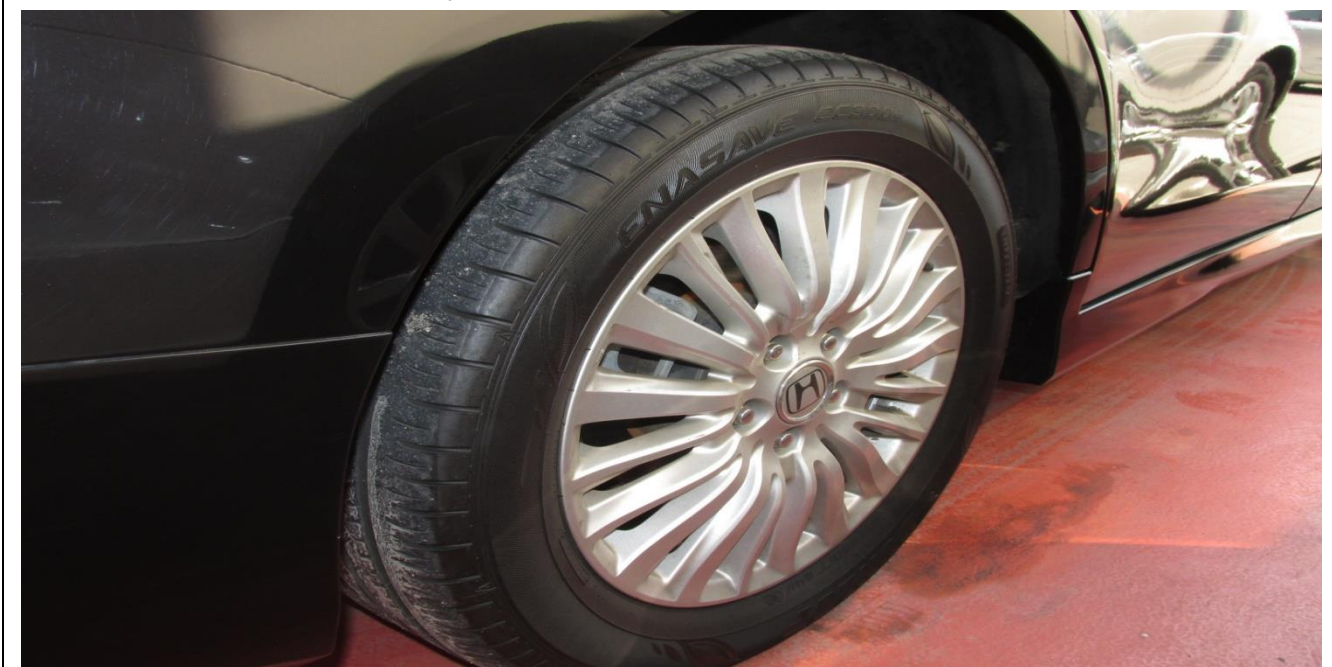
ภาพโดยรวมของยาง ล้อ และ เบรค - Tyres, Wheels & Brakes Visual Details:

สภาพยางรถยนต์, เดือน/ปี ผลิต Tyres Appearance, Year	ปียางผลิต 3816 ยางสภาพดี

สภาพล้อรถ Wheel Rims Appearance	สภาพปกติ
 	ยางอะไหล่ และล้อ Spare Tyre & Rim	N/A
 	ก้ามเบรค และท่อน้ำมัน Brake Hose Callipers & Pipes	สภาพปกติไม่พบการรั่วซึม

ผ้าเบรค (หน้า/หลัง) Brake Pads (Front/Rear)	สภาพดีตามอายุการใช้งาน
 	จานเบรค Brake Discs (Front/Rear)	ควรเจียจานเบรคครั้งต่อไปที่เปลี่ยนผ้าเบรค
 	ดรัมเบรคล้อหลัง Brakes and Drums any No Leakage	N/A
 	การทำงานของเบรคมือ Park Brake function	ระบบการทำงานปกติ
 	คำแนะนำอื่นๆ Other	N/A
