I023/0216-60

Nissan Teana 2.0 XE

May 13, 2024

Vehicle Inspection Report สรุปผลการตรวจสภาพรถ (Inspection Summary)

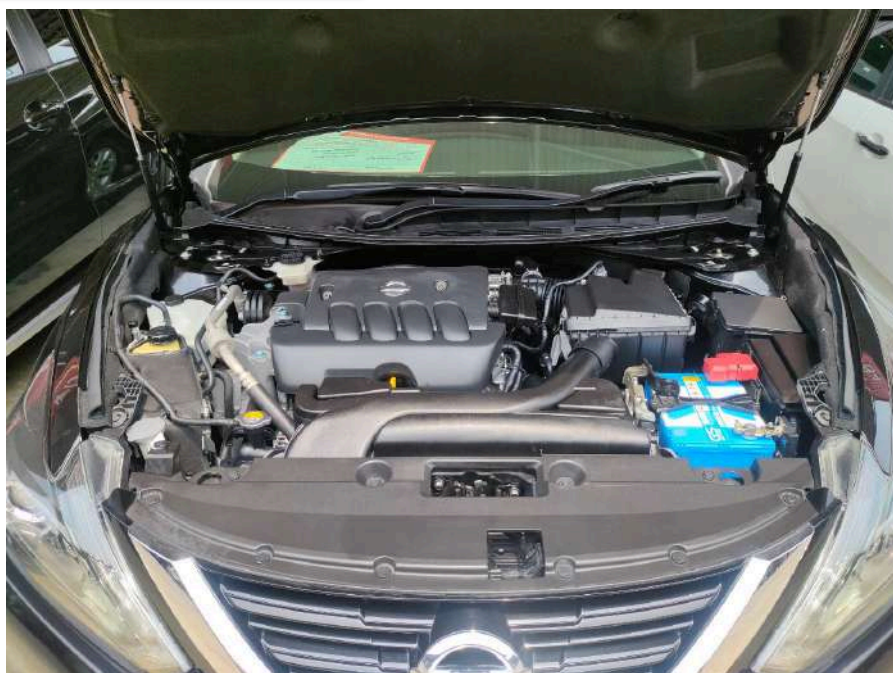
ภาพห้องเครื่อง

Voltage	12.68	V
Rating	550	CCA
Current	475	CCA
Internal resistance	5.88	mΩ
State of Charge	88	%
State of Health	75	%
Status	GOOD

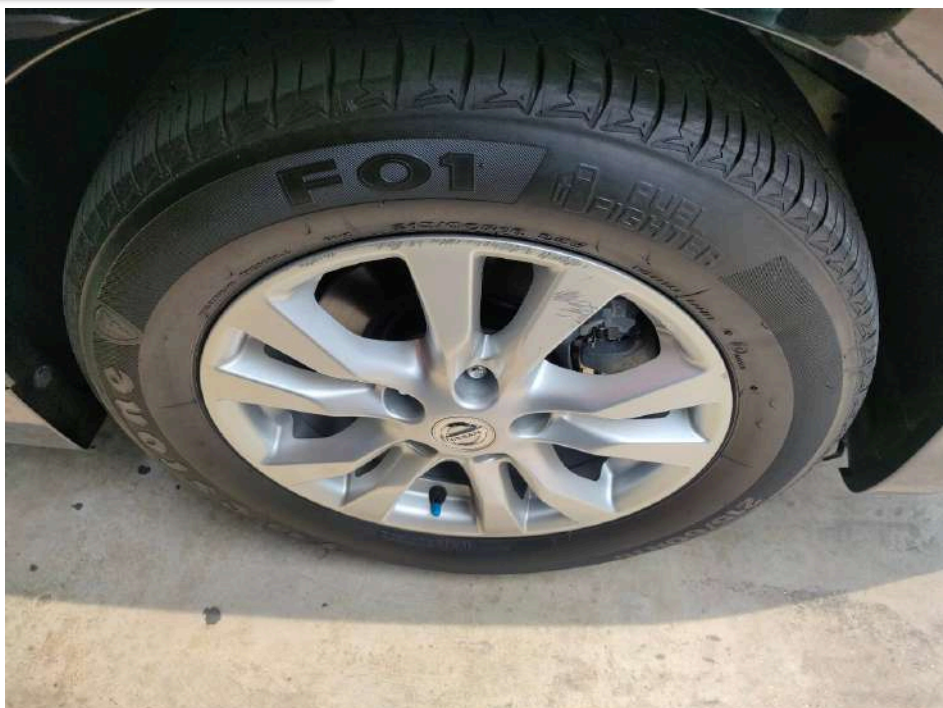
ขอบยาง ล้อ

08/22

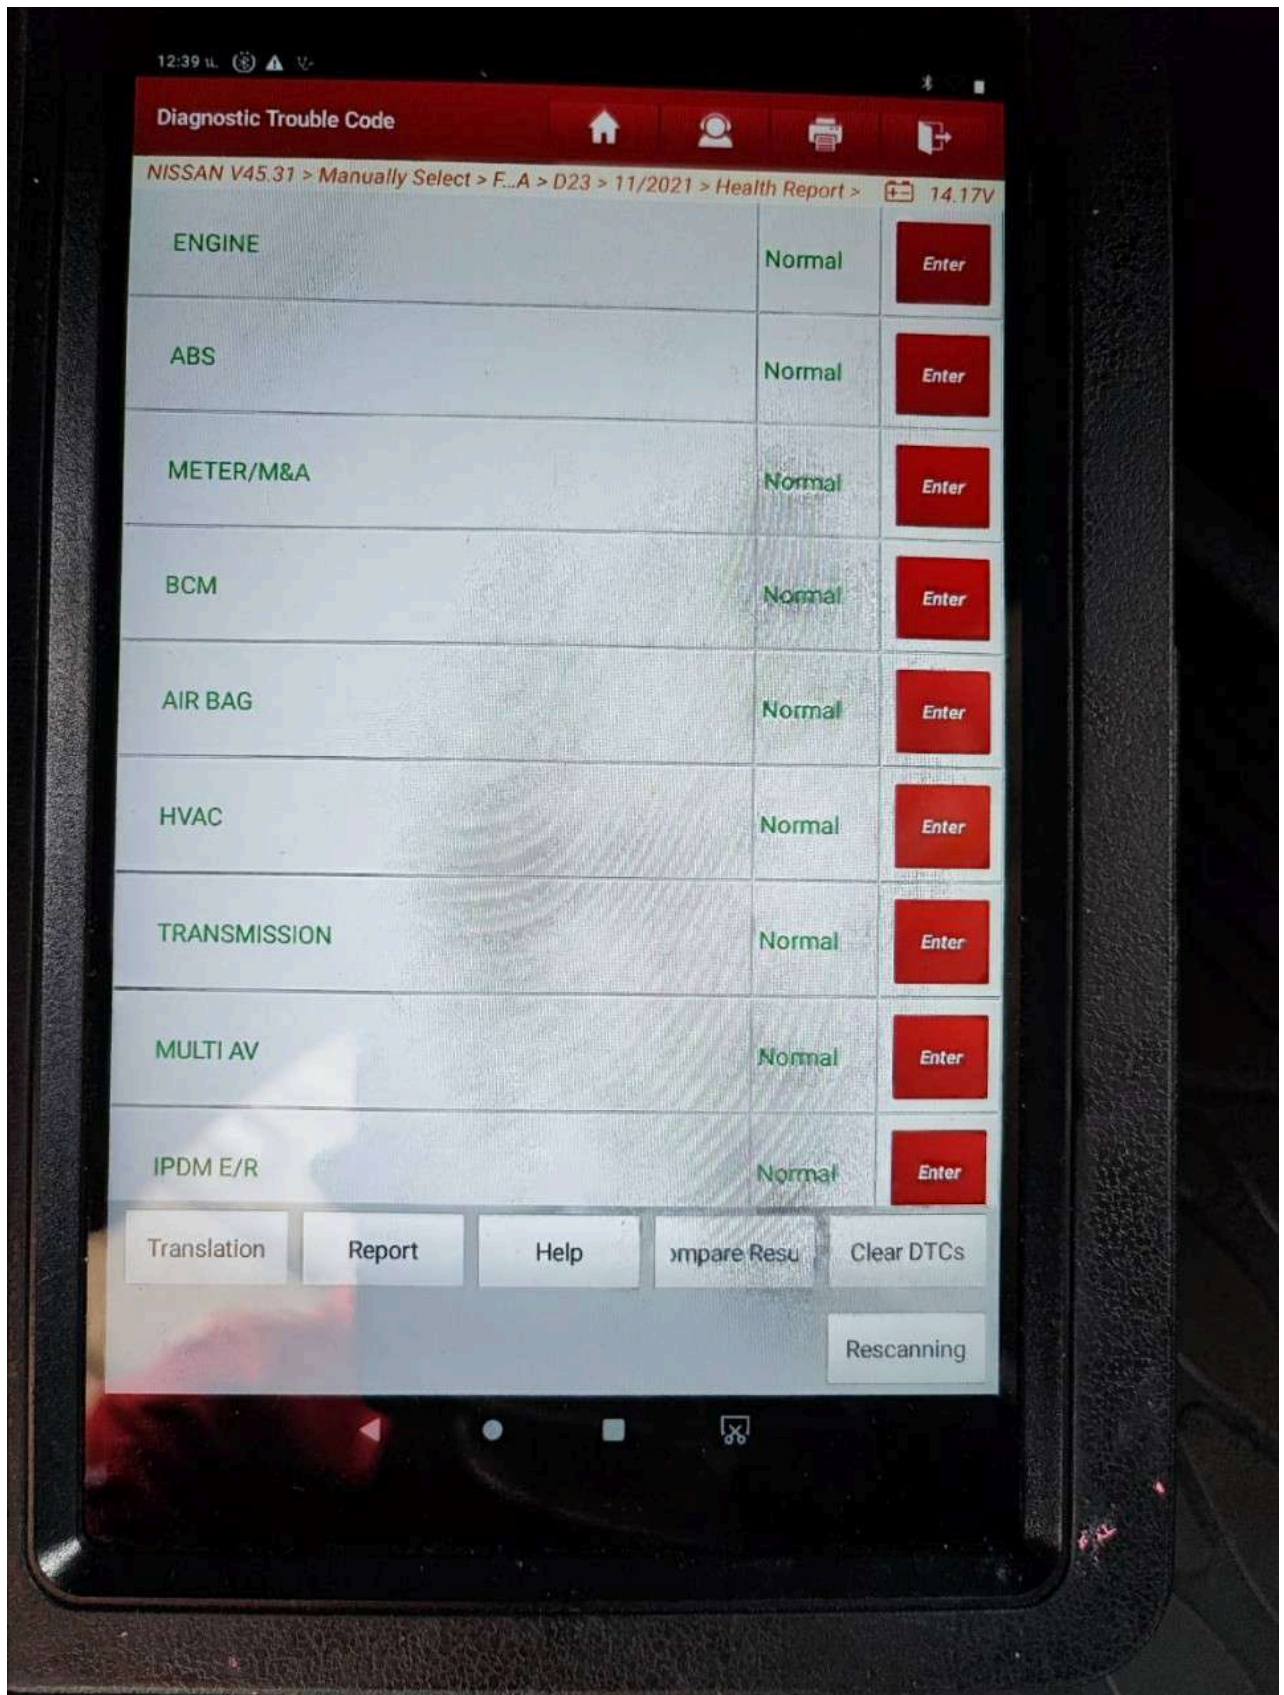
ภาพ OBD

2.17 ตรวจจับพฤติกรรมการขับขี่, ความเร็ว และเครื่องยนต์
OBD II On-Board Diagnostics (OBD)

ดี (Good)
