Vehicle Inspection Report

สรุปผลการตรวจสอบ (Inspection Summary)

ยี่ห้อ/รุ่น (Brand/Model): HONDA CR-V 2.0 A/T	วันที่ตรวจสอบรถยนต์ (Date of Inspection): 11-05-64
หมายเลขตัวถัง (VIN): MRHRM1830HP100658	เลขคำขอบริการ (Job No.): I021/0015-14
หมายเลขเครื่องยนต์ (Engine No.): R20A63102587	Vehicle Picture:

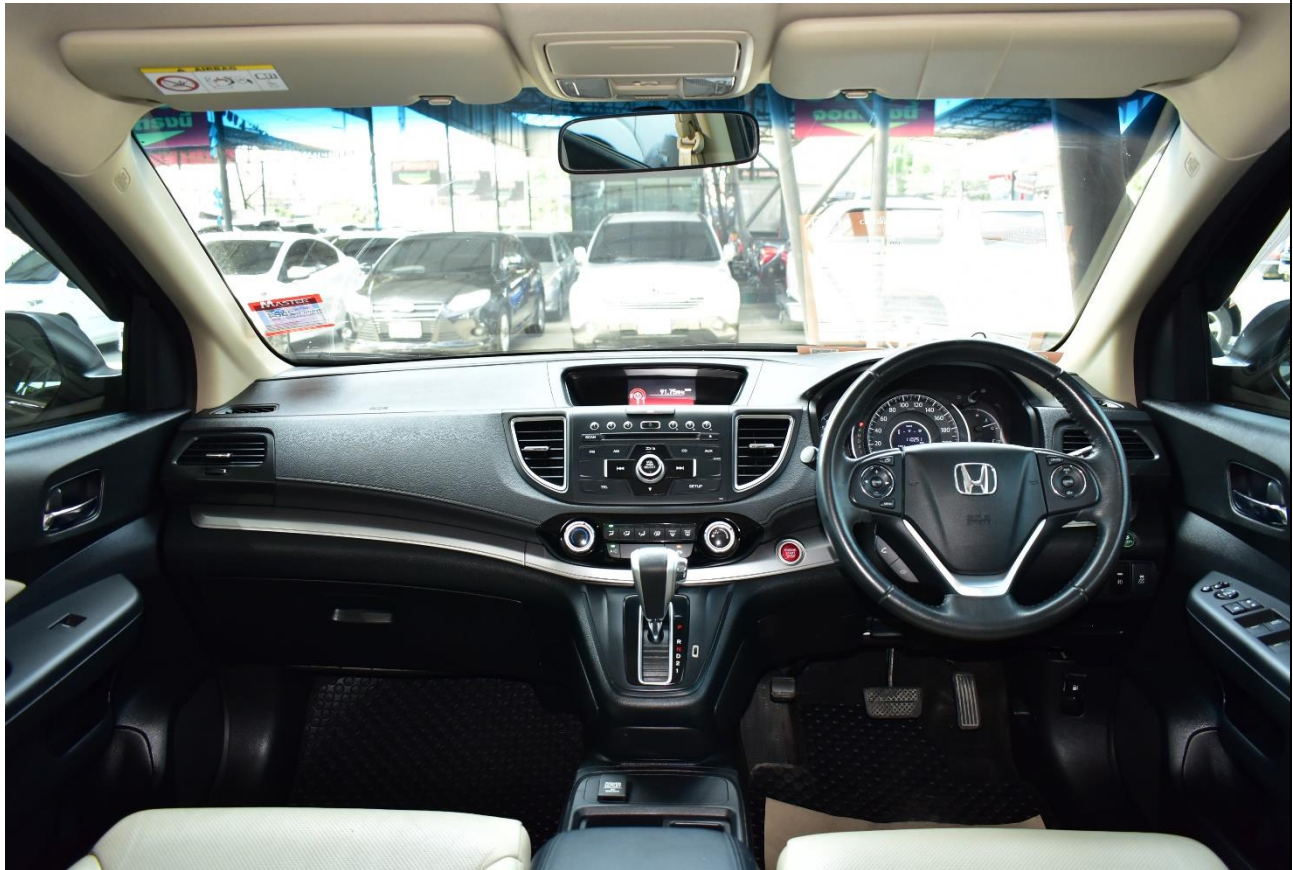
ภาพภายในด้านหน้า หลัง และ จุดบกพร่อง - Interior Visual Details (Front, Rear and/or Defect):

ที่นั่ง สภาพ Seat Appearance	สภาพตามอายุการใช้งาน
 	การทำงาน การปรับ และการล็อก เบาะ Seat Adjust functional	ทำงานได้ดี
 	สภาพ รางใต้เบาะ Seat slide adjust rail	สภาพตามอายุการใช้งาน
 	เข็มขัดนิรภัย Seat Belts	สภาพตามอายุการใช้งาน
 	อื่นๆเพิ่มเติม Others	N/A

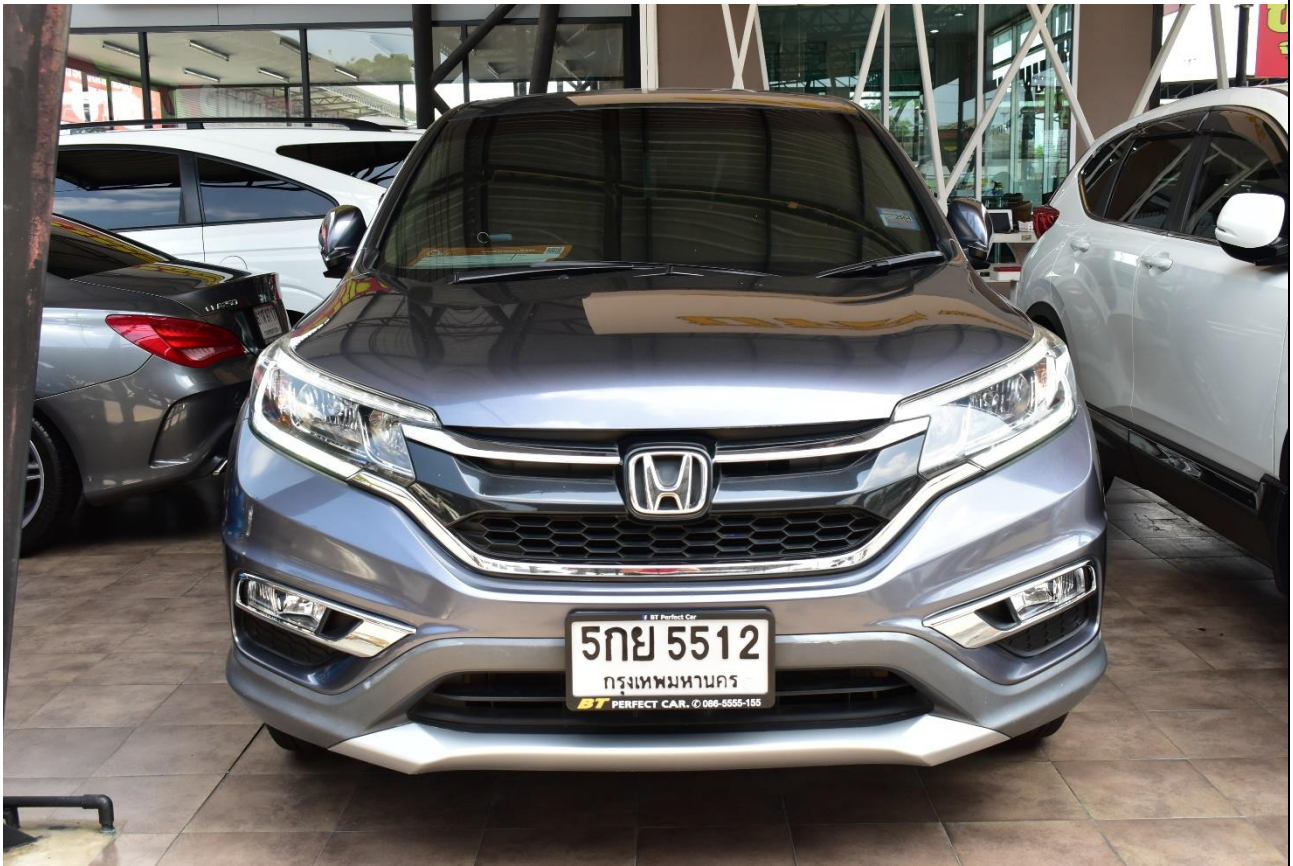
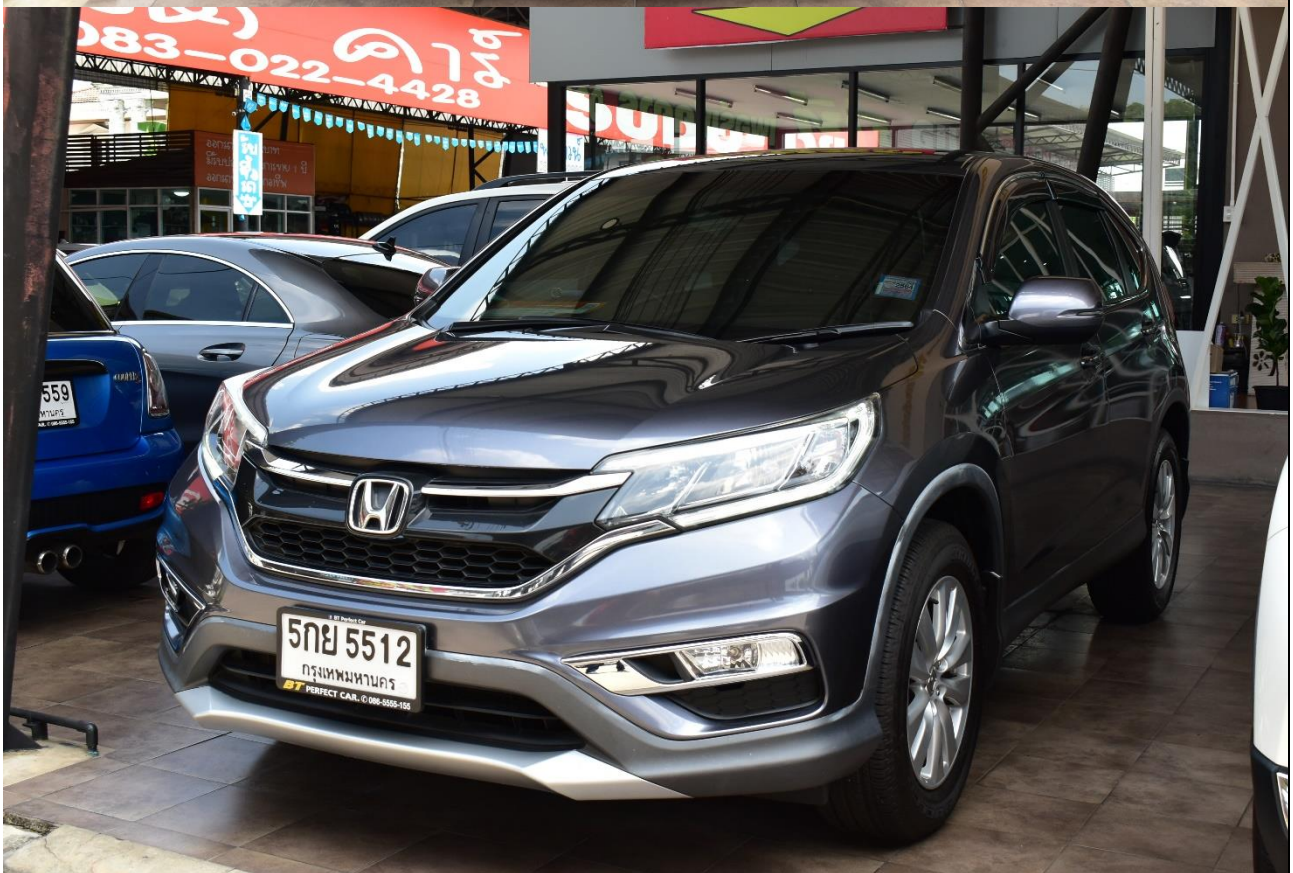
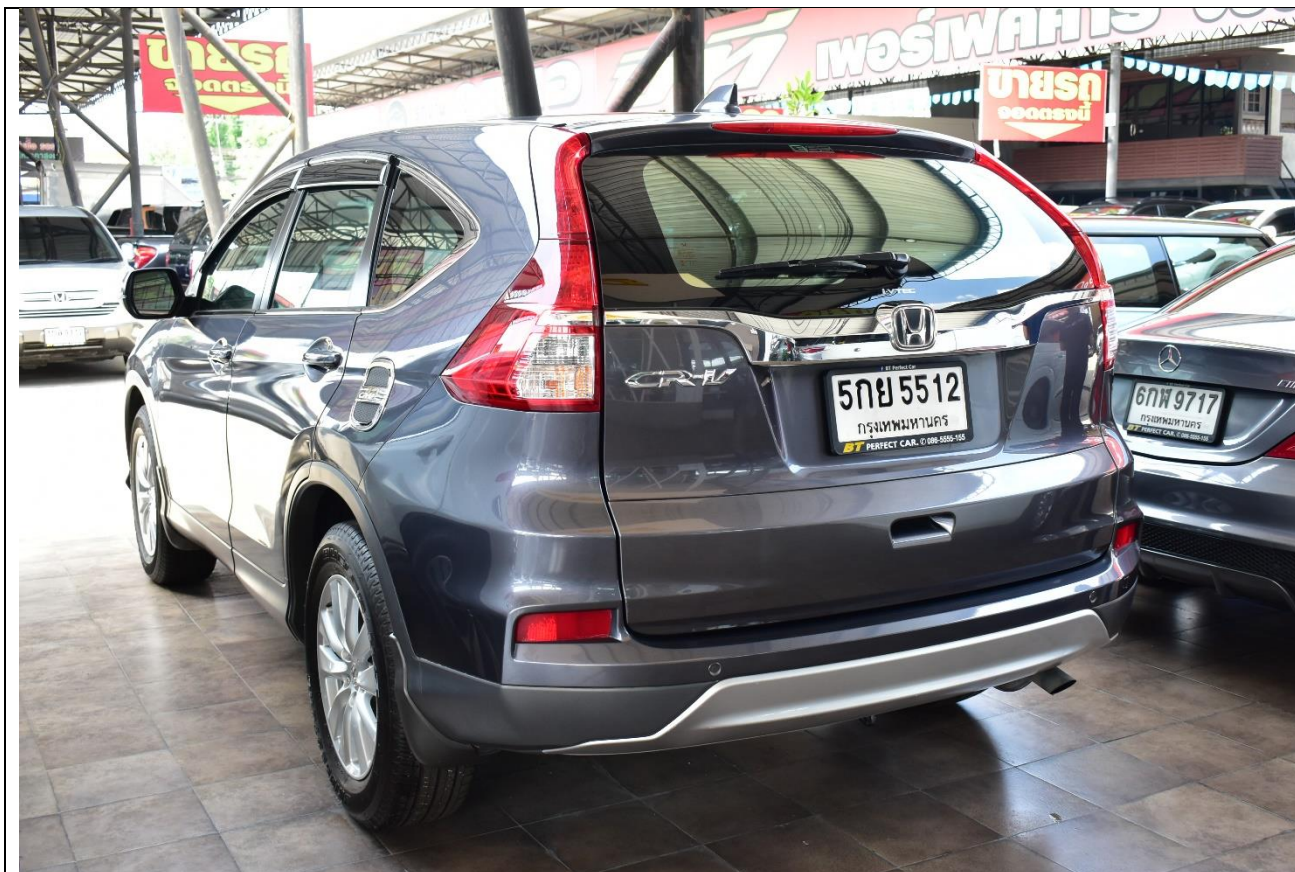
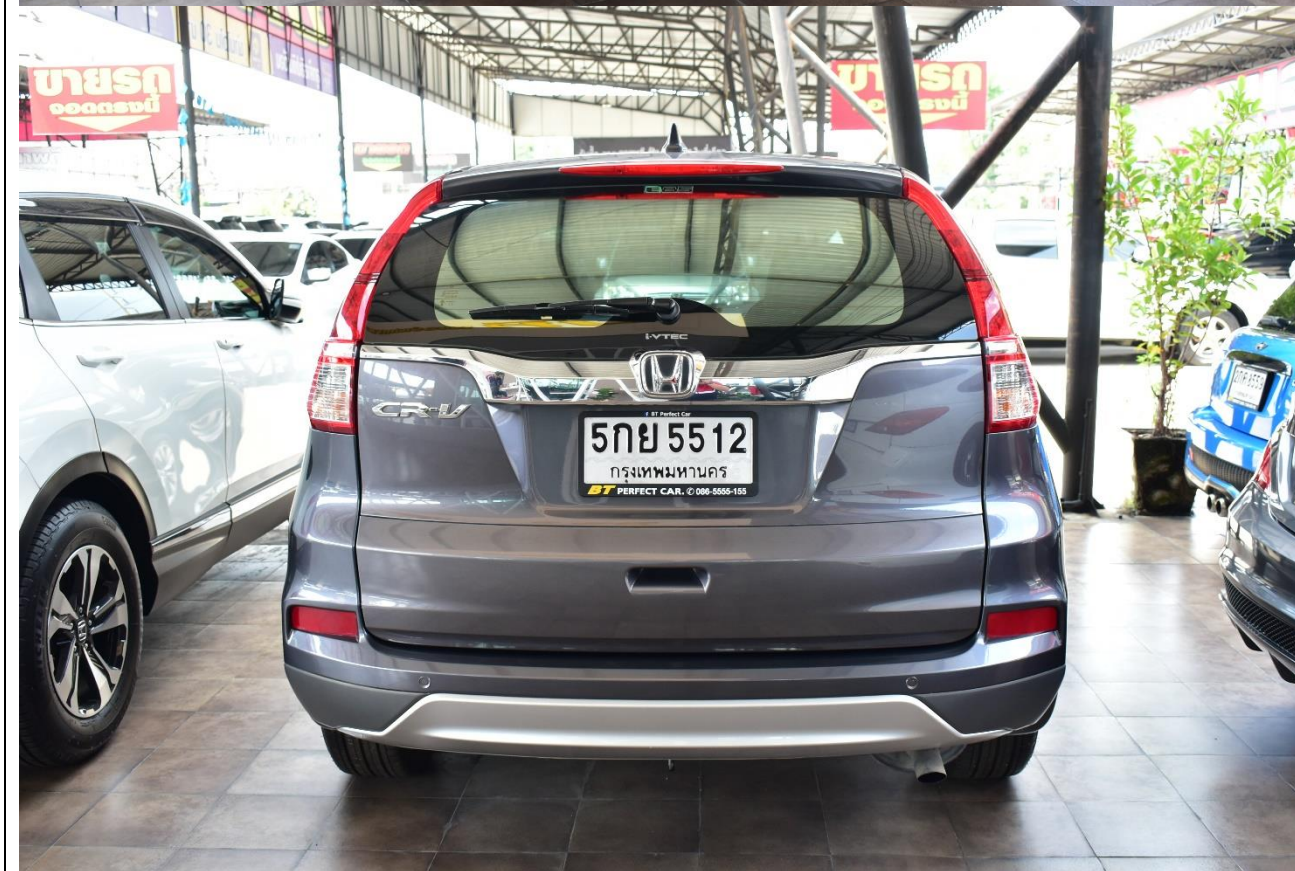
ภาพภายนอก - Exterior Visual Details:

กันชนหน้า Front Bumper	สภาพดี
 	คาน รับกันชนหน้า (ขวา) Front Side Member (Right) Appearance	สภาพดี
 	คาน รับกันชนหน้า (ซ้าย) Front Side Member (Left) Appearance	สภาพดี
 	ฝากระโปรงหน้ารถ Bonnet	สภาพดี
 	กระจกบังลมหน้า Windshield	สภาพดี
 	หลังคา Roof	สภาพดี
 	สภาพ และการทำงาน หลังคาชั้นรูป หลังคาเปิดประทุน Sunroof/Convertible functional and appearance	N/A
 	แก้มบังโคลนหน้าขวา Front Right Wing	สภาพดี
 	ประตูหน้าขวา Front Right Door	สภาพดี
 	ประตูหลังขวา Rear Right Door	สภาพดี

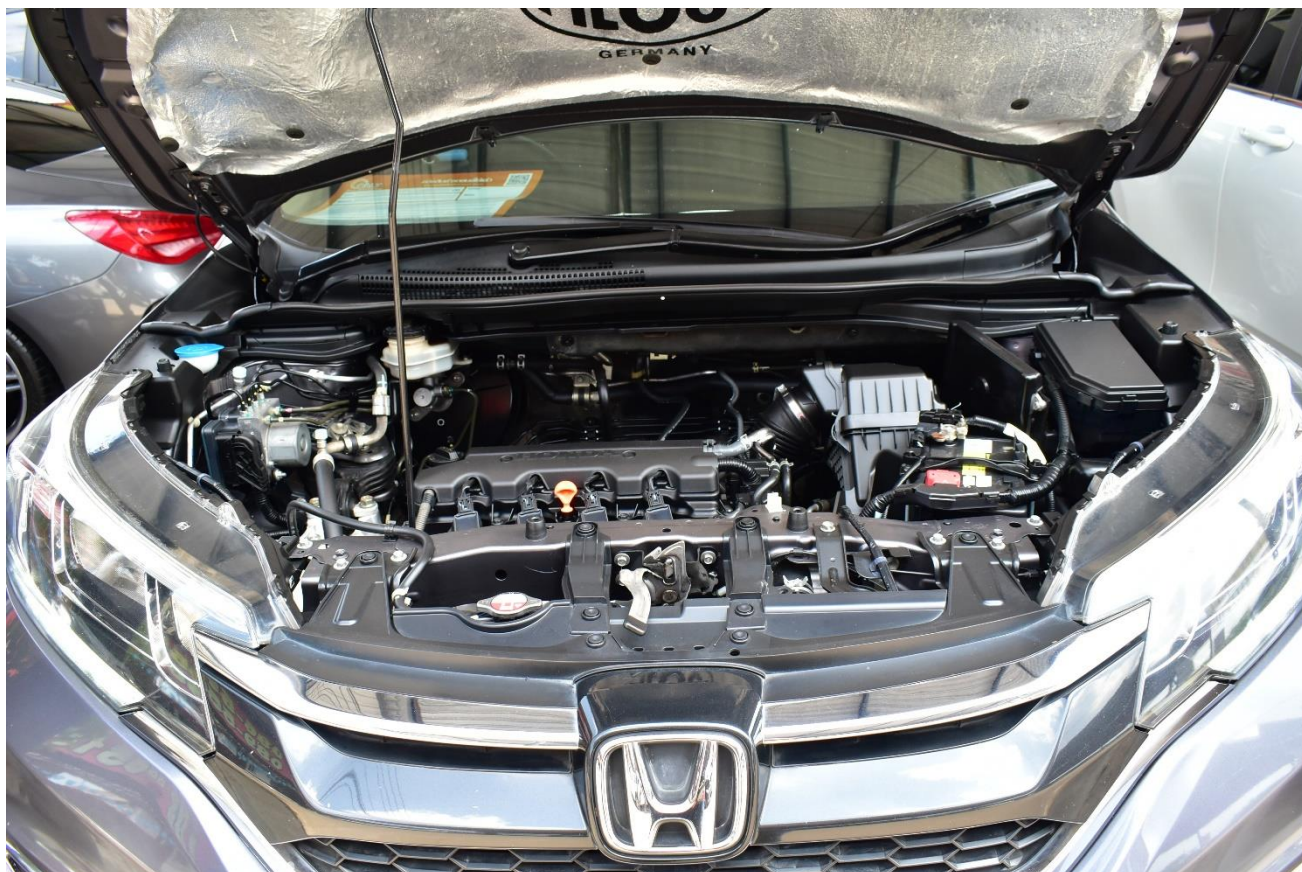
ภาพห้องเครื่อง - Engine Bay Visual Details:

การทดสอบ แบตเตอรี่ Battery Test	Battery Test		Charging System Test at 2000 rpm	
	Voltage	12.12	V	Voltage	13.10 V
	Rating	580	CCA	Status	Normal
	Current	493	CCA	Start System Test	
	Internal resistance	8.75	mΩ	Start Voltage	12.05 V
	State of Charge	95	%	Status	Normal
	State of Health	100	%	Max. Load Test at 2000 rpm	
	Status	Good		Max. Load	11.15 V
	Test Date	11.05.64		Voltage	
				Status	Normal
