Vehicle Inspection Report

สรุปผลการตรวจสอบ (Inspection Summary)

ยี่ห้อ/รุ่น (Brand/Model): VOLKSWAGEN PASSAT 2.0 TSI	วันที่ตรวจสอบรถยนต์ (Date of Inspection): 22/10/63
หมายเลขตัวถัง (VIN): VVWZZZ3CZBE731919	เลขที่ค่าบริการ (Job No.): I020/0054-2
หมายเลขเครื่องยนต์ (Engine No.): CCZ096554	Vehicle Picture:  
ปีที่ผลิต (Build Date): 2011	
สีรถ (Color): ขาว	
ระยะการใช้งาน (Mileage): 129,109 กม.	
หมายเลขทะเบียน (No. Plate): 1กข 933	
วันครบกำหนดชำระภาษี (Registration Expiry): 5 ก.พ. 64	
ชื่อลูกค้า (Customer Name): @ TPM MOTOR IMPORT CAR	
ที่อยู่ (Address):	
โทรศัพท์ (Tel): 092-552-0215	
สถานที่ตรวจสอบรถ (Inspection Place): ถ.กาญจนาภิเษก

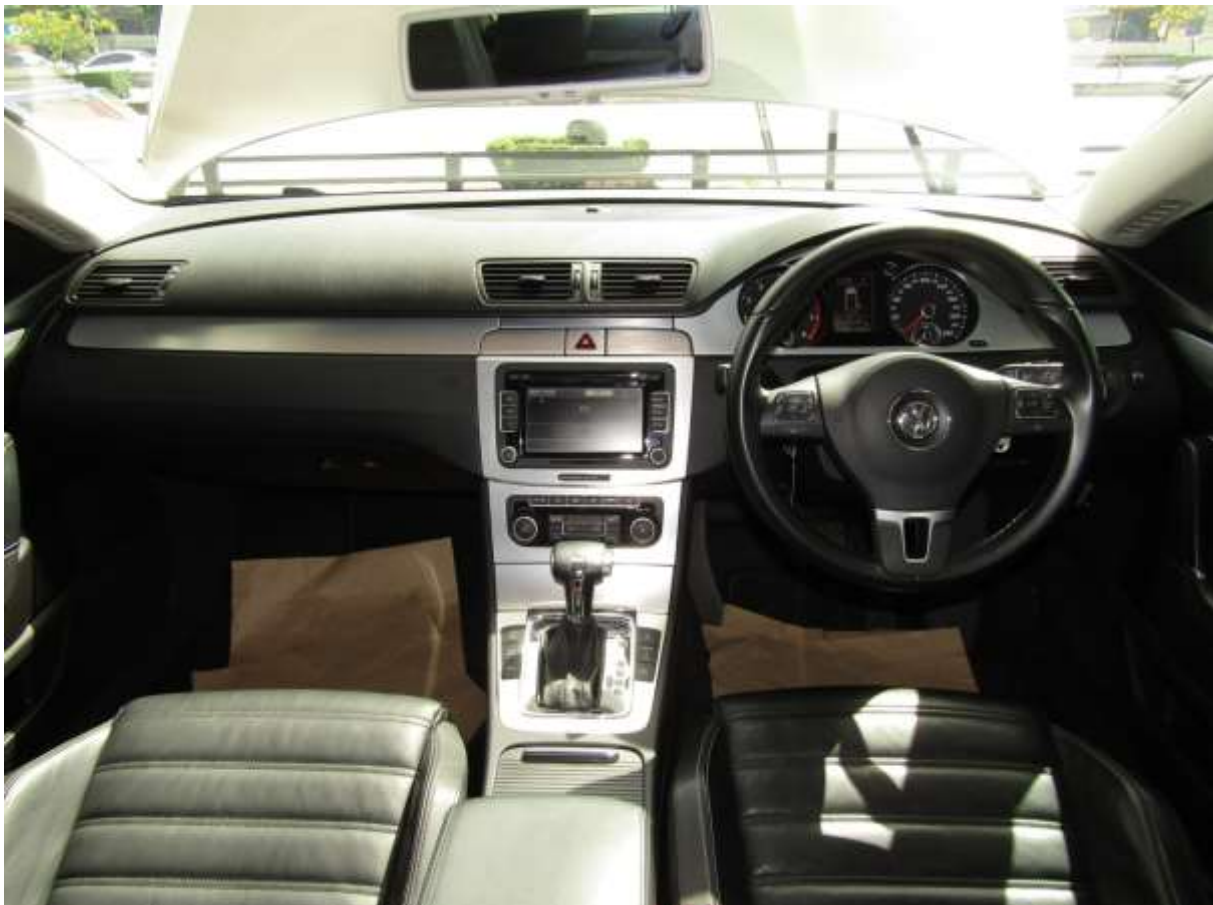
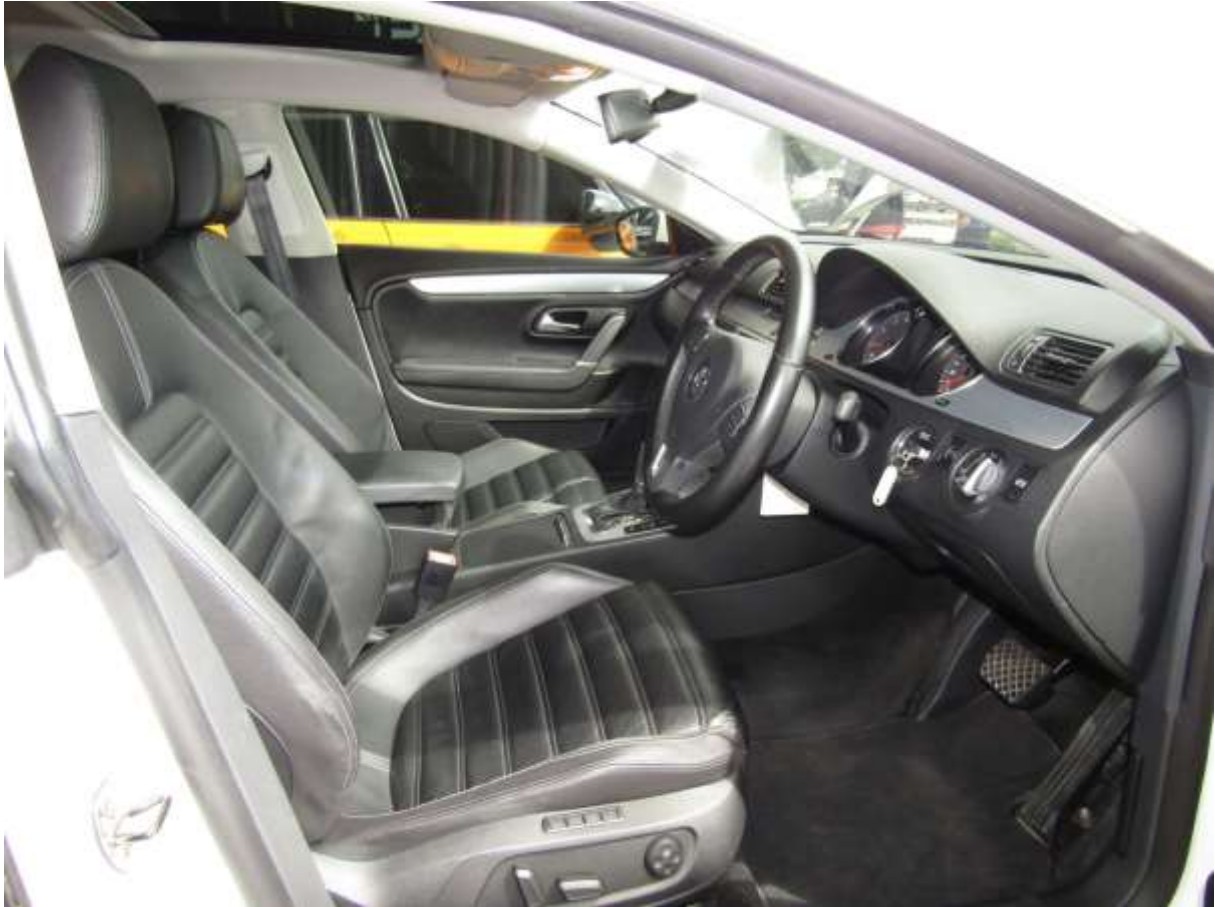
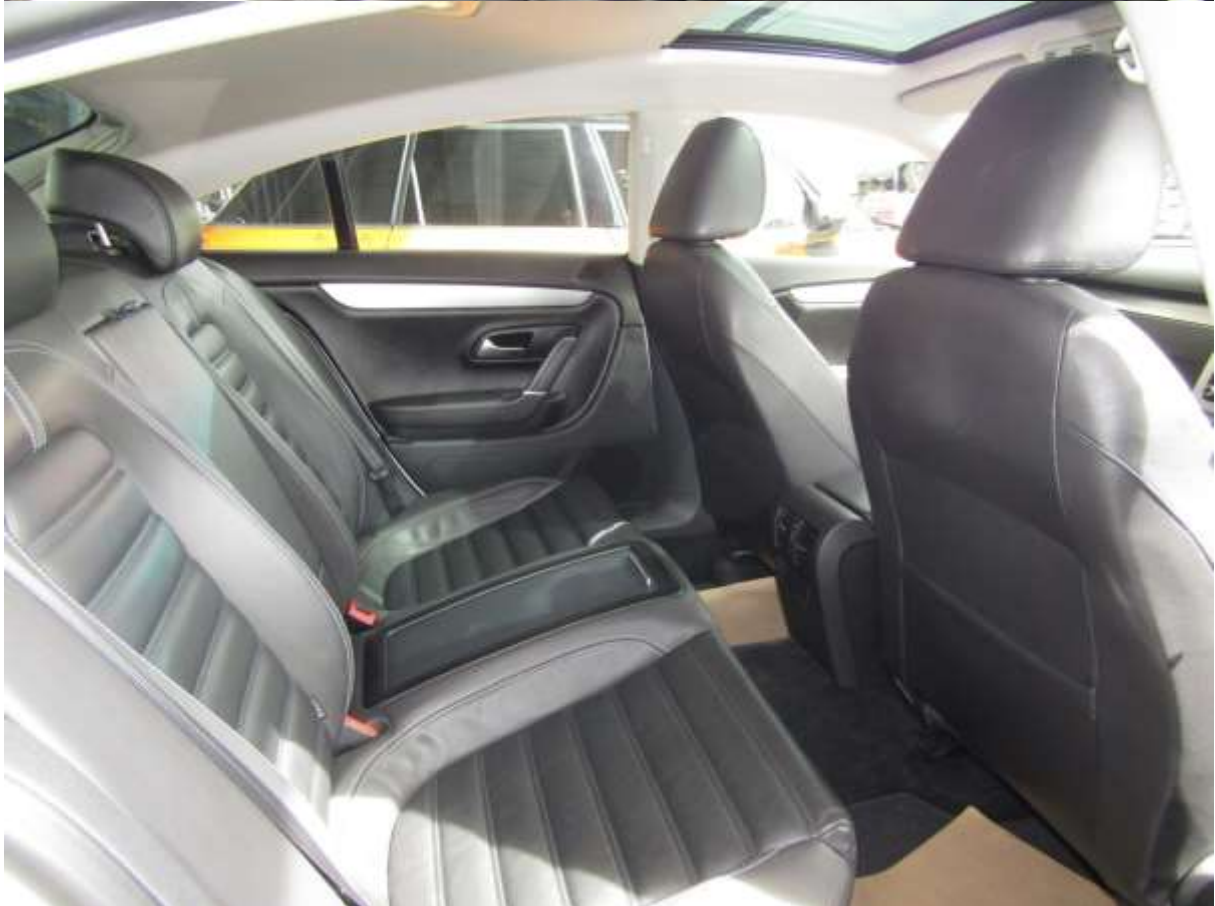
ภาพภายในด้านหน้า หลัง และ จุดบกพร่อง - Interior Visual Details (Front, Rear and/or Defect):

ที่นั่ง สภาพ Seat Appearance	สภาพดีตามอายุการใช้งาน
	การทำงาน การปรับ และการล็อคเบาะ Seat Adjust functional	ทำงานได้ดี
	สภาพ รางได้เบาะ Seat slide adjust rail	สภาพดีตามอายุการใช้งาน
	เข็มขัดนิรภัย Seat Belts	สภาพดีตามอายุการใช้งาน
