**1023/0249-53**

Nissan NP 300 Navara 2.5 DOUBLE CAB Calibre EL

Dec 4, 2023

# Vehicle Inspection Report

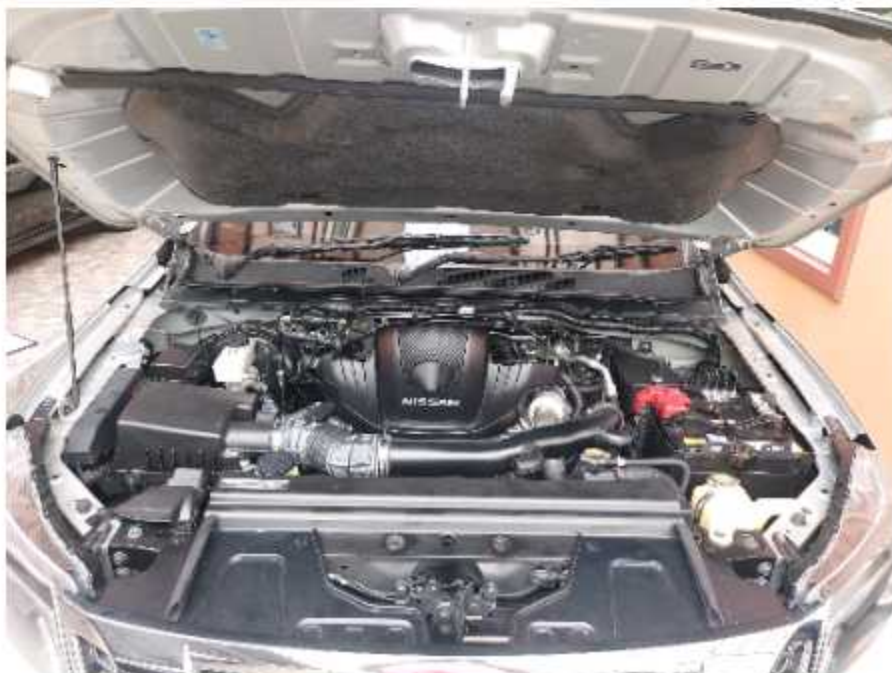
### ภาพห้องเครื่อง

Voltage	12.29	V
Rating	550	CCA
Current	525	CCA
Internal resistance	5.32	mΩ
State of Charge	49	%
State of Health	92	%
Status	GREAT
