Vehicle Inspection Report

สรุปผลการตรวจสอบ (Inspection Summary)

ยี่ห้อ/รุ่น (Brand/Model): LEXUS LS460	วันที่ตรวจสอบรถยนต์ (Date of Inspection): 24.4.62
หมายเลขตัวถัง (VIN): JTHGL46F005012773	เลขคำขอบริการ (Job No.): I018/0232-024
หมายเลขเครื่องยนต์ (Engine No.): 1UR-0047885	Vehicle Picture:

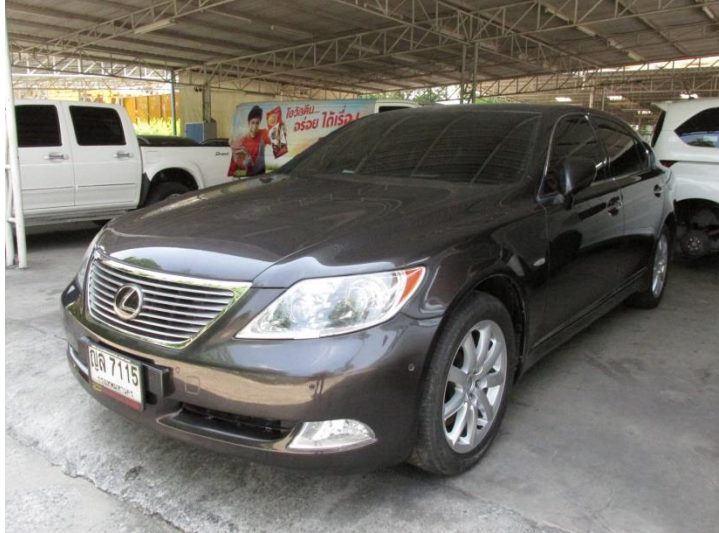
ข้อคิดเห็นทั่วไป (General Comments):หมายเลขทะเบียนในสำเนาเปลี่ยนมา และไม่ตรงกับตัวรถ
 รถสภาพดี โครงสร้างไม่เคยอุบัติเหตุ ไม่เคยจมน้ำและไฟไหม้

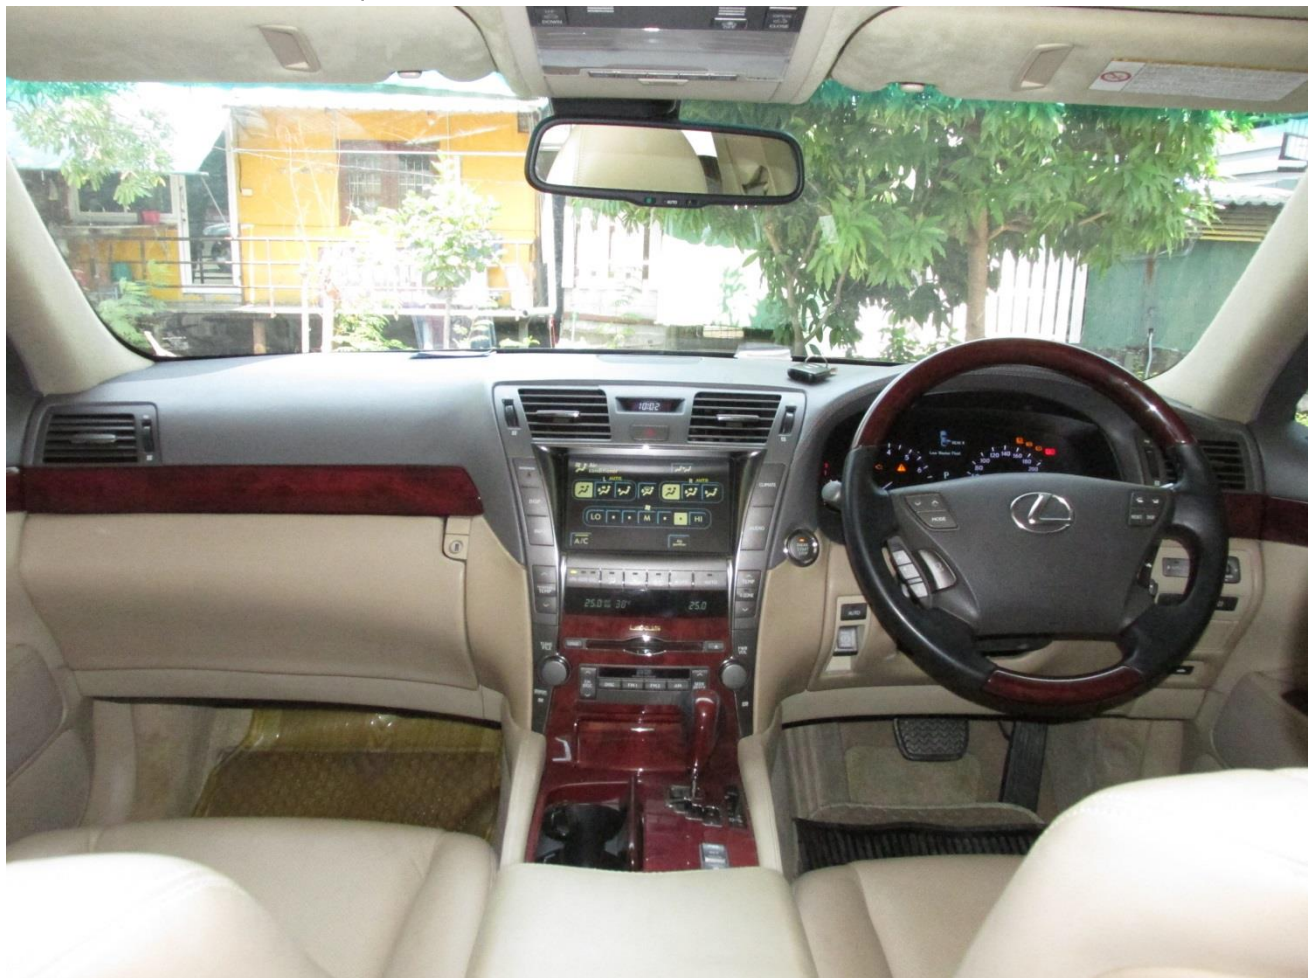
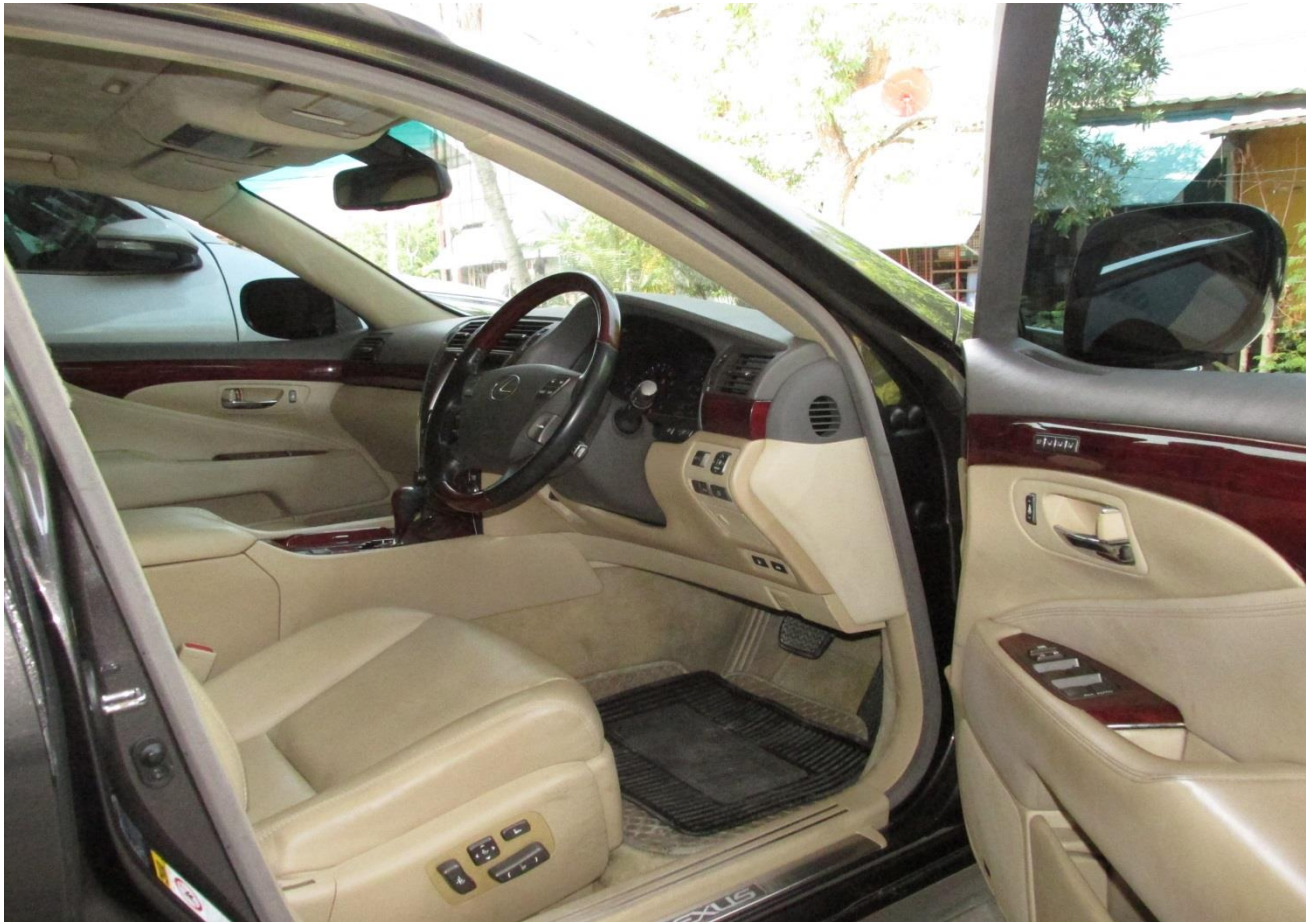
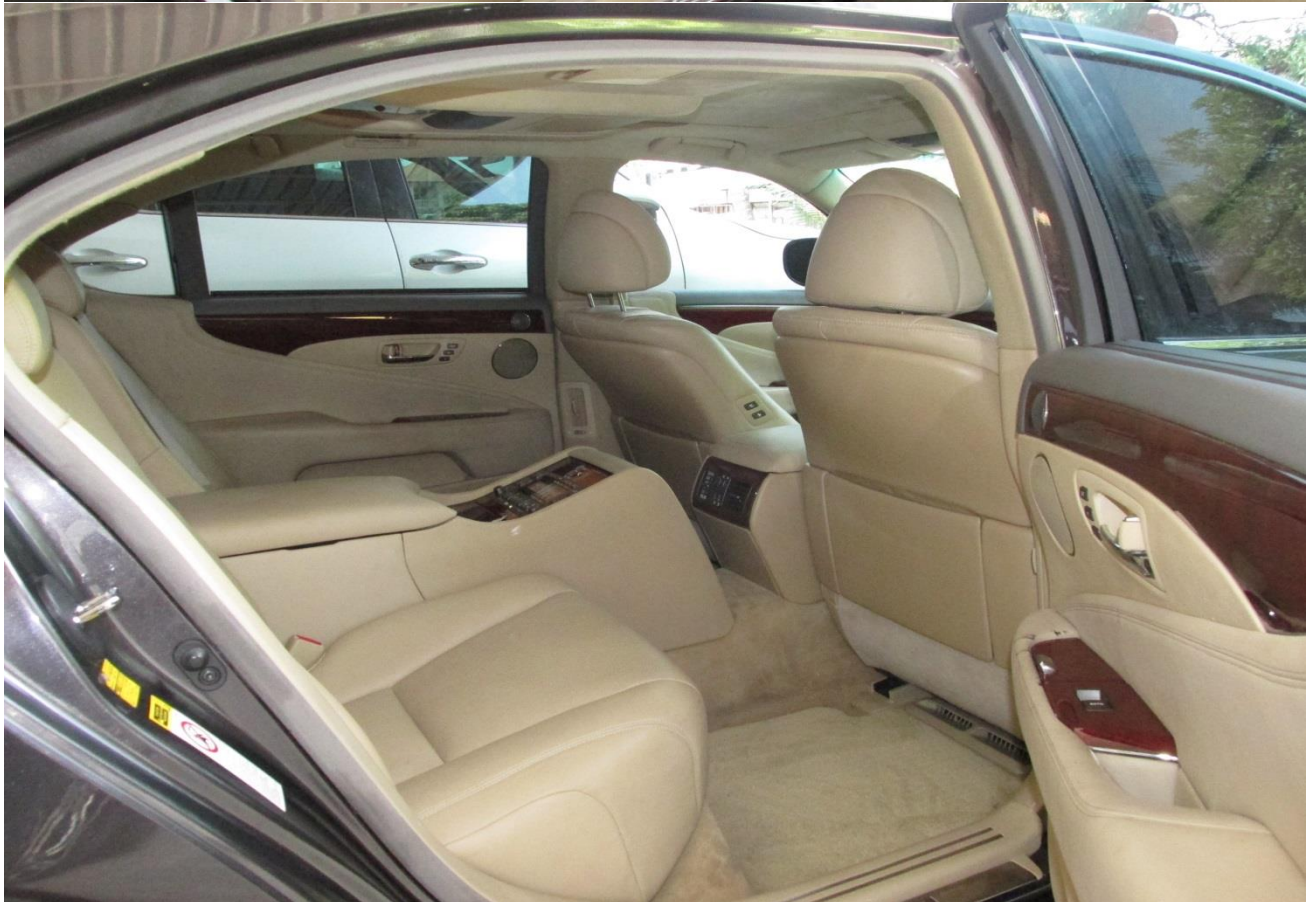
ภาพภายในด้านหน้า หลัง และ จุดบกพร่อง - Interior Visual Details (Front, Rear and/or Defect):

ที่นั่ง สภาพ Seat Appearance	สภาพดีตามอายุการใช้งาน
 	การทำงาน การปรับ และการล็อกเบาะ Seat Adjust functional	ทำงานได้ดี
 	สภาพ รางได้เบาะ Seat slide adjust rail	สภาพดีตามอายุการใช้งาน

เข็มขัดนิรภัย Seat Belts	สภาพดีตามอายุการใช้งาน
 	แผงคอนโซลหน้า Other Trims	สภาพดีตามอายุการใช้งาน

เครื่องเสียงภายในรถ Radio/ Multiplayer	เปิด-ปิด ปกติ
 	ลำโพง Speaker working	ทำงานปกติ
 	ไล่ฝ้ากระจกหลัง Rear Window Demister	สภาพดีไม่พบรอยขาด
 	อุปกรณ์ปรับอากาศทำความเย็นและความร้อน Air Condition/Heater	ทำงานปกติ
 	ชุดปัดน้ำฝน และระบบฉีดน้ำกระจก Washers & Wipers	ทำงานปกติ
 	แตร Horn	ทำงานปกติ

บานพับ และกลอนประตู Doors, Locks & Hinges	สภาพดีเหมาะสมกับอายุการใช้งาน

การเปิดประตูจากด้านใน Door Handle (inside)	ทำงานได้ดี
 	สภาพยางขอบประตู Weather Strip	สภาพดีเหมาะสมกับอายุการใช้งาน
 	การทำงานของกระจกเลื่อนไฟฟ้า Window Operation	ทำงานเปิด-ปิด ปกติ

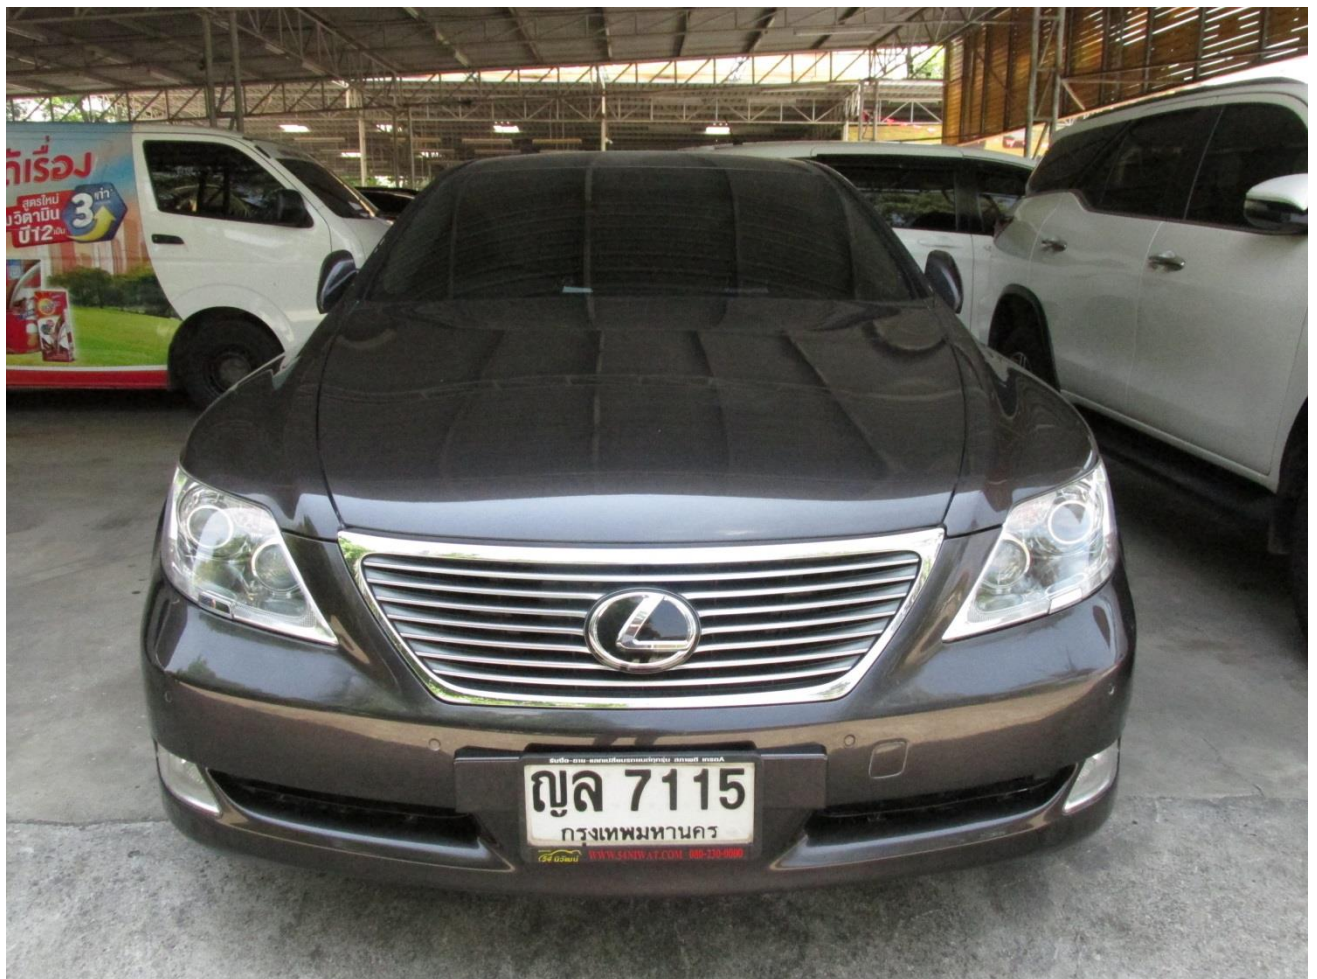
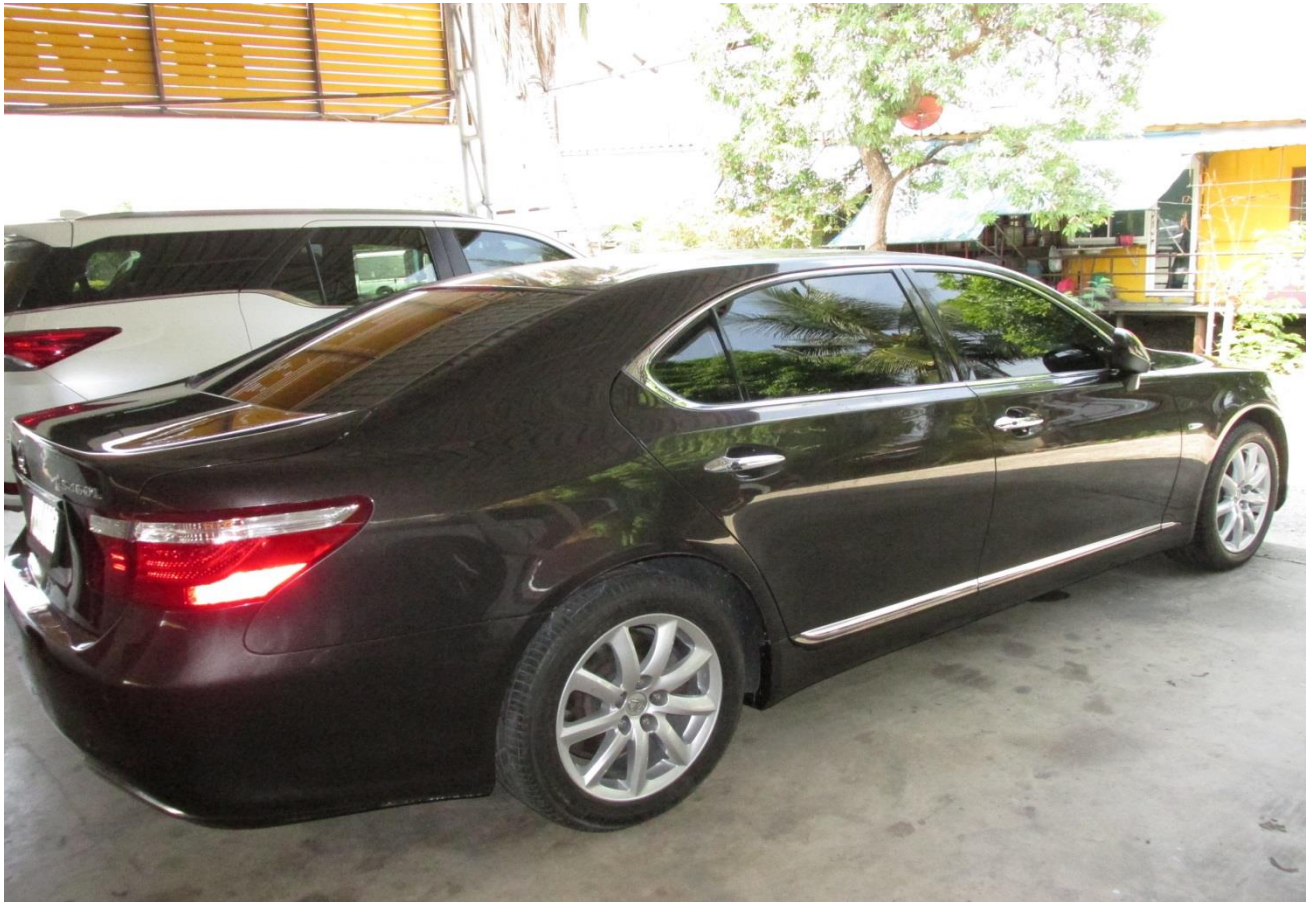
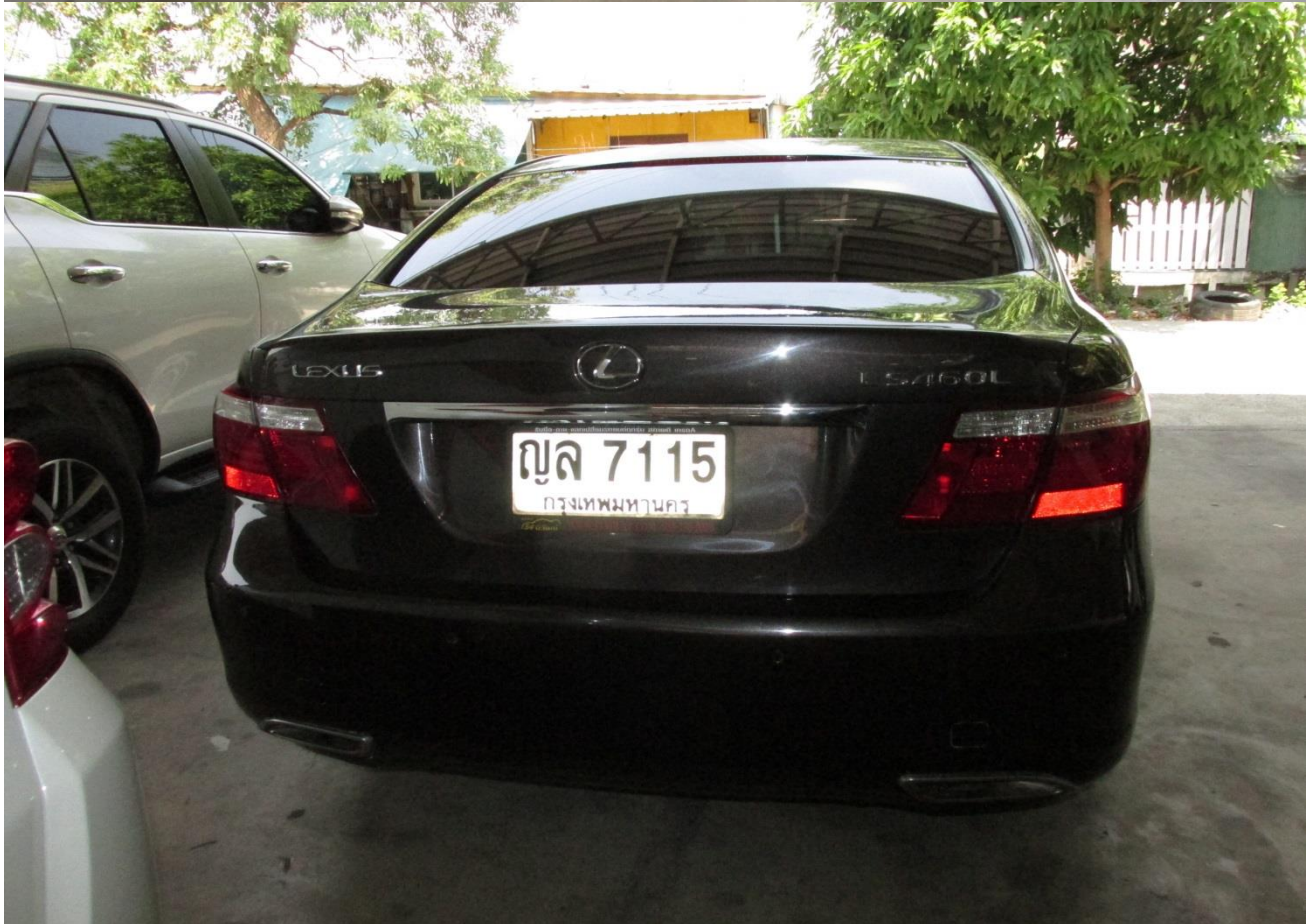
ภาพภายนอก - Exterior Visual Details:

สภาพรวมของโครงสร้างแชสซี Chassis Frames & Members Appearance	สภาพดี

สภาพใต้ท้องรถและอุปกรณ์ใต้ท้องรถ Under Body and Parts Appearance	สภาพดีตามอายุการใช้งาน

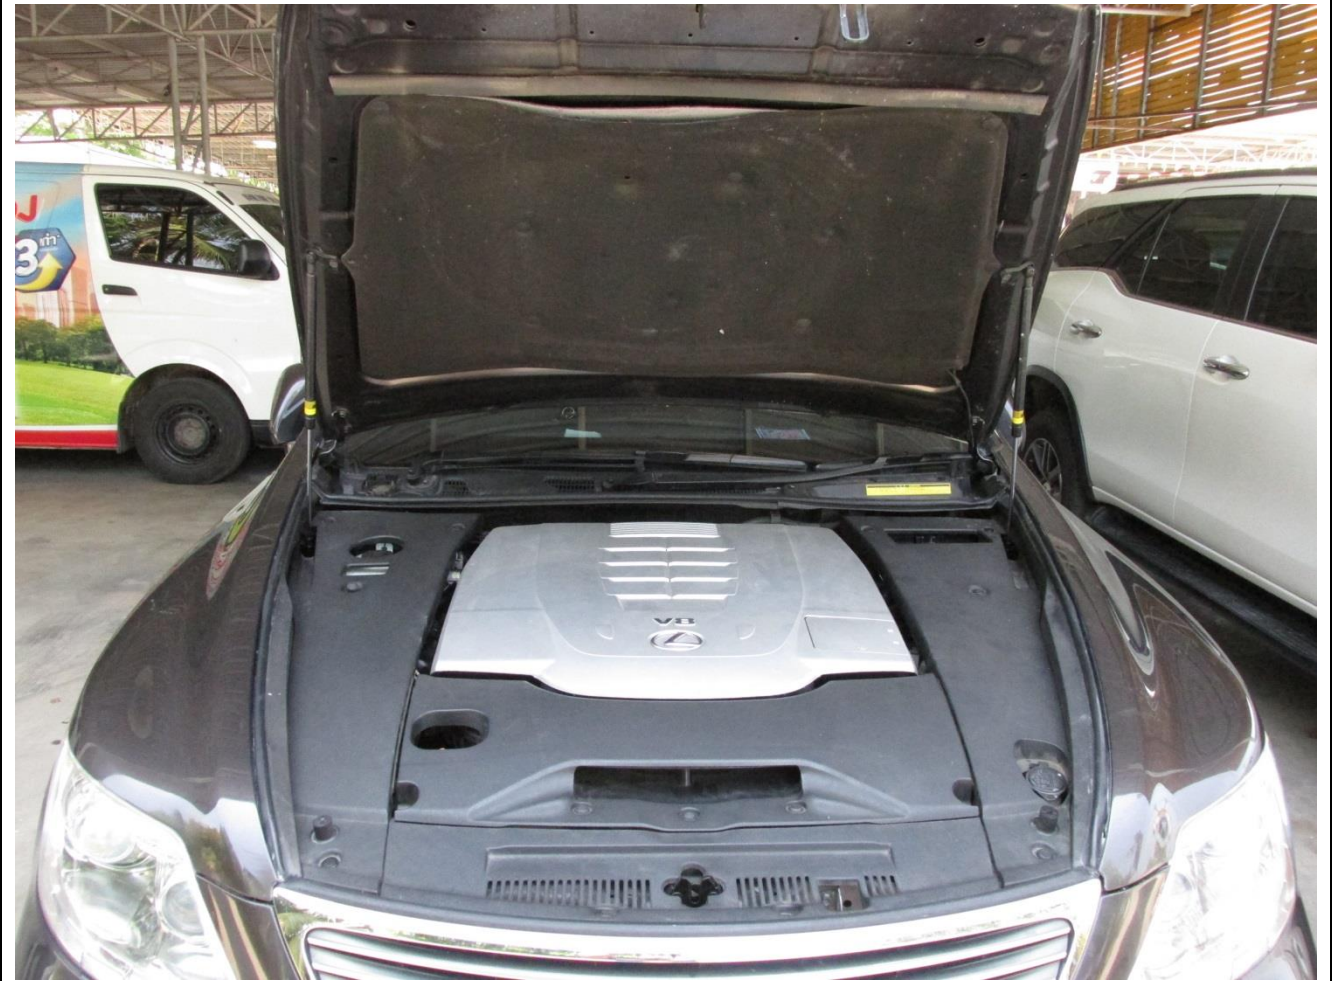
ภาพห้องเครื่อง - Engine Bay Visual Details:

แบตเตอรี่ไม่รั่ว และ ชุดยึด ไม่มีสนิม No any leak on battery and no corrosion on battery support bracket	สภาพดีตามอายุการใช้งาน																																					
 	การทดสอบ แบตเตอรี่ Battery Test	<table border="1"> <thead> <tr> <th colspan="2">Battery Test</th> </tr> </thead> <tbody> <tr> <td>Voltage</td> <td>11.22 V</td> </tr> <tr> <td>Rating</td> <td>610 CCA</td> </tr> <tr> <td>Current</td> <td>286 CCA</td> </tr> <tr> <td>Internal resistance</td> <td>9.48 mΩ</td> </tr> <tr> <td>State of Charge</td> <td>0 %</td> </tr> <tr> <td>State of Health</td> <td>26 %</td> </tr> <tr> <td>Status</td> <td>Replace</td> </tr> <tr> <td>Test Date</td> <td>24.4.62</td> </tr> </tbody> </table>	Battery Test		Voltage	11.22 V	Rating	610 CCA	Current	286 CCA	Internal resistance	9.48 mΩ	State of Charge	0 %	State of Health	26 %	Status	Replace	Test Date	24.4.62	<table border="1"> <thead> <tr> <th colspan="2">Charging System Test at 2000 rpm</th> </tr> </thead> <tbody> <tr> <td>Voltage</td> <td>14.12 V</td> </tr> <tr> <td>Status</td> <td>Normal</td> </tr> <tr> <th colspan="2">Start System Test</th> </tr> <tr> <td>Start Voltage</td> <td>10.00 V</td> </tr> <tr> <td>Status</td> <td>Normal</td> </tr> <tr> <th colspan="2">Max. Load Test at 2000 rpm</th> </tr> <tr> <td>Max. Load Voltage</td> <td>14.04 V</td> </tr> <tr> <td>Status</td> <td>Normal</td> </tr> </tbody> </table>	Charging System Test at 2000 rpm		Voltage	14.12 V	Status	Normal	Start System Test		Start Voltage	10.00 V	Status	Normal	Max. Load Test at 2000 rpm		Max. Load Voltage	14.04 V	Status	Normal

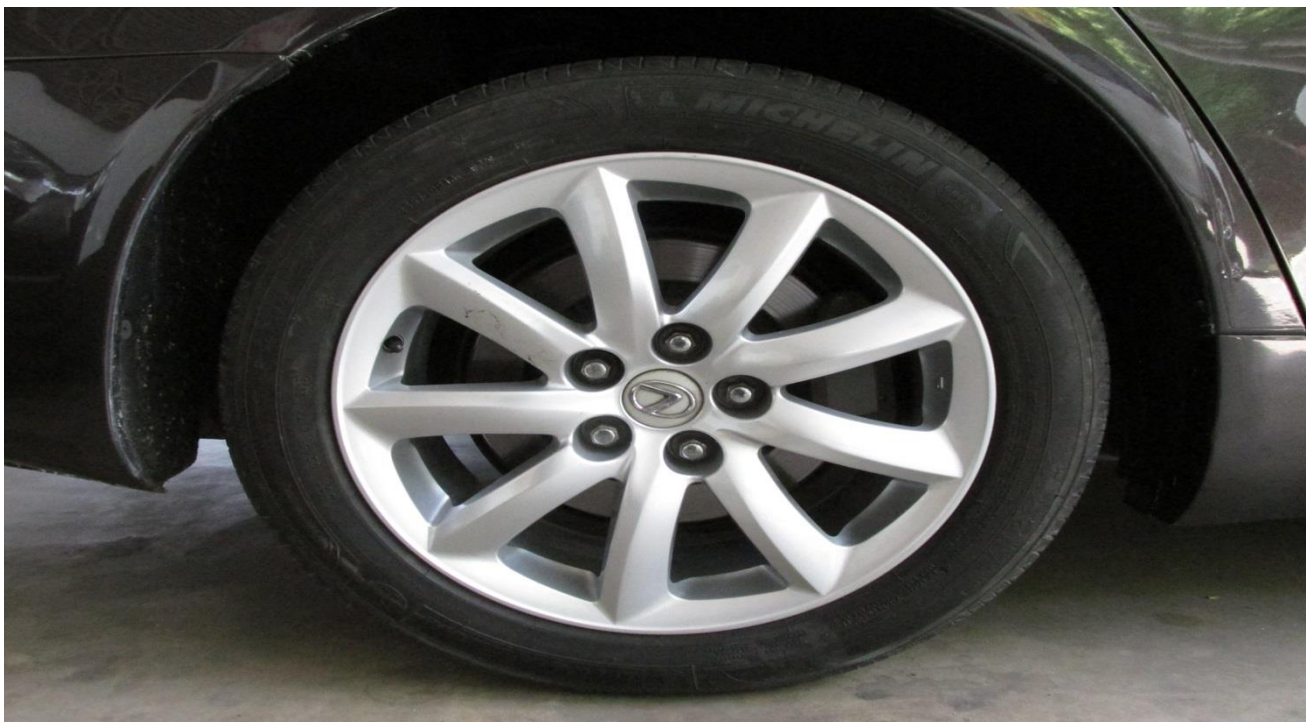
ภาพโดยรวมของยาง ล้อ และ เบรค - Tyres, Wheels & Brakes Visual Details:

ผ้าดิสเบรค (หน้า/หลัง) Brake Pads (Front/Rear)	สภาพดีตามอายุการใช้งาน

จานดิสเบรค(หน้า/หลัง) Brake Discs (Front/Rear)	ควรเจียจานเบรคครั้งต่อไปที่เปลี่ยนผ้าเบรค

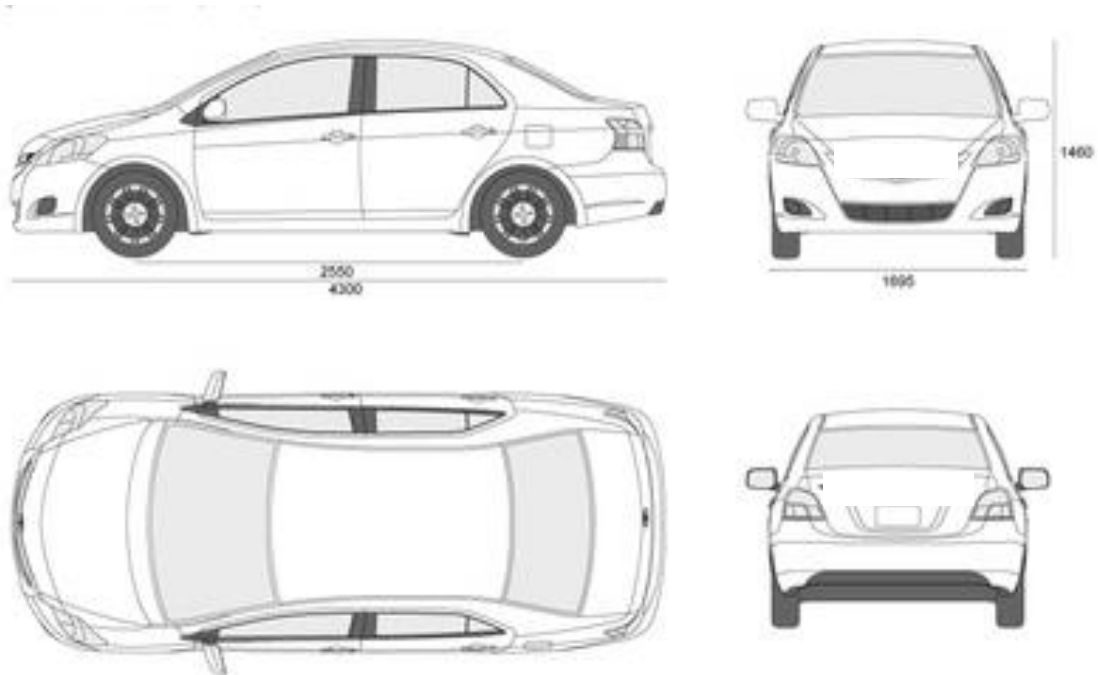
ความหนาสีรอบรถเก๋ง 3,4 และ 5 ประตู - Paint Thickness on 3,4 and 5 door car:

ชิ้นส่วนยานยนต์ (Car Part)	ความหนาสี Paint Thickness (µm)			
	P1	P2	P3	Average
Front Wing (RH)	161	117	116	131
Front Wing (LH)	567	571	580	573
Front Door (RH)	292	273	264	276
Front Door (LH)	393	364	376	378
Rear Door (RH)	206	234	256	232
Rear Door (LH)	359	312	340	337

ชิ้นส่วนยานยนต์ (Car Part)	ความหนาสี Paint Thickness (µm)			
	P1	P2	P3	Average
Rear Wing (RH)	297	227	238	254
Rear Wing (LH)	426	400	260	362
Front Bumper	-	-	-	-
Rear Bumper	-	-	-	-
Bonnet	130	161	175	155
Roof	173	180	195	183
Boot/Tail Gate	311	331	420	354
