Vehicle Inspection Report

สรุปผลการตรวจสอบ (Inspection Summary)

| ยี่ห้อ/รุ่น (Brand/Model): HONDA JAZZ 1.5 RS AT | วันที่ตรวจสอบรถยนต์ (Date of Inspection): 22/03/64 |
| หมายเลขตัวถัง (VIN): MRHGK5870KT107858 | เลขคำขอบริการ (Job No.): I021/0013-1 |

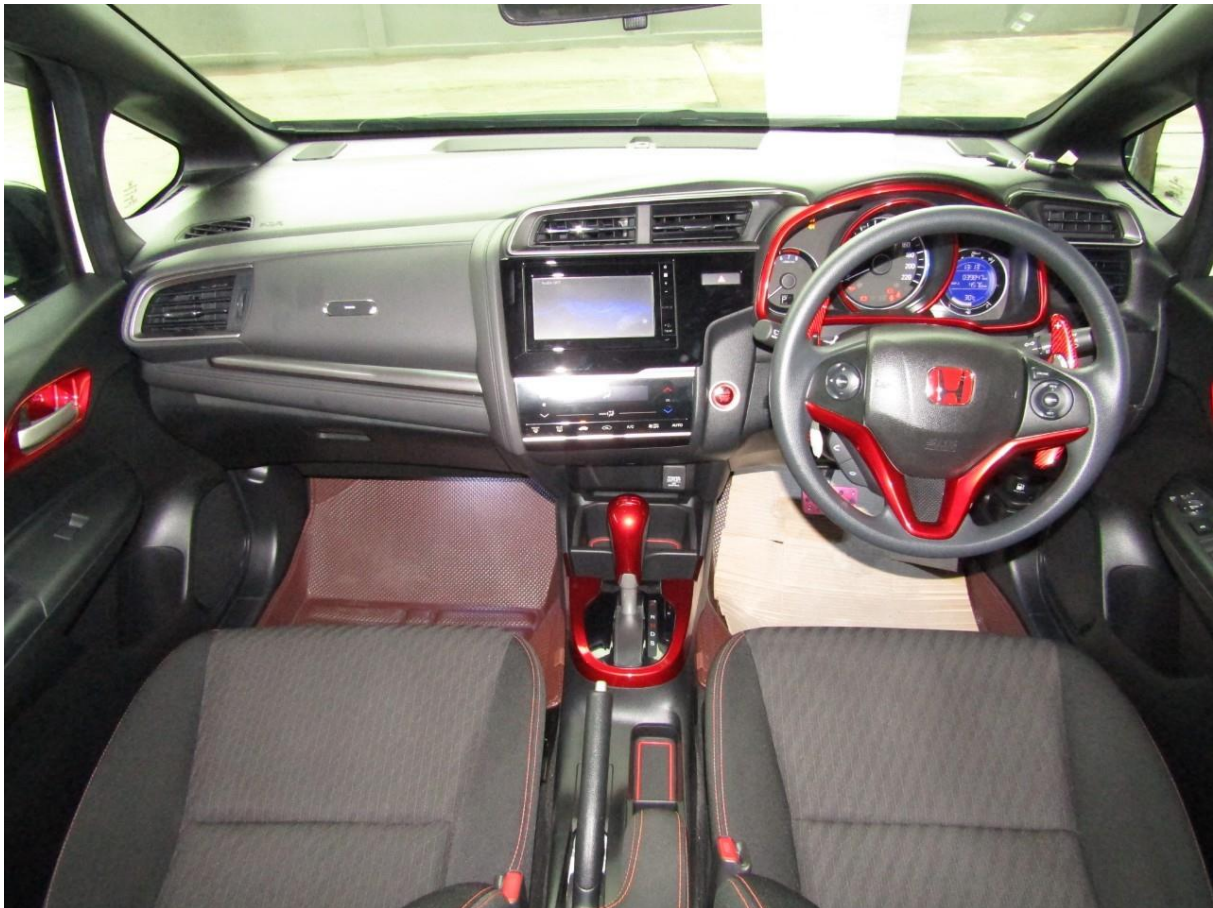
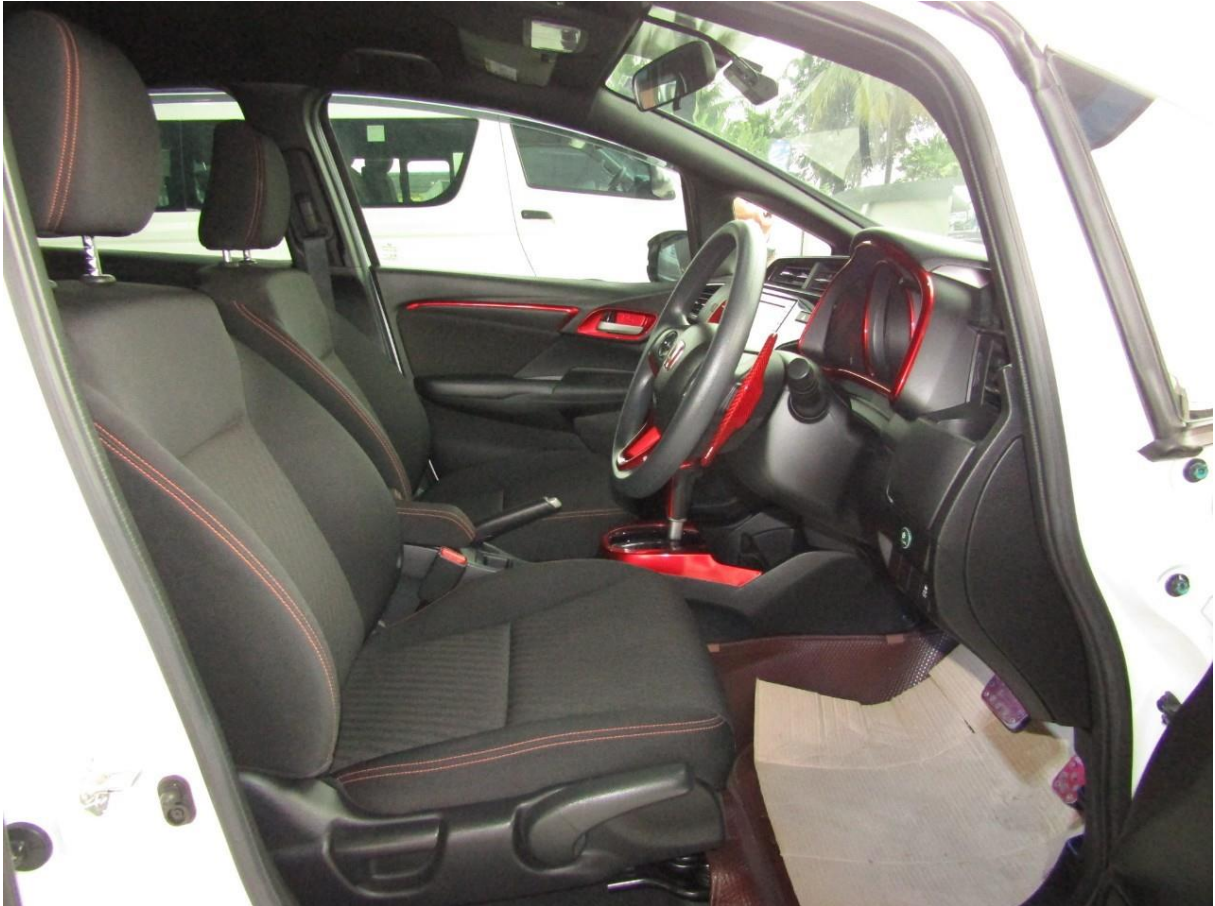
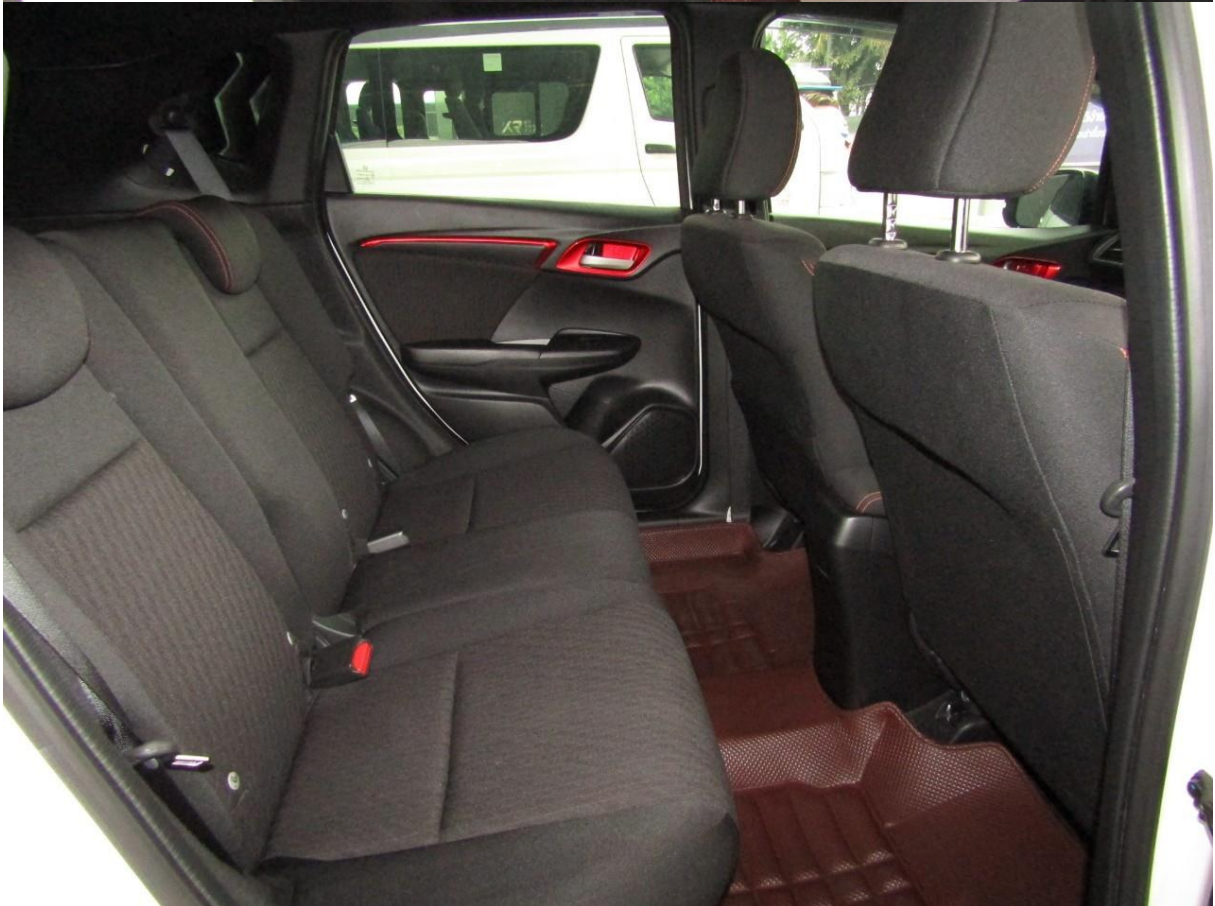
ภาพภายในด้านหน้า หลัง และ จุดบกพร่อง - Interior Visual Details (Front, Rear and/or Defect):

| | ที่นั่ง สภาพ Seat Appearance | สภาพดีตามอายุการใช้งาน |
| | การทำงาน การปรับ และการล็อกเบาะ Seat Adjust functional | ทำงานได้ดี |
| | สภาพ รางได้เบาะ Seat slide adjust rail | สภาพดีตามอายุการใช้งาน |
| | เข็มขัดนิรภัย Seat Belts | สภาพดีตามอายุการใช้งาน |
