# Vehicle Inspection Report

INSPECTION  
BY ONE2CAR

## สรุปผลการตรวจสอบ (Inspection Summary)

ยี่ห้อ/รุ่น (Brand/Model): HONDA BRIO AMAZE 1.2 V AT	วันที่ตรวจสอบรถยนต์ (Date of Inspection): 09/03/64
หมายเลขตัวถัง (VIN): MRHDF1640HP100102	เลขคำขอบริการ (Job No.): I021/0009-1
หมายเลขเครื่องยนต์ (Engine No.): L12B36810112	<p>Vehicle Picture:</p>  
ปีที่ผลิต (Build Date): 2017	
สีรถ (Color): ขาว	
ระยะการใช้งาน (Mileage): 67,698 กม.	
หมายเลขทะเบียน (No. Plate): 6 กย 9377	
วันครบกำหนดชำระภาษี (Registration Expiry): 18 ต.ค. 64	
ชื่อลูกค้า (Customer Name): . รถม้านสมชาย(ชอยประชาร่วมใจ)	
ที่อยู่ (Address): ชอยประชาร่วมใจ มินบุรี	
โทรศัพท์ (Tel): 081-8151357/ 081-4803351	
สถานที่ตรวจสอบรถ (Inspection Place): . รถม้านสมชาย(ชอยประชาร่วมใจ)

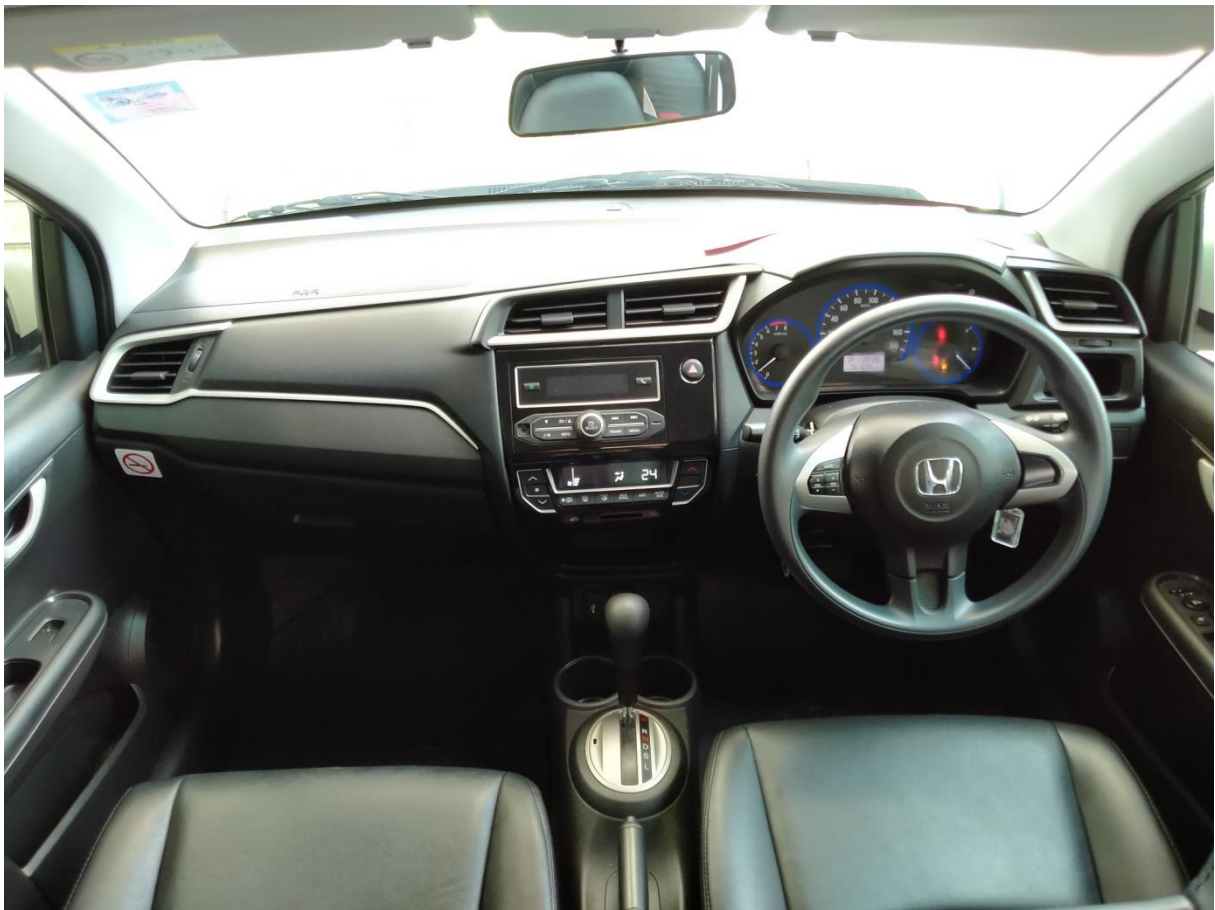
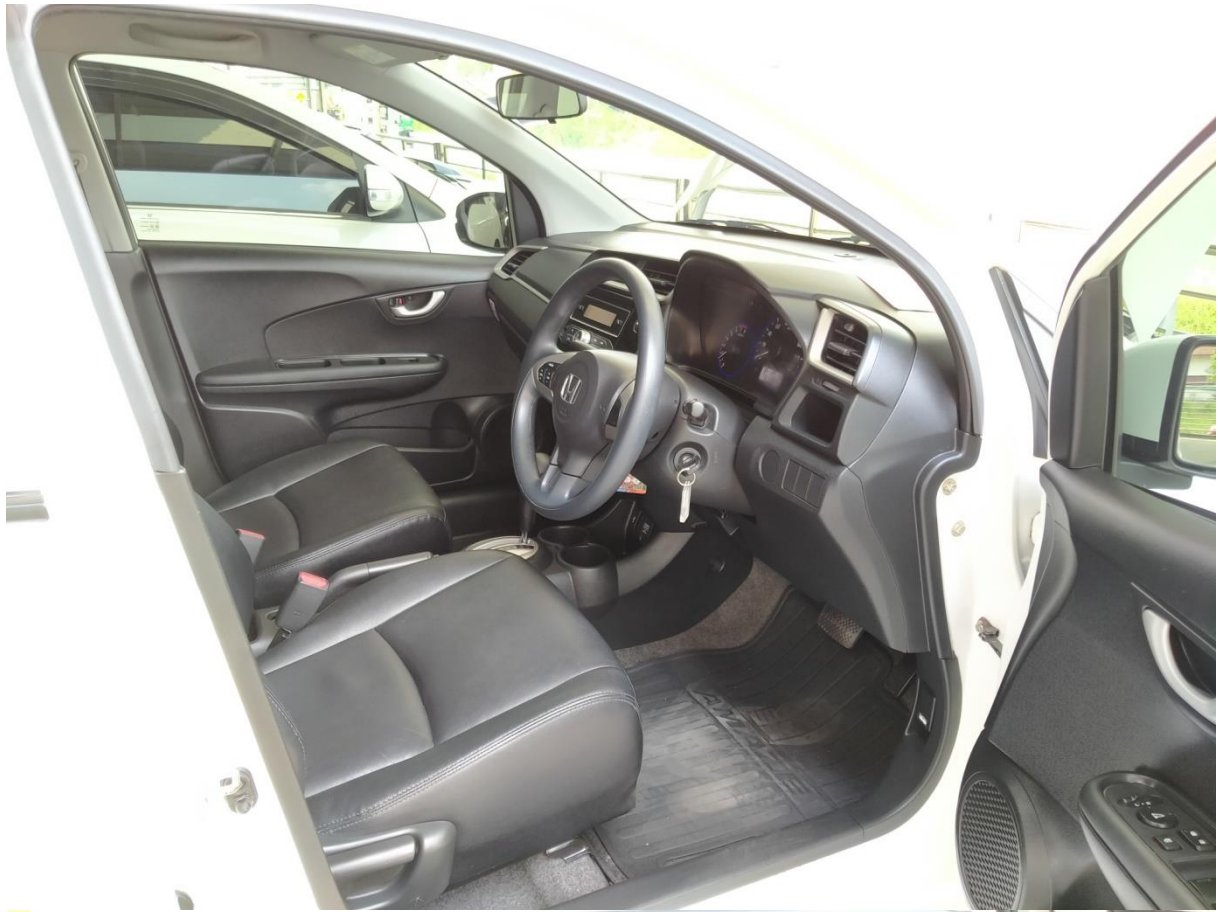
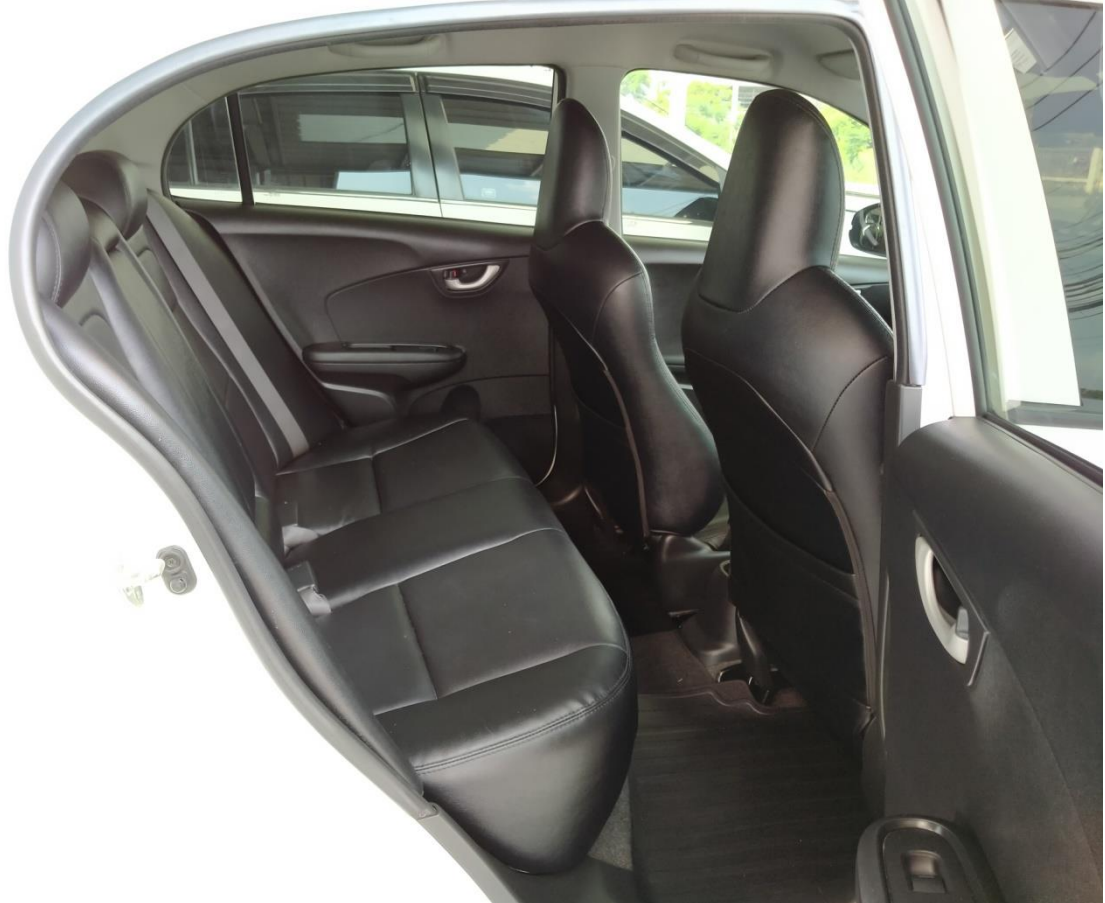
ภาพภายในด้านหน้า หลัง และ จุดบกพร่อง - Interior Visual Details (Front, Rear and/or Defect):

ที่นั่ง สภาพ Seat Appearance	สภาพดีตามอายุการใช้งาน
	การทำงาน การปรับ และการล็อคเบาะ Seat Adjust functional	ทำงานได้ดี
	สภาพ รางได้เบาะ Seat slide adjust rail	สภาพดีตามอายุการใช้งาน
	เข็มขัดนิรภัย Seat Belts	สภาพดีตามอายุการใช้งาน

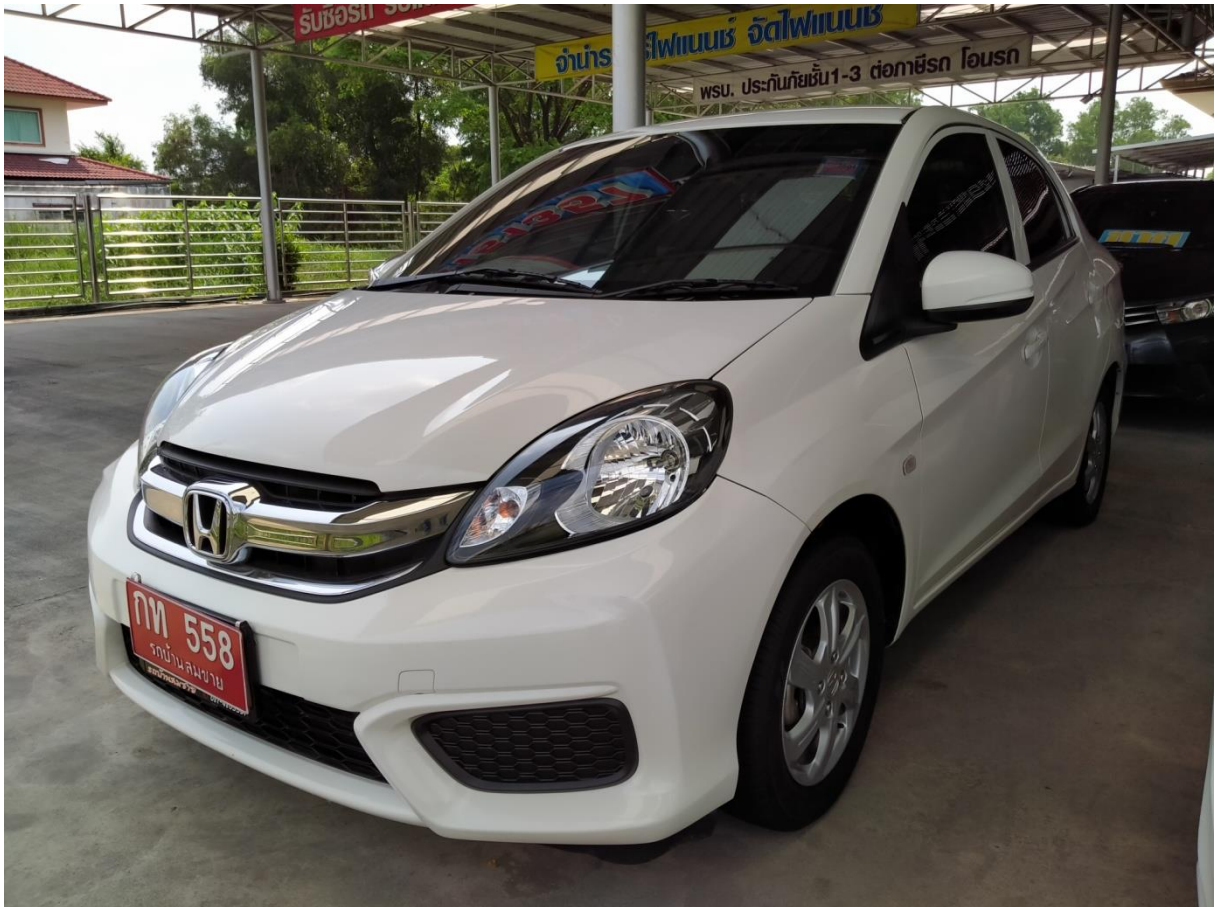
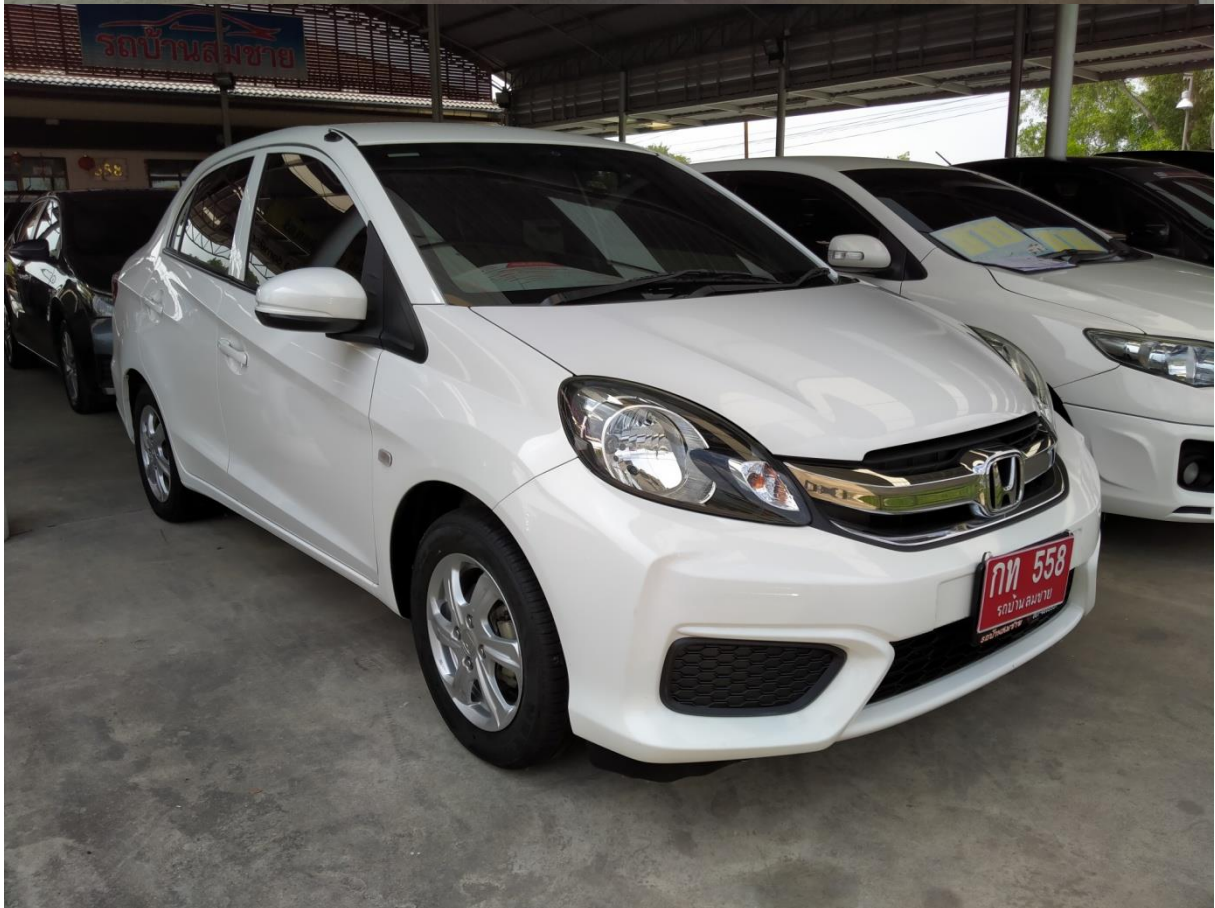
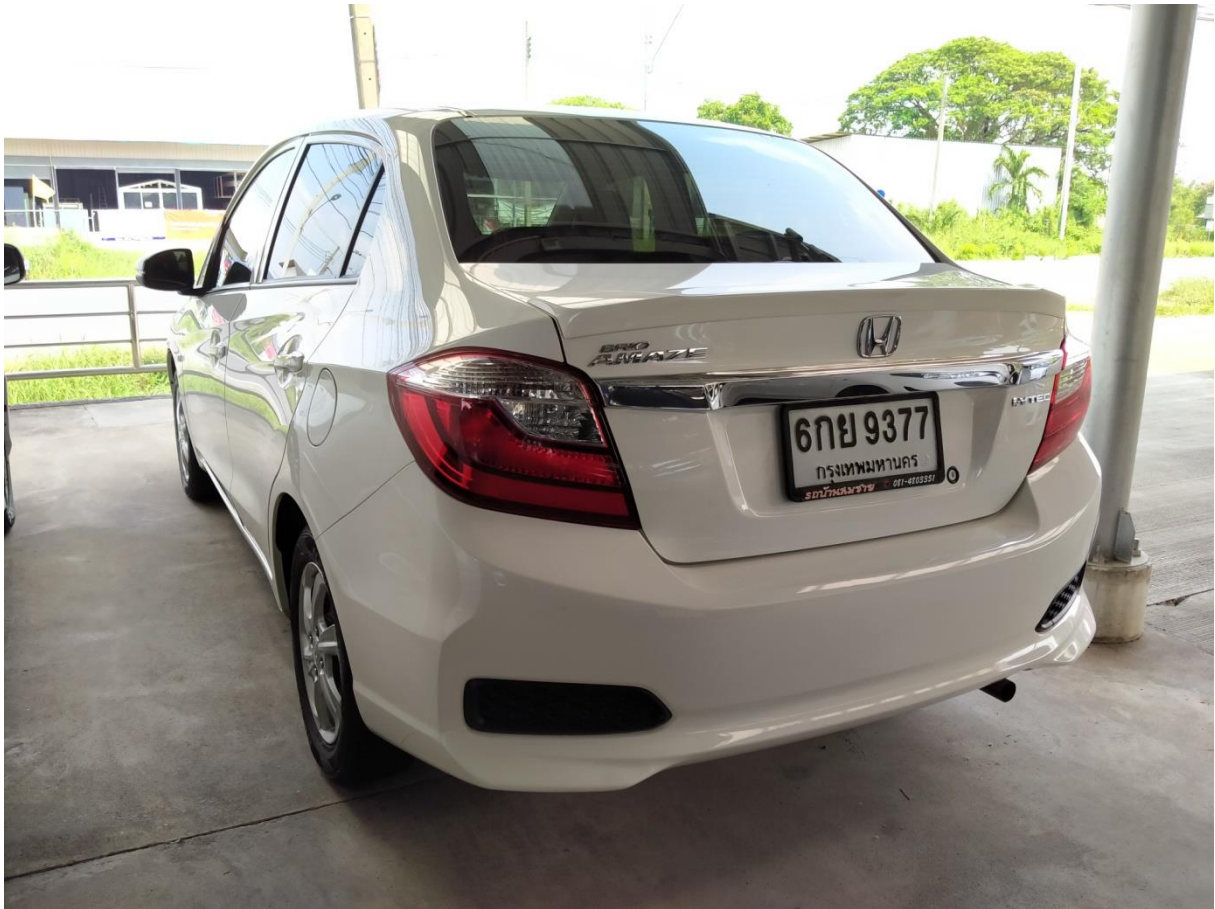
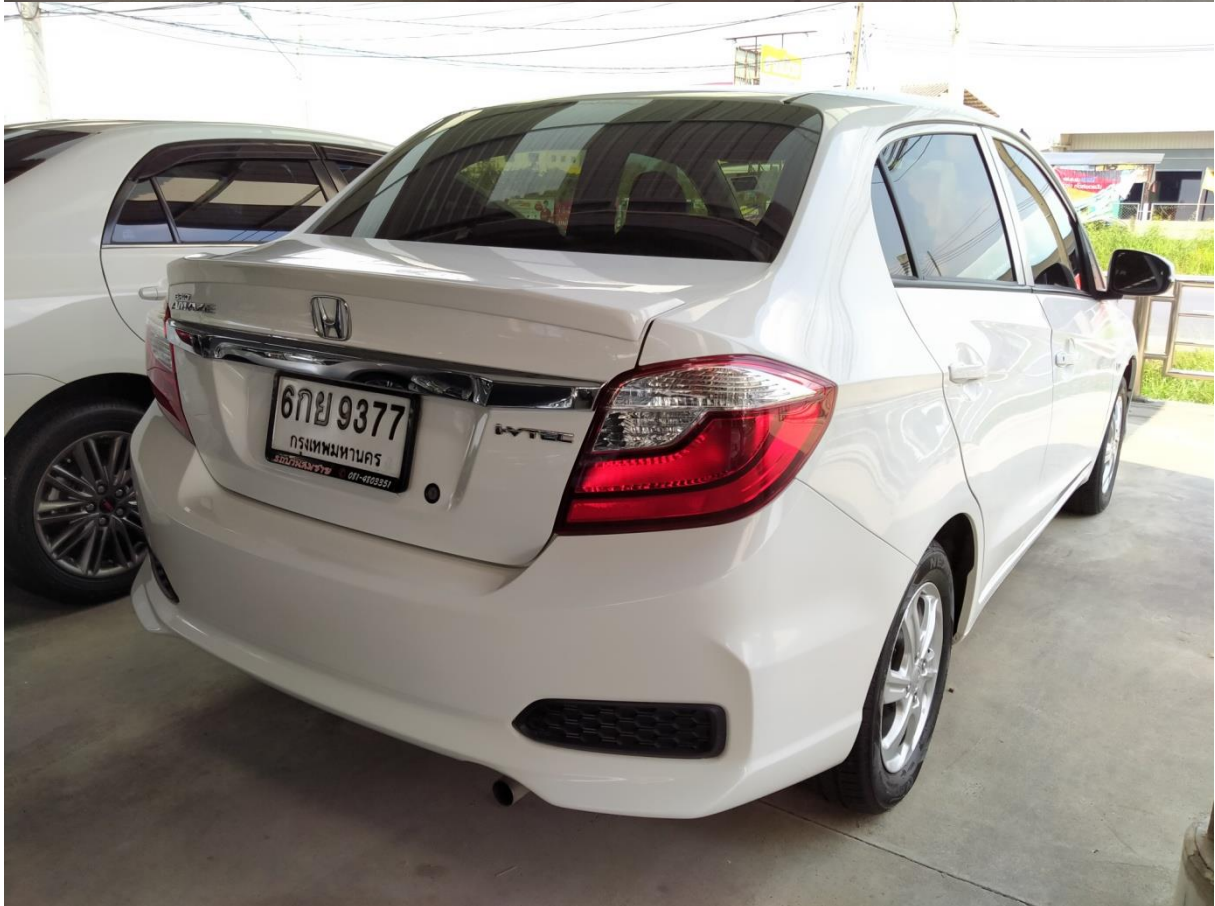
ภาพภายนอก - Exterior Visual Details:

กันชนหน้า Front Bumper	สภาพดี
	คาน รับกันชนหน้า (ขวา) Front Side Member (Right) Appearance	สภาพดี
	คาน รับกันชนหน้า (ซ้าย) Front Side Member (Left) Appearance	สภาพดี
	ฝากระโปรงหน้ารถ Bonnet	สภาพดี
	กระจกบังลมหน้า Windshield	สภาพดี
	หลังคา Roof	สภาพดี
	สภาพ และการทำงาน หลังคาชนิดรูป หลังคาเปิดประทุน Sunroof/Convertible functional and appearance	N/A
	ประตูหน้าขวา Front Right Door	สภาพดี
	ประตูหลังขวา Rear Right Door	สภาพดี
	ประตูเลื่อนด้านขวา Sliding Right Door	N/A
	บันไดขายน้าด้านขวา Right Rocker Panel	สภาพดี
	ประตูหน้าซ้าย Front Left Door	สภาพดี
	ประตูหลังซ้าย Rear Left Door	สภาพดี
	ประตูเลื่อนด้านซ้าย Sliding Left Door	N/A

บันไดซ้ายน้ำด้านซ้าย Left Rocker Panel	สภาพดี
	ประตูท้าย,ฝากระโปรงท้าย Rear Tail Gate	สภาพดี
	กระจกบังลมหลัง Rear Screen	สภาพดี
	กันชนหลัง Rear Bumper	สภาพดี
	คาน รับกันชนหลัง (ขวา) Rear Side Member (Right) Appearance	สภาพดี
	คาน รับกันชนหลัง (ซ้าย) Rear Side Member (Right) Appearance	สภาพดี
	เสาโครงสร้าง A ขวา Right A-Pillar	สภาพดี
	เสาโครงสร้าง B ขวา Right B-Pillar	สภาพดี
	เสาโครงสร้าง C ขวา Right C-Pillar	สภาพดี
	เสาโครงสร้าง D ขวา Right D-Pillar	N/A
	เสาโครงสร้าง A ซ้าย Left A-Pillar	สภาพดี
	เสาโครงสร้าง B ซ้าย Left B-Pillar	สภาพดี
	เสาโครงสร้าง C ซ้าย Left C-Pillar	สภาพดี
	เสาโครงสร้าง D ซ้าย Left D-Pillar	N/A
	ระบบบังคับเลี้ยว Steering Components	สภาพดีตามอายุการใช้งาน

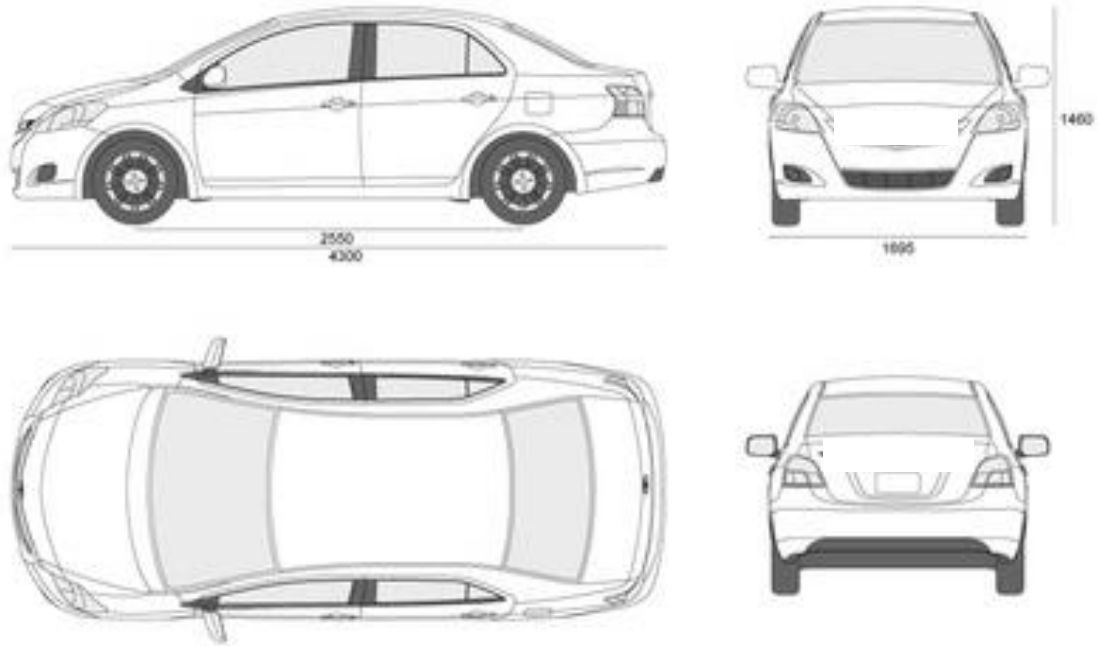
ความหนาสีรอบรถเก๋ง 3,4 และ 5 ประตู -Paint Thickness on 3,4 and 5 door car:

ชิ้นส่วนยานยนต์	ความหนาสี Paint Thickness (µm)			
(Car Part)	P1	P2	P3	Average
Front Wing (RH)	98	96	112	102
Front Wing (LH)	113	111	100	108
Front Door (RH)	109	107	104	107
Front Door (LH)	100	102	111	104
Rear Door (RH)	193	152	156	167
Rear Door (LH)	101	103	114	106

ชิ้นส่วนยานยนต์	ความหนาสี Paint Thickness (µm)			
(Car Part)	P1	P2	P3	Average
Rear Wing (RH)	175	148	150	158
Rear Wing (LH)	90	101	100	97
Front Bumper				
Rear Bumper				
Bonnet	69	99	70	79
Roof	92	93	93	93
Boot/Tail Gate	98	100	108	102
