Vehicle Inspection Report

สรุปผลการตรวจสอบ (Inspection Summary)

ยี่ห้อ/รุ่น (Brand/Model): HONDA CR-V 2.0	วันที่ตรวจสอบรถยนต์ (Date of Inspection): 15-06-64
หมายเลขตัวถัง (VIN): MRHRM2830HP102688	เลขคำขอบริการ (Job No.): I021/0014-43
หมายเลขเครื่องยนต์ (Engine No.): R20A63103477	Vehicle Picture:  
ปีที่ผลิต (Build Date): 2016	
สีรถ (Color): เทา	
ระยะการใช้งาน(Mileage): 124,903 กม.	
หมายเลขทะเบียน (No. Plate): 5กว 8386 กทม.	
วันครบกำหนดชำระภาษี (Registration Expiry): 10 ม.ค.64	
ชื่อลูกค้า (Customer Name):): REGENT HOME CAR รีเจนท์ โฮม คาร์	
ที่อยู่(Address): ถ.ราชพฤกษ์	
โทรศัพท์ (Tel): 089-458-8661	
สถานที่ตรวจสอบรถ (Inspection Place): REGENT HOME CAR รีเจนท์ โฮม คาร์

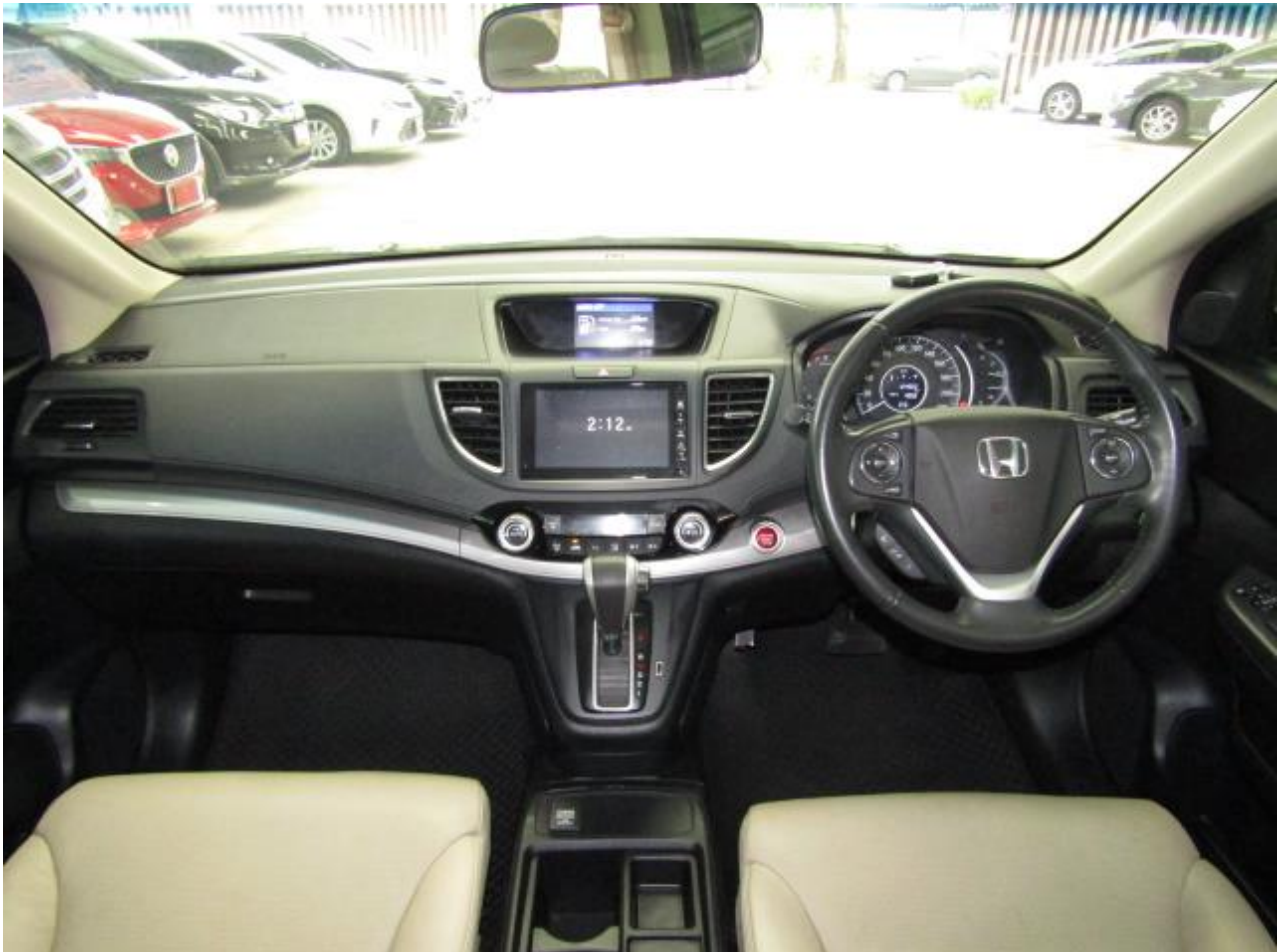
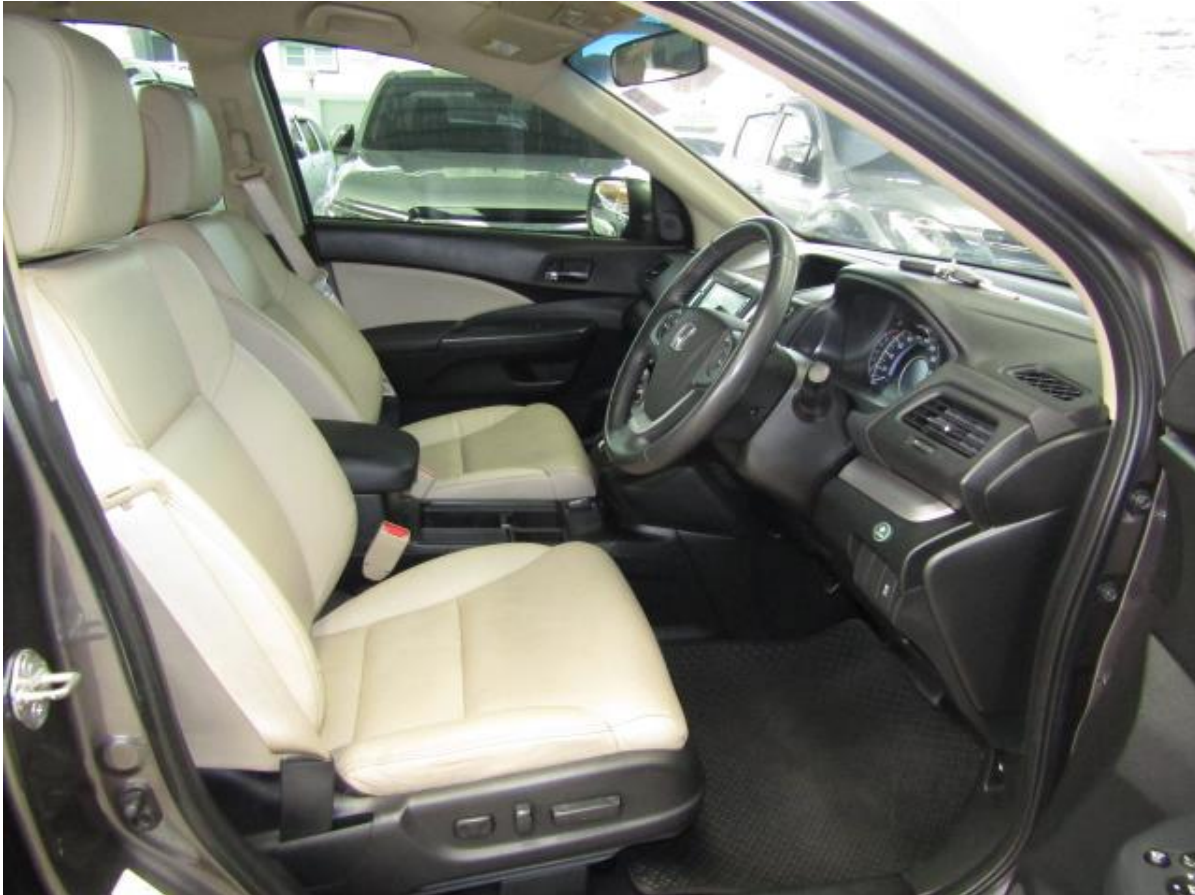
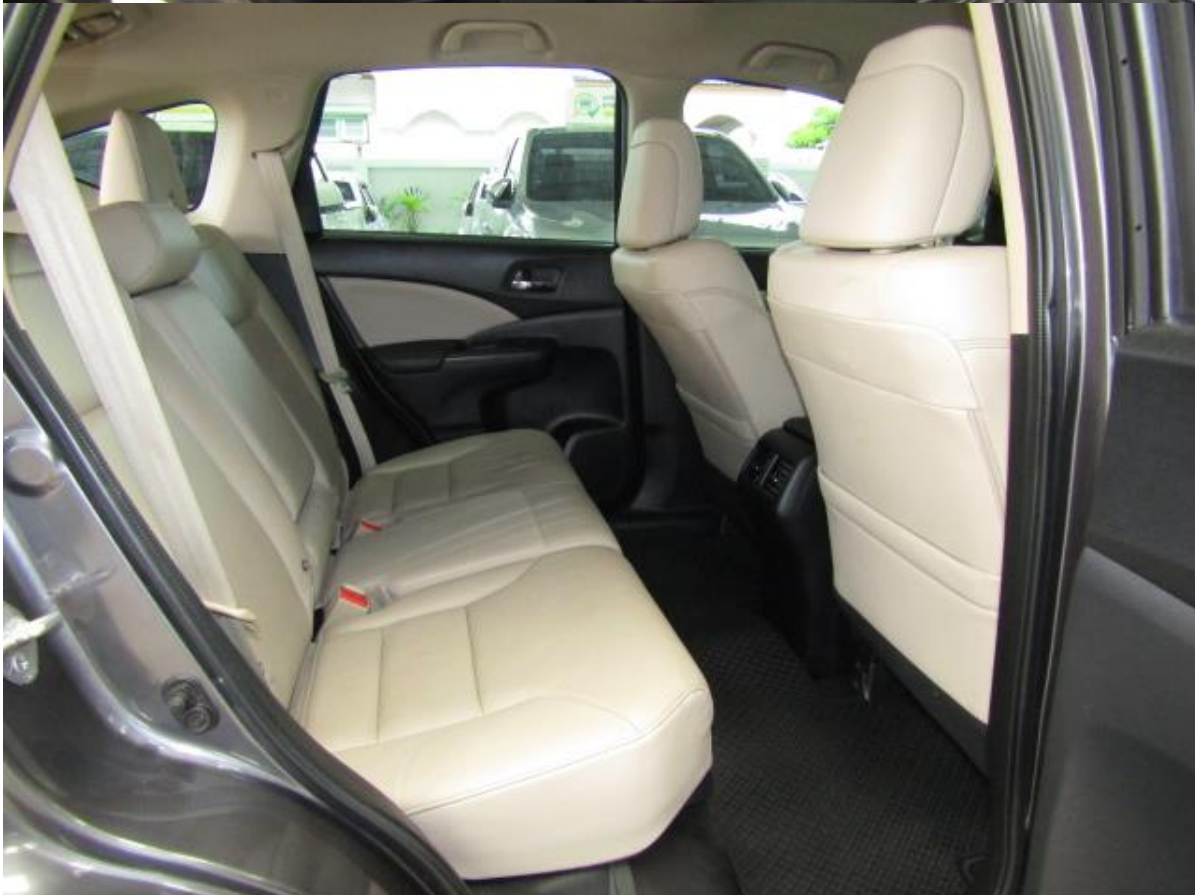
ภาพภายในด้านหน้า หลัง และ จุดบกพร่อง - Interior Visual Details (Front, Rear and/or Defect):

ที่นั่ง สภาพ Seat Appearance	สภาพตามอายุการใช้งาน

สภาพ รางได้เบาะ Seat slide adjust rail	สภาพตามอายุการใช้งาน

เข็มขัดนิรภัย Seat Belts	สภาพตามอายุการใช้งาน

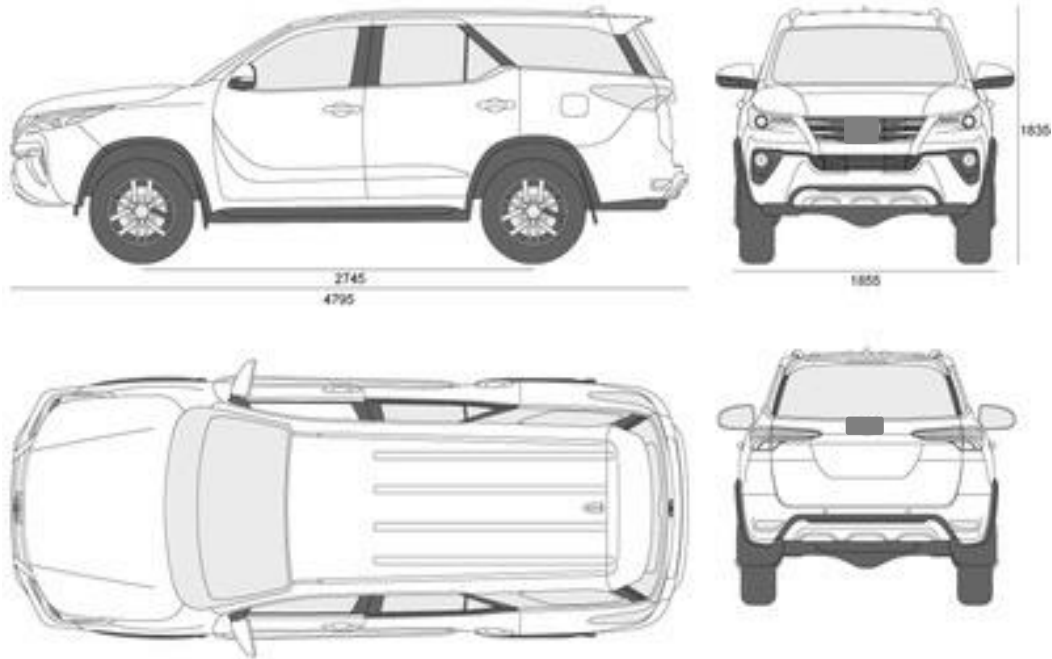
ความหนาสีรถบร SUV, MPV - Paint Thickness on SUV, MPV vehicle:

ชิ้นส่วนยานยนต์ (Car Part)	ความหนาสี Paint Thickness (µm)			
	P1	P2	P3	Average
Front Wing (RH)	117	171	158	149
Front Wing (LH)	121	137	143	134
Front Door (RH)	113	112	114	113
Front Door (LH)	130	132	138	133
Rear Door (RH)	112	114	113	113
Rear Door (LH)	135	134	138	136

ชิ้นส่วนยานยนต์ (Car Part)	ความหนาสี Paint Thickness (µm)			
	P1	P2	P3	Average
Rear Wing (RH)	98	100	79	92
Rear Wing (LH)	107	116	131	118
Front Bumper				
Rear Bumper				
Bonnet	153	179	164	165
Roof	64	66	68	66
Boot/Tail Gate	73	74	76	74
