Vehicle Inspection Report

สรุปผลการตรวจสอบ (Inspection Summary)

ยี่ห้อ/รุ่น (Make/Model): HONDA CIVIC	วันที่ตรวจสอบรถยนต์ (Date of Inspection): 4.4.61
เลขตัวถัง (VIN): MRHFB2620EP100408	เลขคำขอบริการ (Job No.) : IO18/0110-022
เลขเครื่องยนต์ (Engine No.): R18Z14601403	Vehicle Picture:
ปีผลิต (Build Date): 2014

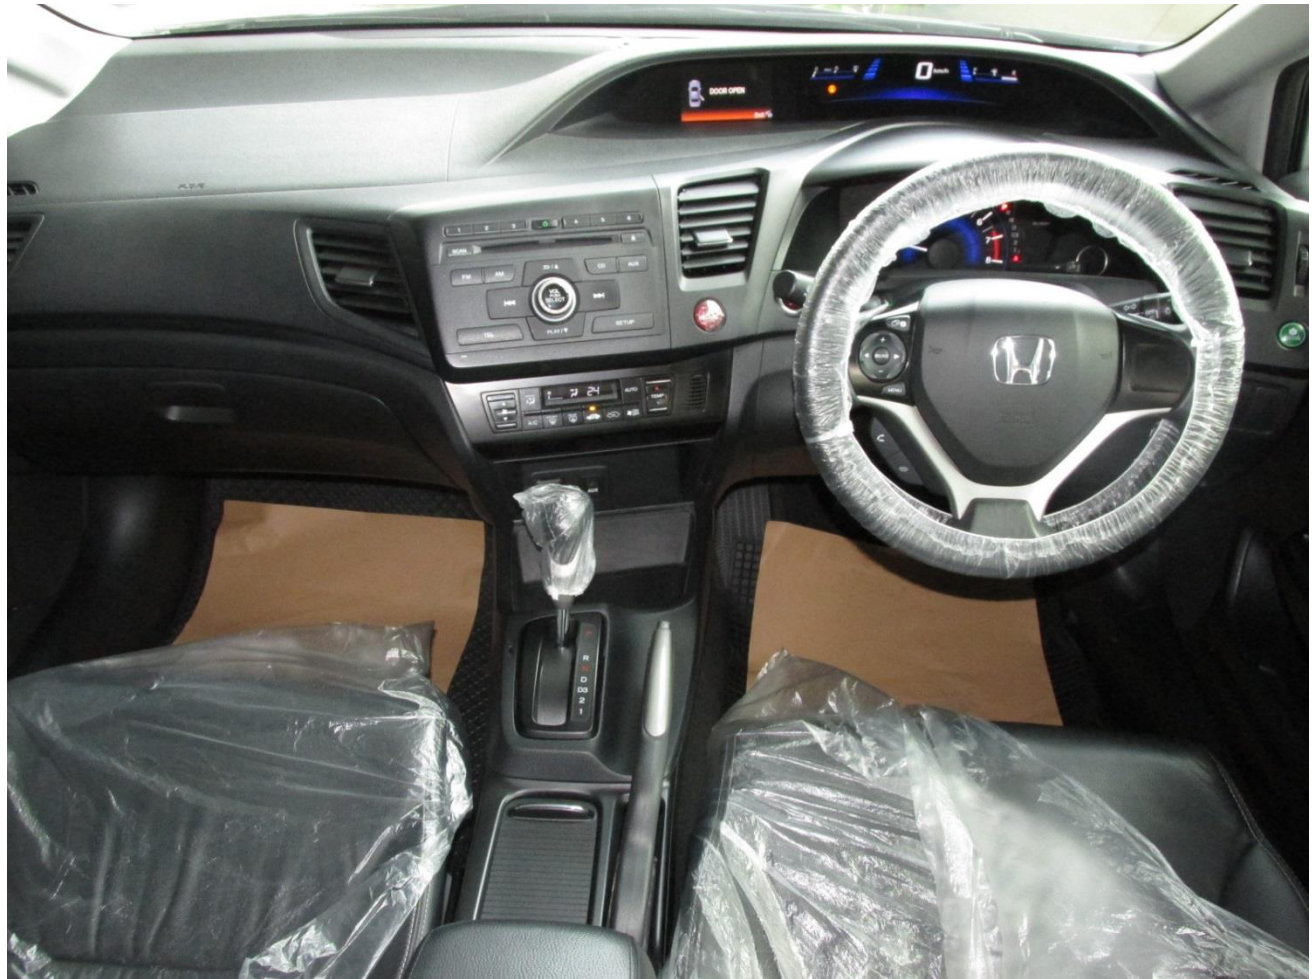
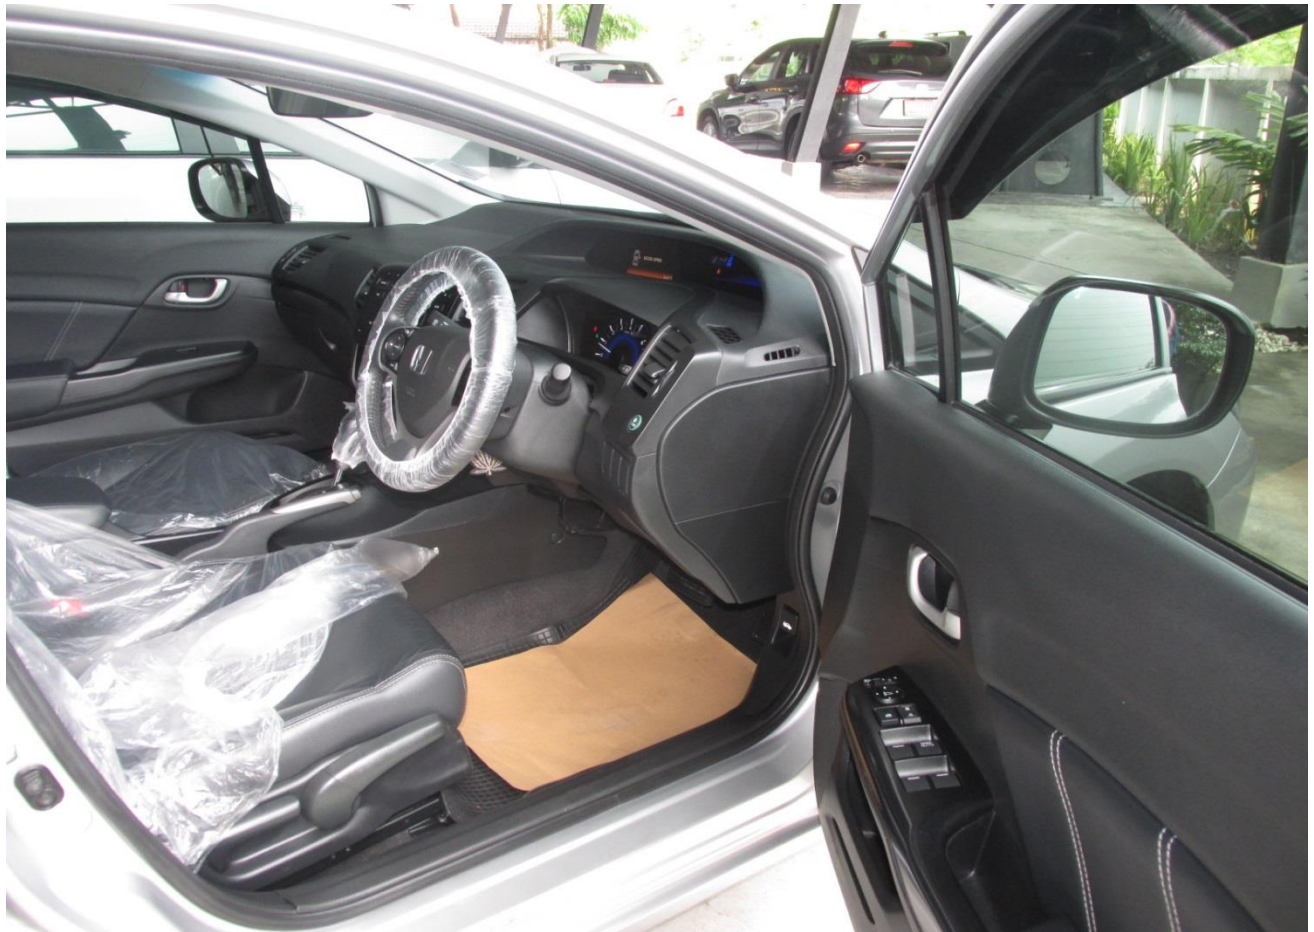
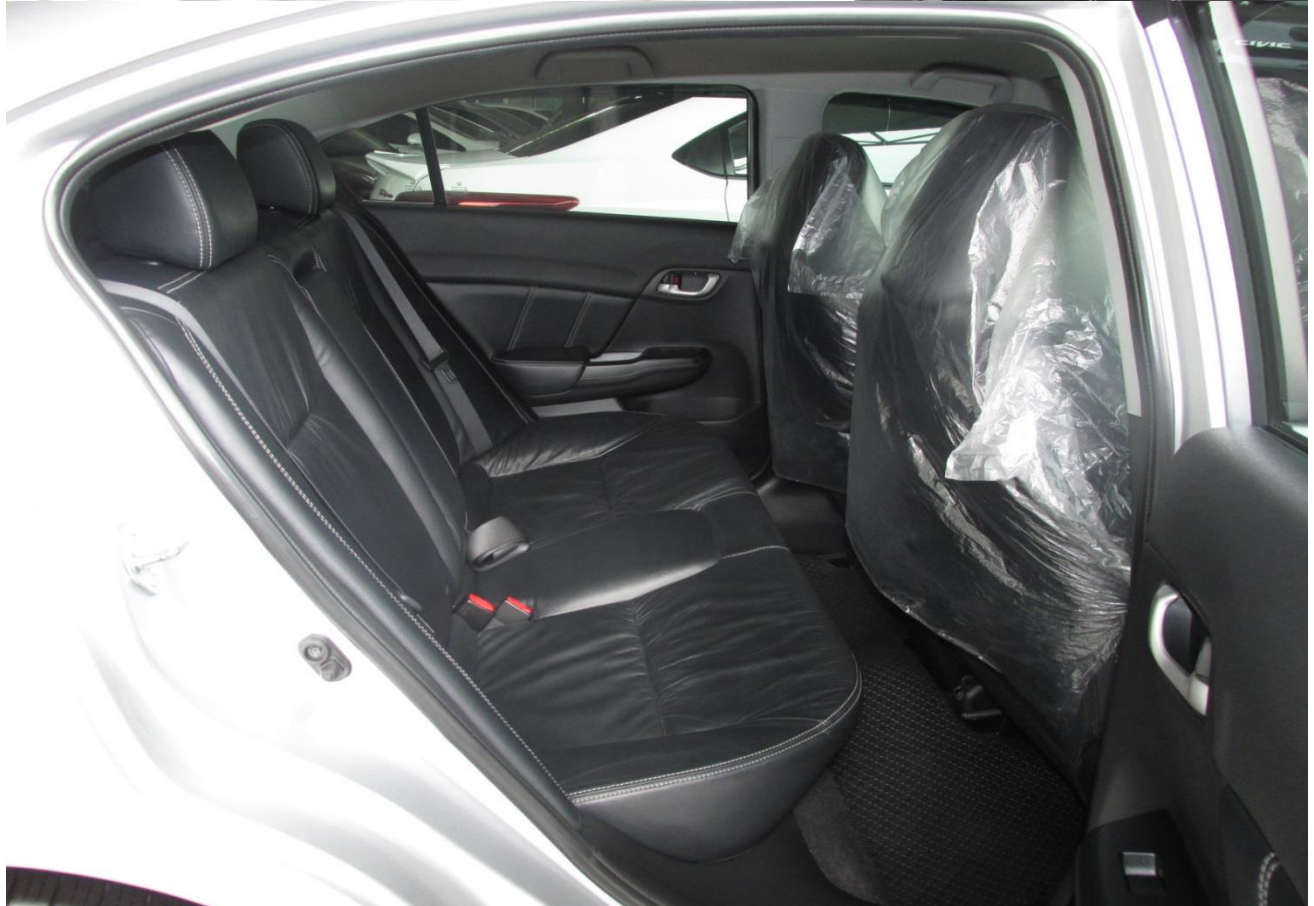
ภาพภายในด้านหน้า หลัง และ จุดบกพร่อง - Interior Visual Details (Front, Rear and/or Defect):

อื่นๆ เพิ่มเติม เช่น กลิ่น เศษกระดาษ Odor and Other	N/A

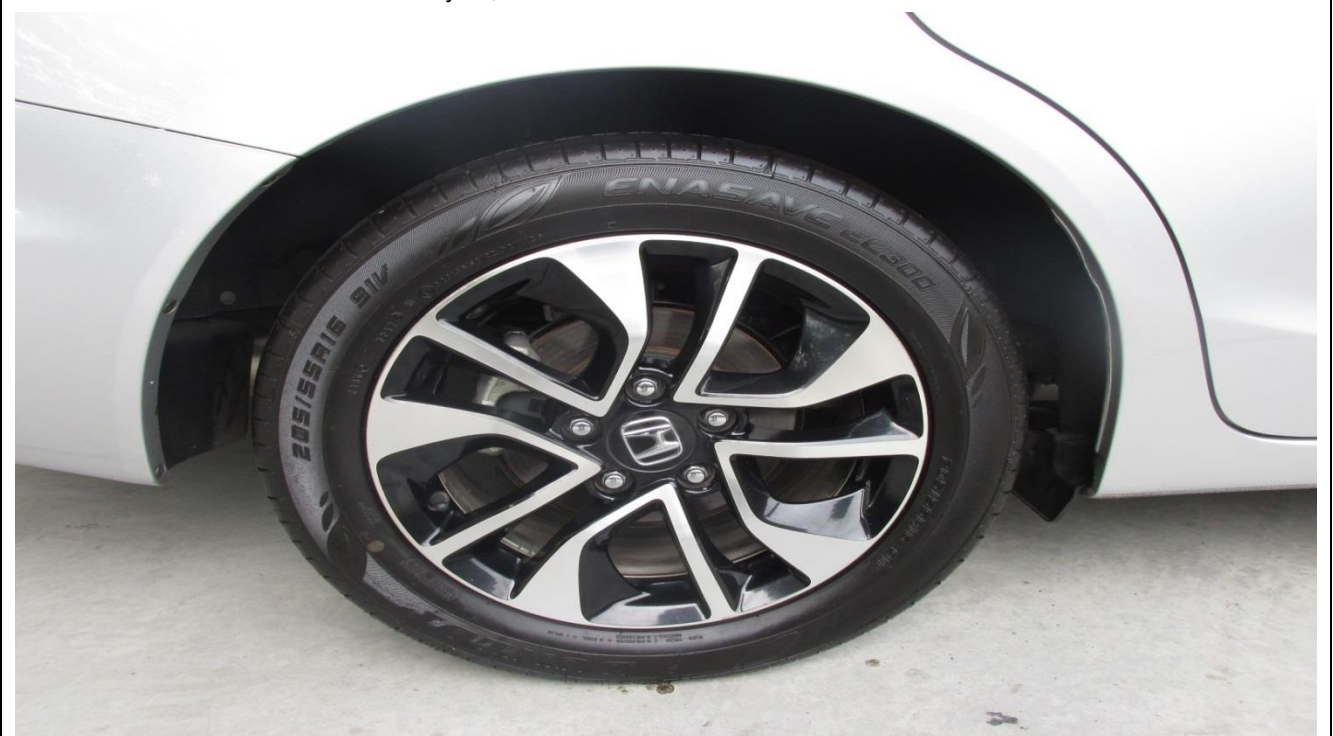
ภาพโดยรวมของยาง ล้อ และ เบรค - Tyres, Wheels & Brakes Visual Details:

สภาพยางรถยนต์, เดือน/ปี ผลิต Tyres Appearance, Year	ปียางผลิต 3317 ยางสภาพใหม่

จานเบรค Brake Discs (Front/Rear)	ควรเจียจานเบรคครั้งต่อไปที่เปลี่ยนผ้าเบรค
