# Vehicle Inspection Report

ยี่ห้อ/รุ่น (Brand/Model): TOYOTA CAMRY 2.0G	วันที่ตรวจสอบรถยนต์ (Date of Inspection): 21.8.61
หมายเลขตัวถัง (VIN): MRO53BK5104011209	เลขคำขอบริการ (Job No.): I018/085-028
หมายเลขเครื่องยนต์ (Engine No.): 1AZ-E267259	Vehicle Picture:  
ปีที่ผลิต (Build Date): 2013	
สีรถ (Color): เทา	
ระยะการใช้งาน(Mileage): 151,196 ก.ม	
หมายเลขทะเบียน (No. Plate): 1กษ 7432	
วันครบกำหนดชำระภาษี (Registration Expiry): 26 มี.ค 62	
ชื่อลูกค้า (Customer Name): REGENT HOME CAR รีเจนท์ โฮม คาร์	
ที่อยู่(Address):	
โทรศัพท์ (Tel):	
สถานที่ตรวจสอบรถ (Inspection Place): REGENT HOME CAR รีเจนท์ โฮม คาร์

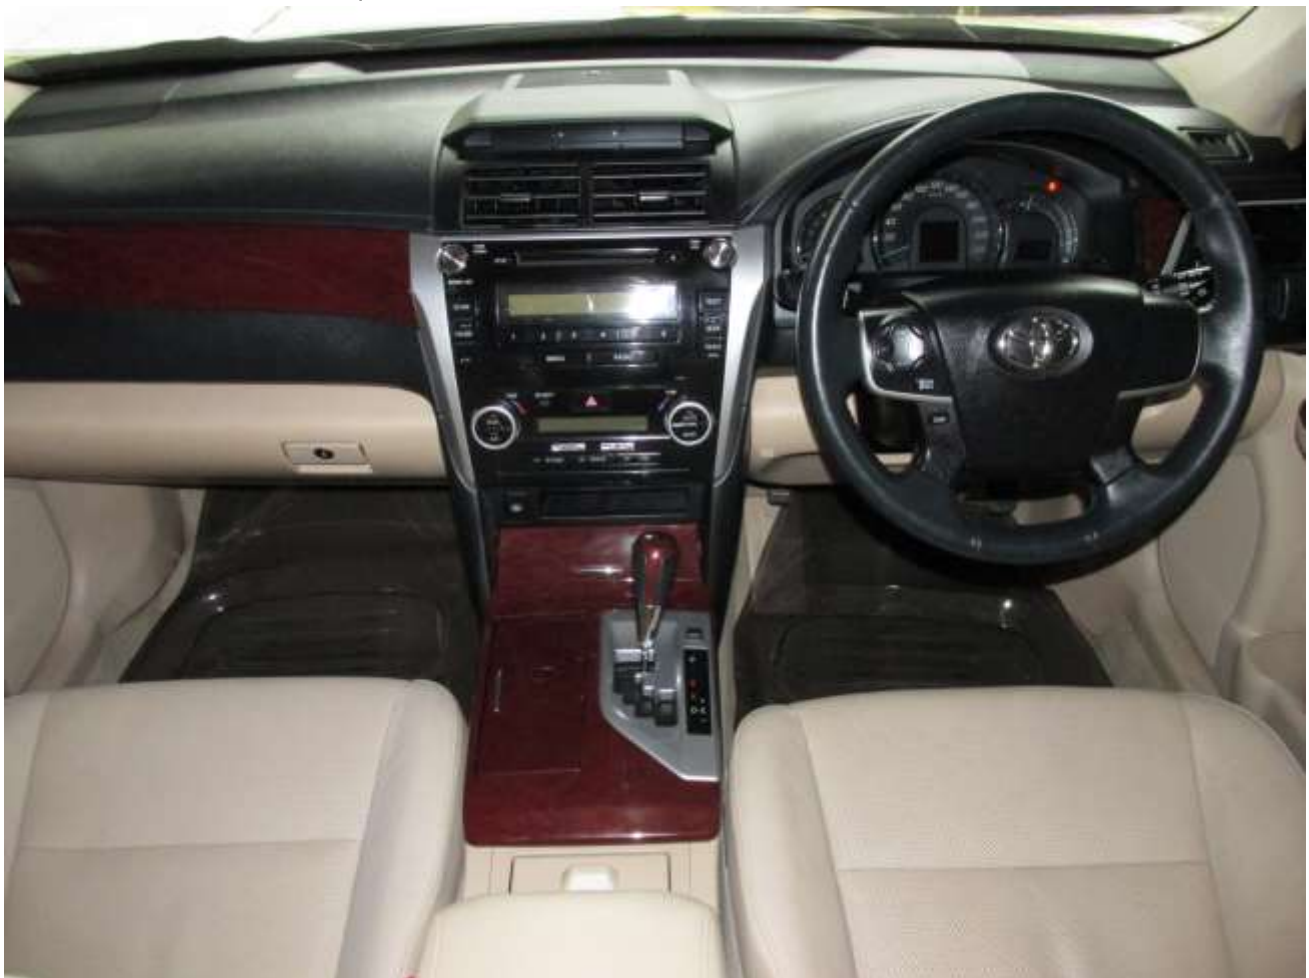
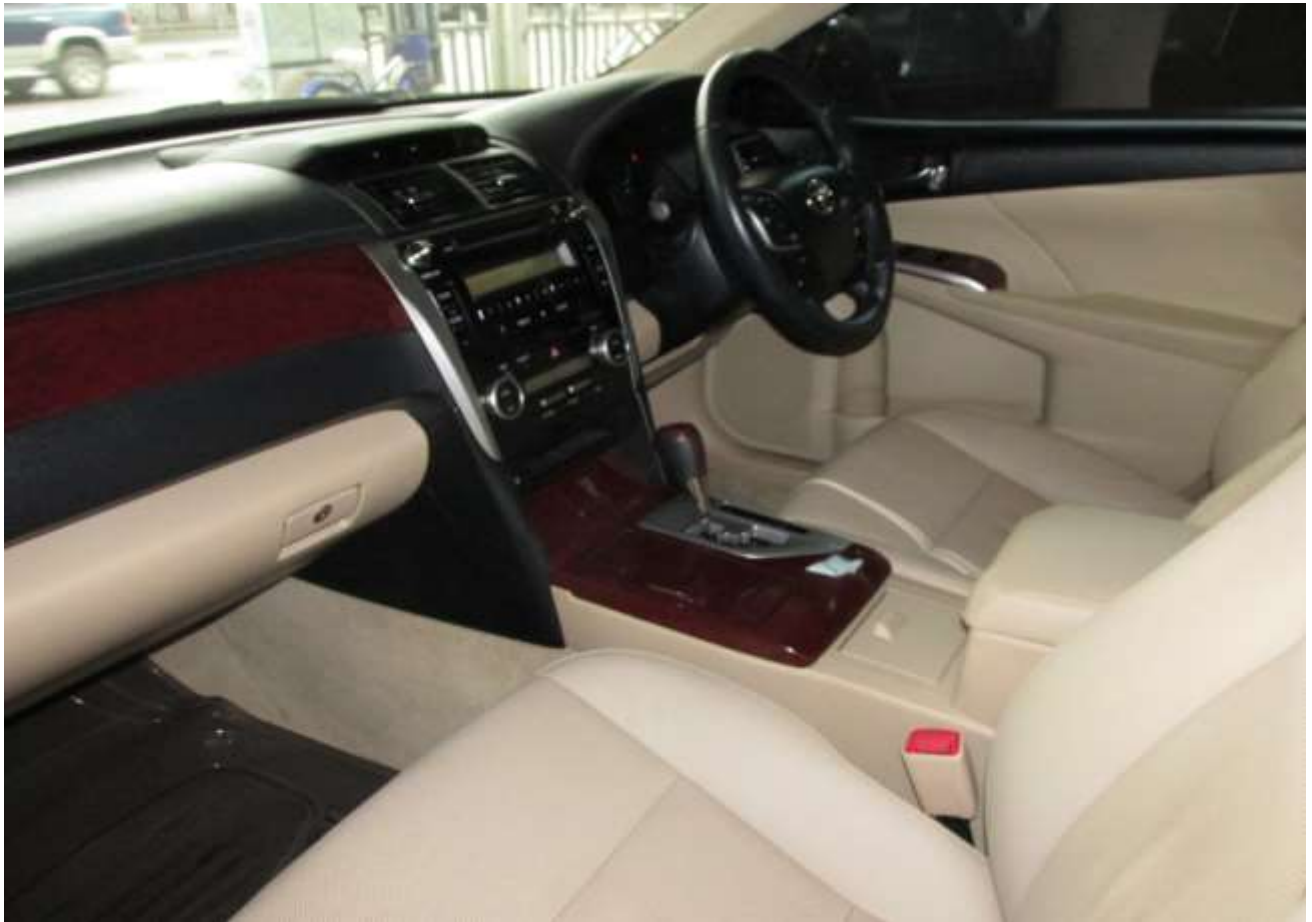
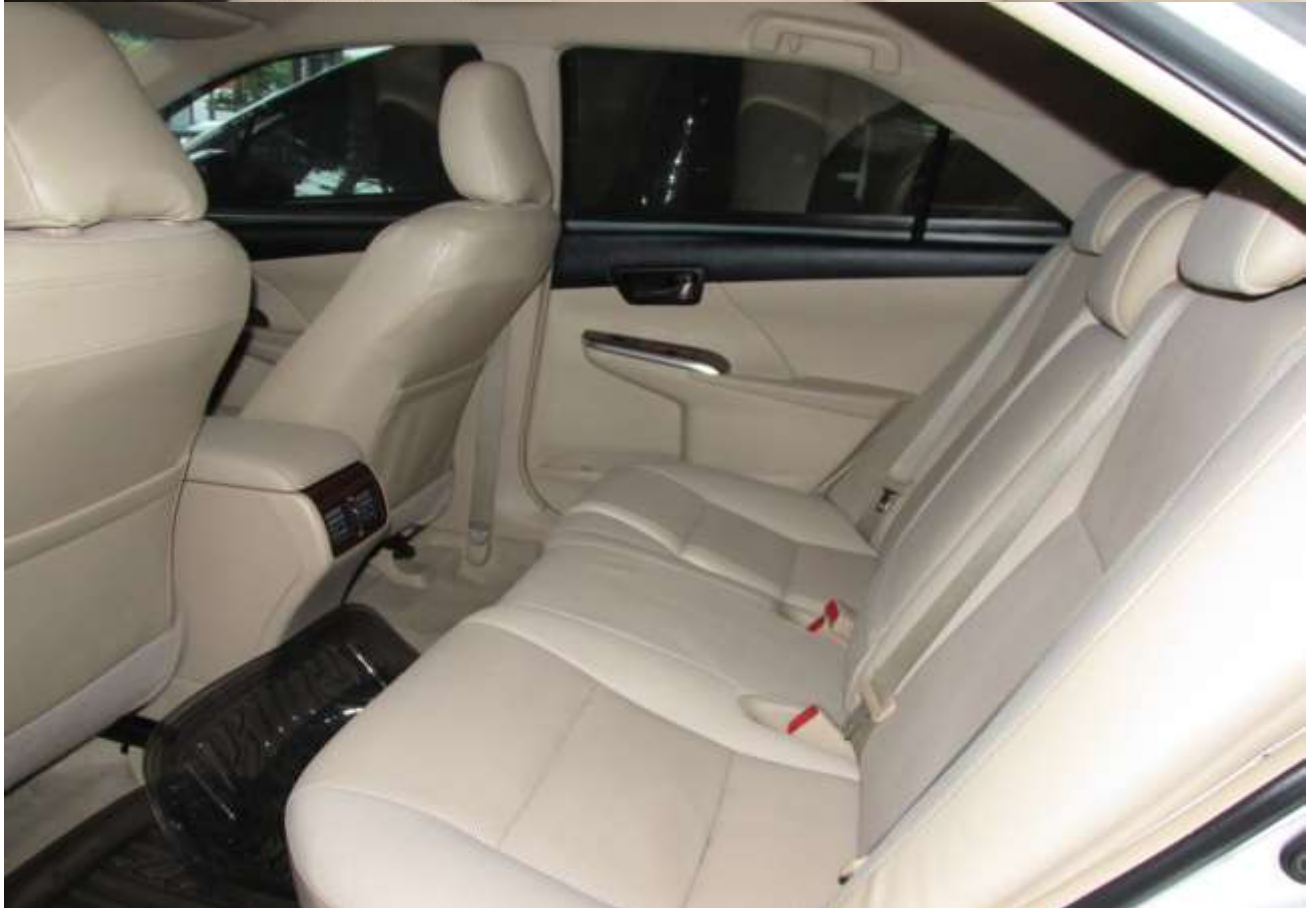
### ภาพภายในด้านหน้า หลัง และ จุดบกพร่อง - Interior Visual Details (Front, Rear and/or Defect):

ที่นั่ง สภาพ Seat Appearance	สภาพดีตามอายุการใช้งาน

เข็มขัดนิรภัย Seat Belts	สภาพดีตามอายุการใช้งาน

แผงคอนโซลหน้า Other Trims	สภาพดีตามอายุการใช้งาน

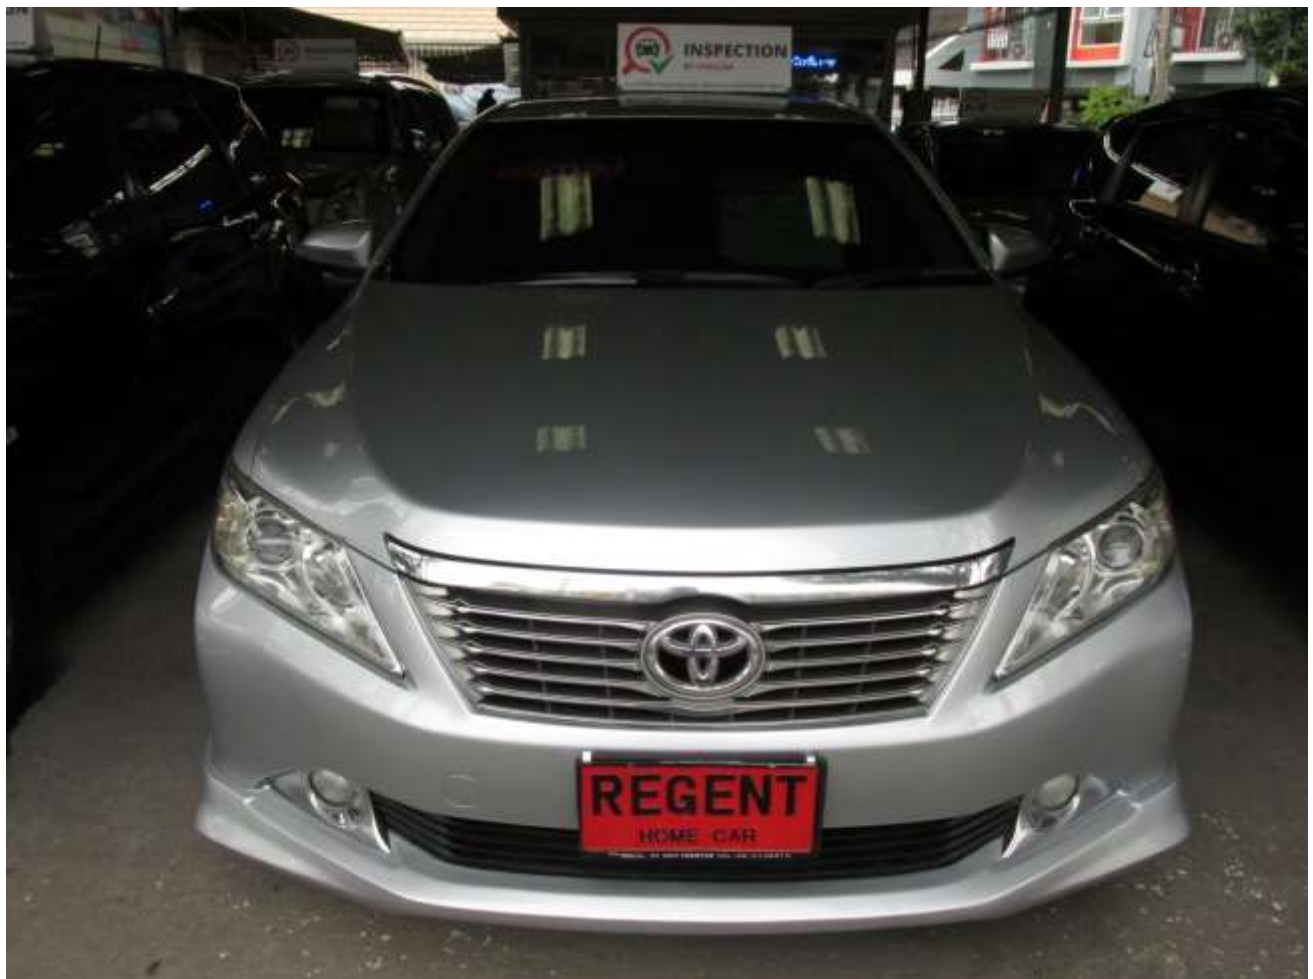
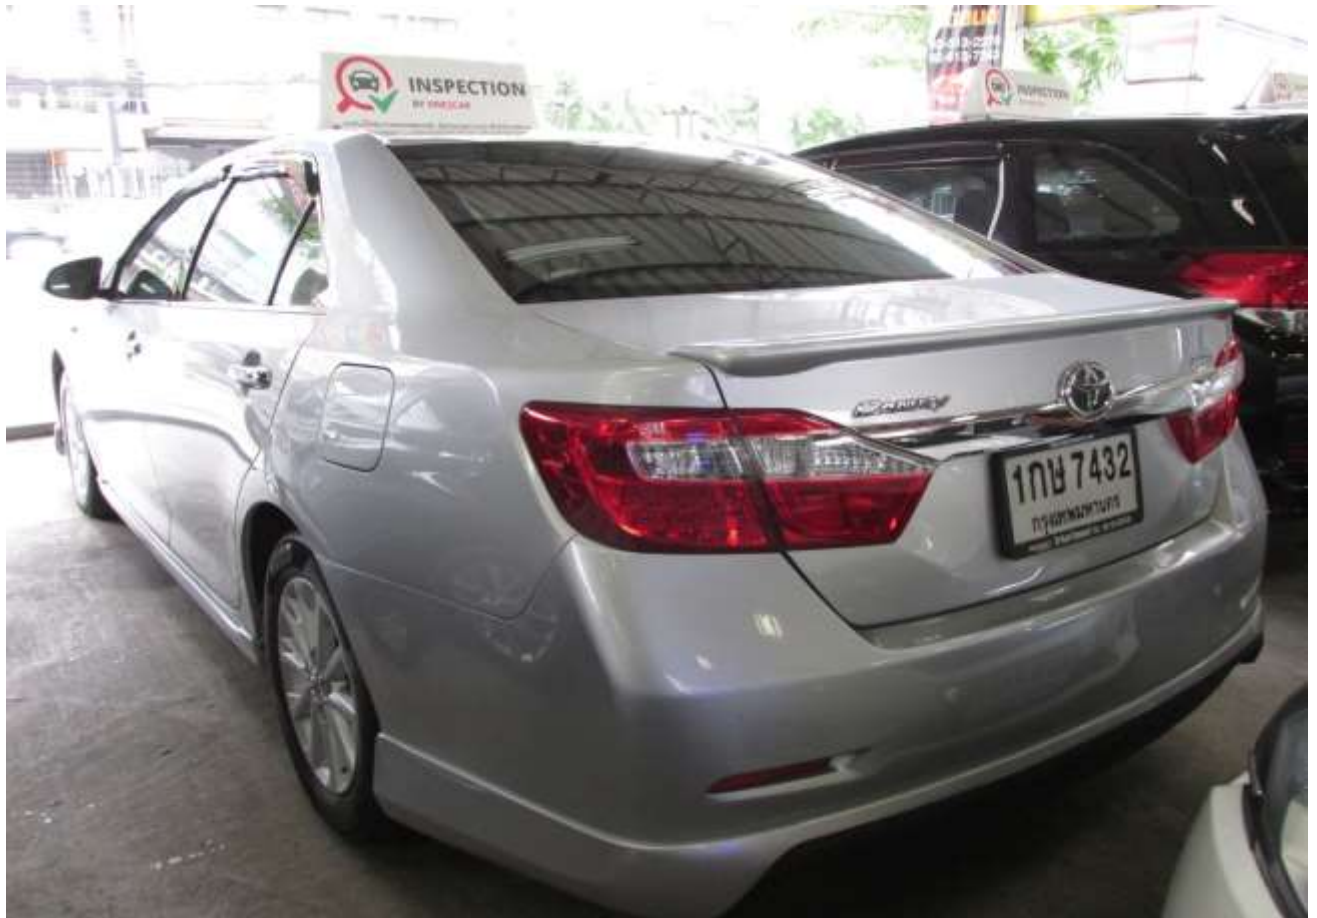
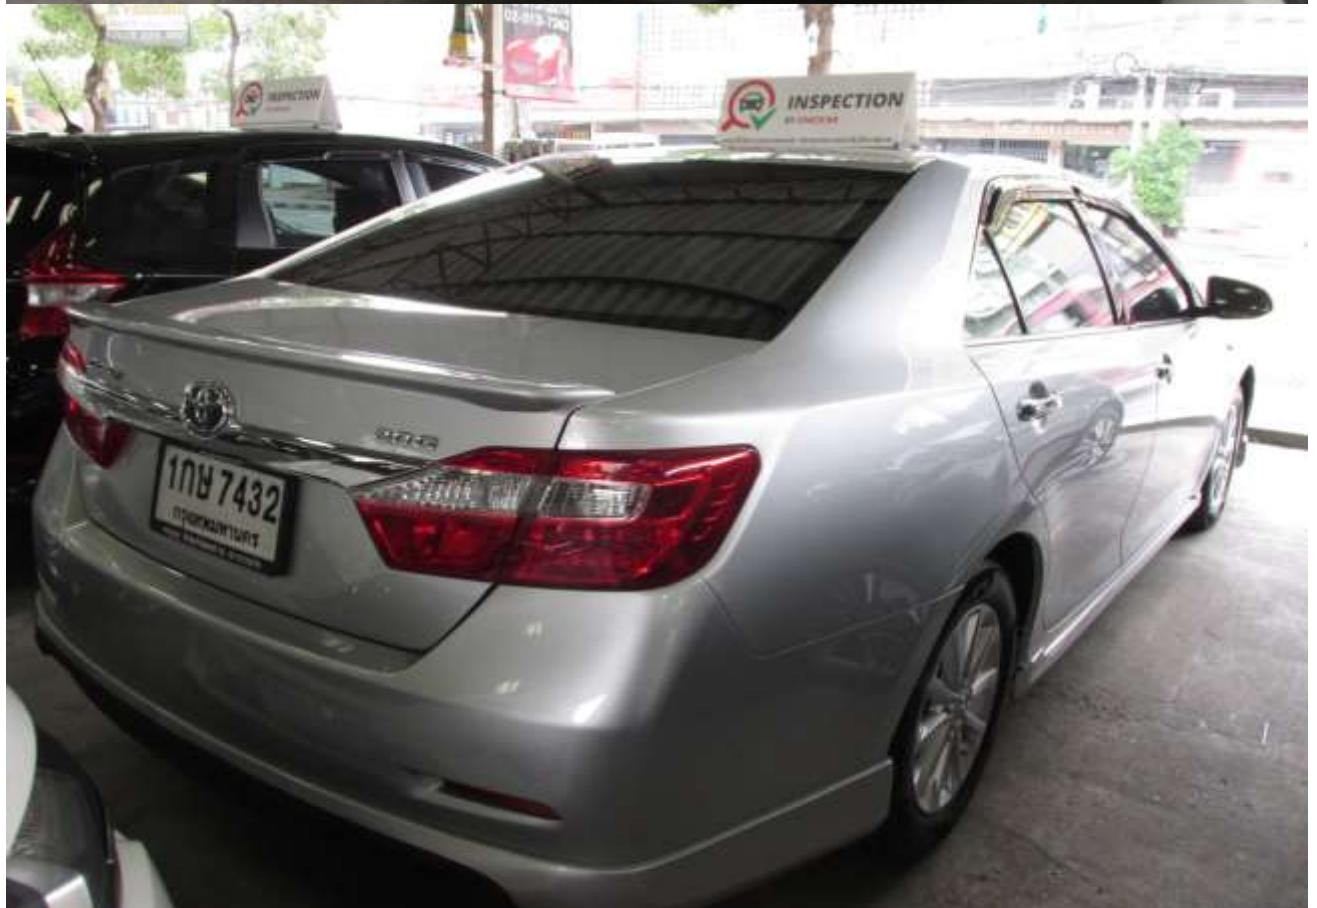
### ภาพภายนอก - Exterior Visual Details:

สภาพรวมของโครงสร้างแชสซี Chassis Frames & Members Appearance	สภาพดี

สภาพใต้ท้องรถและอุปกรณ์ใต้ท้องรถ Under Body and Parts Appearance	สภาพดีตามอายุการใช้งาน

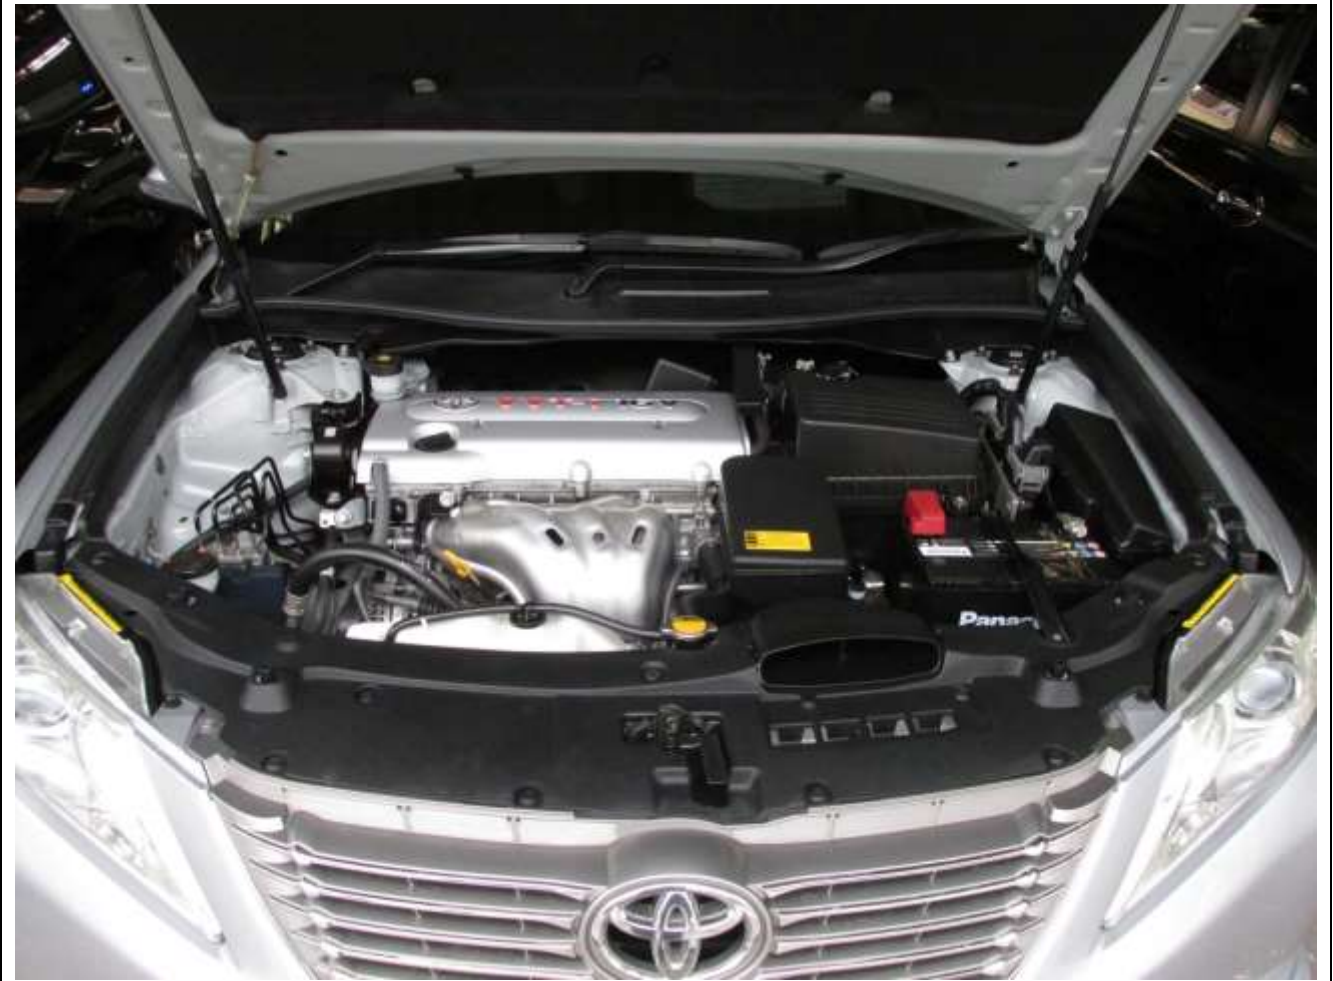
ภาพห้องเครื่อง - Engine Bay Visual Details:

เครื่องยนต์ไม่พบการรั่วซึม No any leak on engine	ใช่
 	รถสตาร์ทติดง่าย The car start without struggling	ใช่
 	กุญแจบิดง่าย/กุญแจระบบกดทำงานปกติ Key Turn Smoothly/ Push Start Normal operation	ใช่
 	เครื่องเดินเบาปกติ ไม่สั่นผิดปกติ Idle run smoothly, no abnormal shake	ใช่
 	ไม่มีเสียงหอนผิดปกติ No Squeaks Noise	ใช่
 	เสียงท่อไอเสียดังปกติ ไม่มีรั่ว Exhaust quiet and free from leaks	ใช่
 	ควันไม่ขาว ควันไม่ดำ No white or black smoke	ใช่
 	สภาพรวมของโครงสร้าง และตัวถัง Chassis Frames & Members Appearance	สภาพดีตามอายุการใช้งาน
 	ระดับของเหลว Fluid Level	อยู่ในระดับปกติ
 	การรั่วไหลของน้ำมัน Fluid Leaks	ไม่มี
 	จุดจับยึด Mountings	สภาพดีตามอายุการใช้งาน
 	สายไฟ และท่อ Hoses & Pipes	สภาพดีตามอายุการใช้งาน
 	ปั๊มน้ำ, ท่อน้ำ และพัดลม Water Pump, Hoses & Fan	สภาพดีตามอายุการใช้งาน
 	ระบบการจุดระเบิด Ignition System	ปกติ
 	ระบบน้ำมันเชื้อเพลิง Fuel System	ปกติ

หม้อน้ำ และฝาหม้อน้ำ Radiator & Cap	สภาพดีตามอายุการใช้งาน

ลูกรถ และสายพาน Drive Belt & Pulleys	สภาพดีตามอายุการใช้งาน

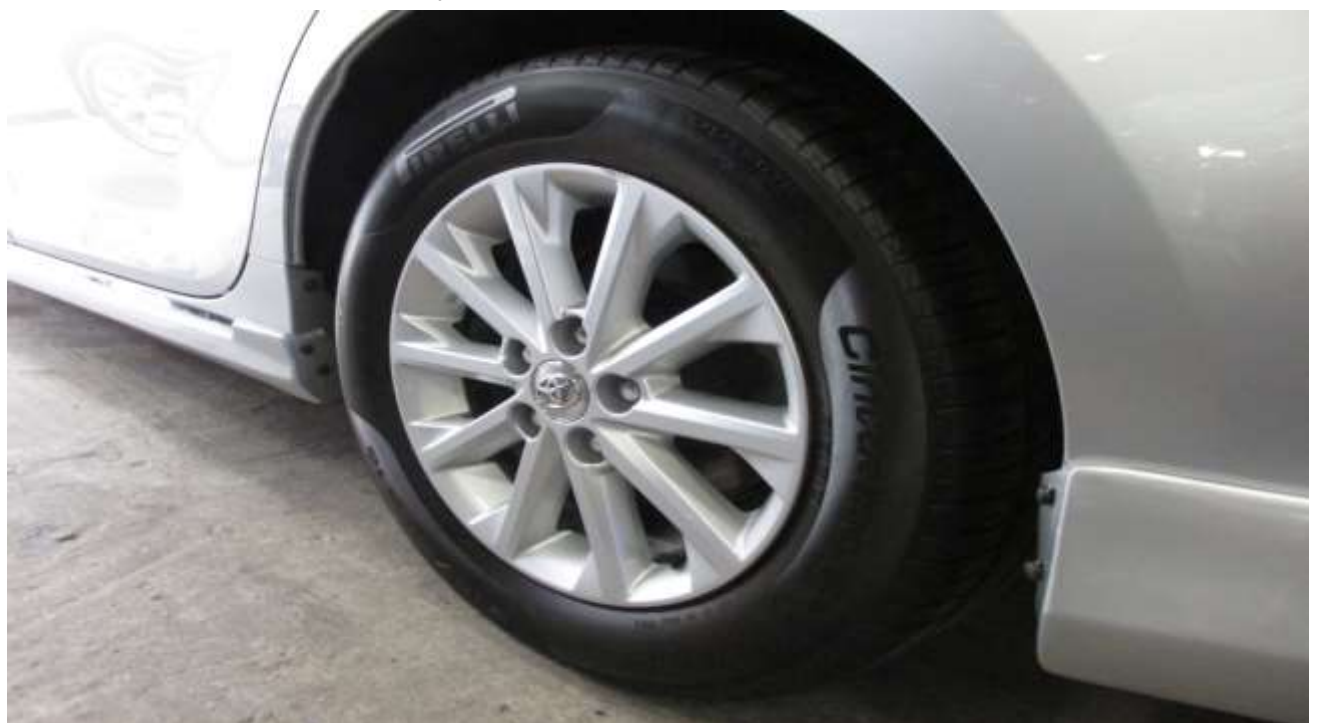
### ภาพโดยรวมของยาง ล้อ และ เบรค - Tyres, Wheels & Brakes Visual Details:

สภาพยางรถยนต์, สัปดาห์/ปี ผลิต Tyres Appearance, Year	1316

สภาพล้อ,ฝาครอบล้อ Wheel Rims Appearance	สภาพดีตามอายุการใช้งาน
 	ล้อ และยางอะไหล่ Spare Tyre & Rim	มีประจำรถ
 	คาลิปเปอร์เบรค และท่อน้ำมัน Brake Hose Callipers & Pipes	สภาพปกติไม่พบการรั่วซึม
 	ผ้าดิสเบรค (หน้า/หลัง) Brake Pads (Front/Rear)	สภาพดีตามอายุการใช้งาน
 	จานดิสเบรค(หน้า/หลัง) Brake Discs (Front/Rear)	ควรเจียจานเบรคครั้งต่อไปที่เปลี่ยนผ้าเบรค
 	ดรัมเบรคล้อหลัง Brakes and Drums any No Leakage	N/A
 	การทำงานของเบรคมือ Park Brake function	ระบบการทำงานปกติ
 	คำแนะนำอื่นๆ Other	N/A
