# Vehicle Inspection Report

## สรุปผลการตรวจสอบ (Inspection Summary)

ยี่ห้อ/รุ่น (Brand/Model): FORD RANGER HIRIDER 2.2 OPENCAB MT	วันที่ตรวจสอบรถยนต์ (Date of Inspection): 20.09.61
หมายเลขตัวถัง (VIN): MNBLM2020HW690375	เลขคำขอบริการ (Job No.): IO18/092-011
หมายเลขเครื่องยนต์ (Engine No.): P4AT2388894	Vehicle Picture:  
ปีที่ผลิต (Build Date): 2017	
สีรถ (Color): ขาว	
ระยะการใช้งาน(Mileage): 35,132 ก.ม.	
หมายเลขทะเบียน (No. Plate): 2ฒฎ 8536	
วันครบกำหนดชำระภาษี (Registration Expiry): 24 เม.ย 62	
ชื่อลูกค้า (Customer Name): 54 นิวัฒน์	
ที่อยู่(Address): ถนนราชพฤกษ์	
โทรศัพท์ (Tel):	
สถานที่ตรวจสอบรถ (Inspection Place): 54 นิวัฒน์

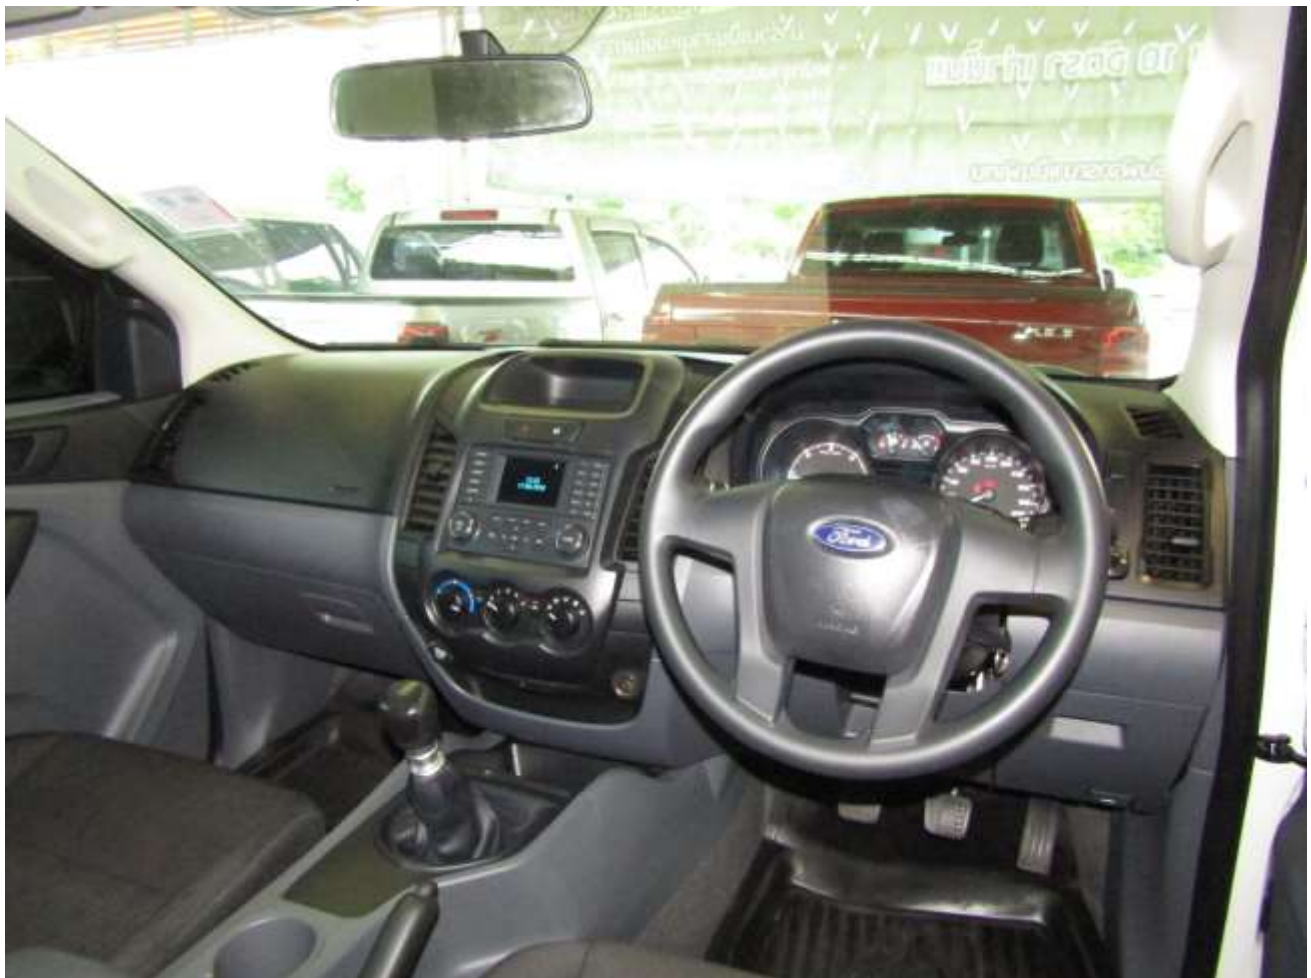
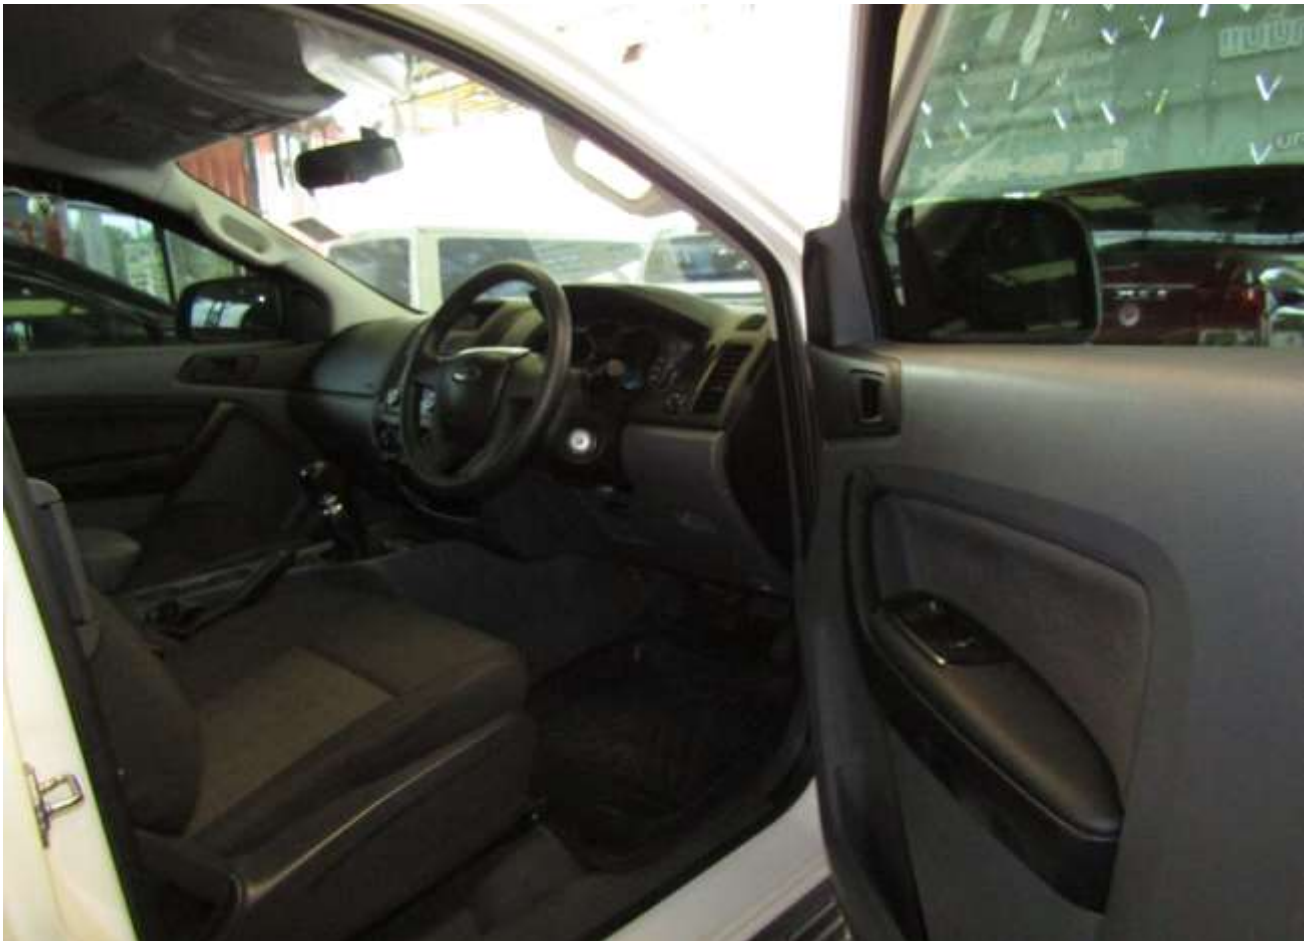
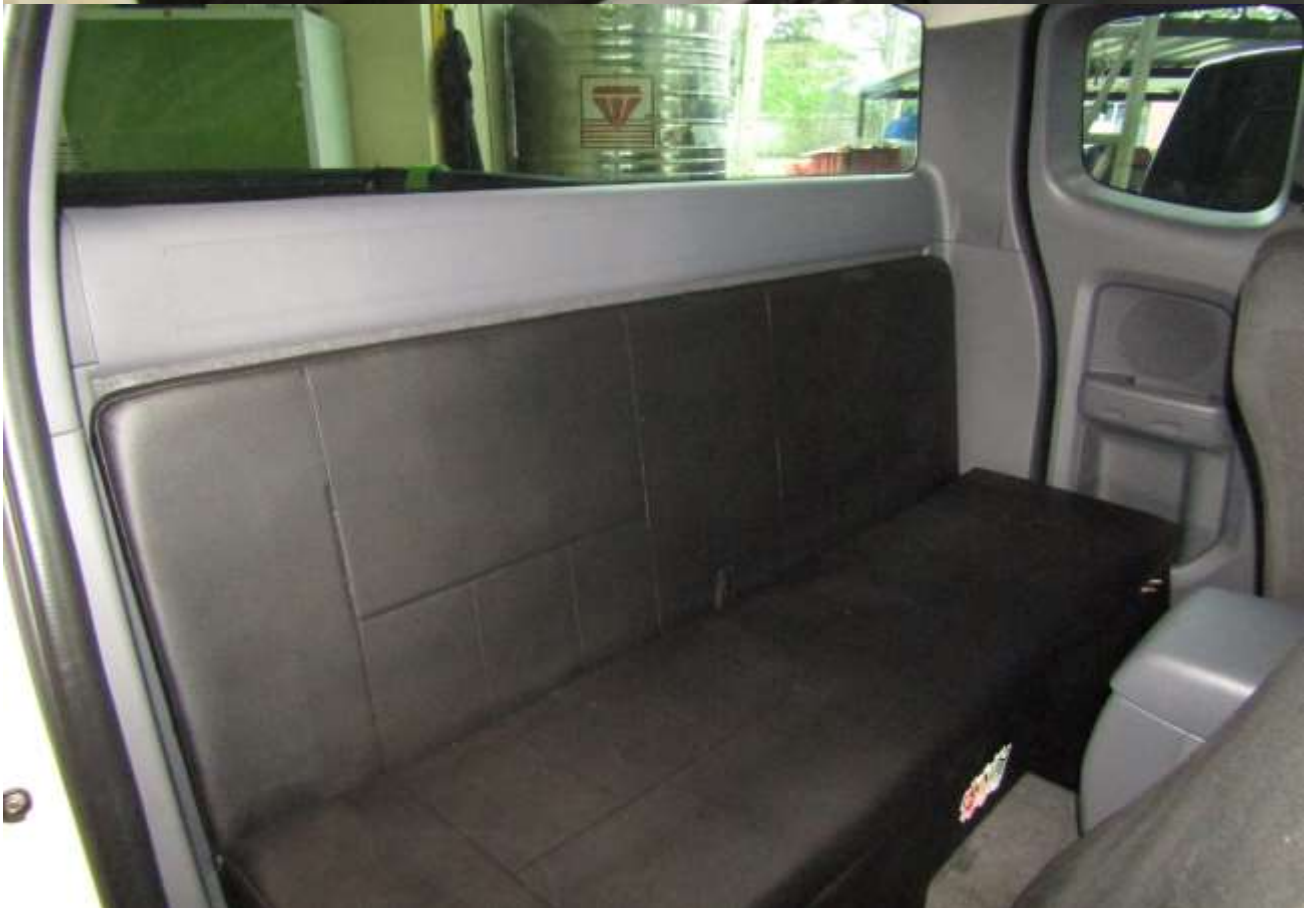
### ภาพภายในด้านหน้า หลัง และ จุดบกพร่อง - Interior Visual Details (Front, Rear and/or Defect):

ที่นั่ง สภาพ Seat Appearance	สภาพตามอายุการใช้งาน
 	การทำงาน การปรับ และการล็อกเบาะ Seat Adjust functional	ทำงานได้ดี
 	สภาพ รางได้เบาะ Seat slide adjust rail	สภาพตามอายุการใช้งาน
 	เข็มขัดนิรภัย Seat Belts	สภาพตามอายุการใช้งาน
 	แผงคอนโซลหน้า Other Trims	สภาพตามอายุการใช้งาน
 	เครื่องเสียงภายในรถ Radio/ Multiplayer	เปิด-ปิด ปกติ
 	ลำโพง Speaker working	ทำงานปกติ
 	ไดร์ฟกระจกหลัง Rear Window Demister	สภาพดีไม่พบรอยขาด
 	อุปกรณ์ปรับอากาศทำความเย็นและความร้อน Air Condition/Heater	ทำงานปกติ
 	ชุดปัดน้ำฝน และระบบฉีดน้ำกระจก Washers & Wipers	ทำงานปกติ
 	แตร Horn	ทำงานปกติ
 	บานพับ และกลอนประตู Doors, Locks & Hinges	สภาพเหมาะสมกับอายุการใช้งาน
 	การเปิดประตูจากด้านใน Door Handle (inside)	ทำงานได้ดี
 	สภาพยางขอบประตู Weather Strip	สภาพเหมาะสมกับอายุการใช้งาน
 	การทำงานของกระจกเลื่อนไฟฟ้า Window Operation	ทำงานเปิด-ปิด ปกติ

หน้าปัดและมาตรวัด ปกติ หรือ มีไฟ โชนหรือไม่มี Dash Warning Lights & Gauges	ไม่มีไฟโชน

ระบบไฟส่องสว่าง All Lights System	ปกติ

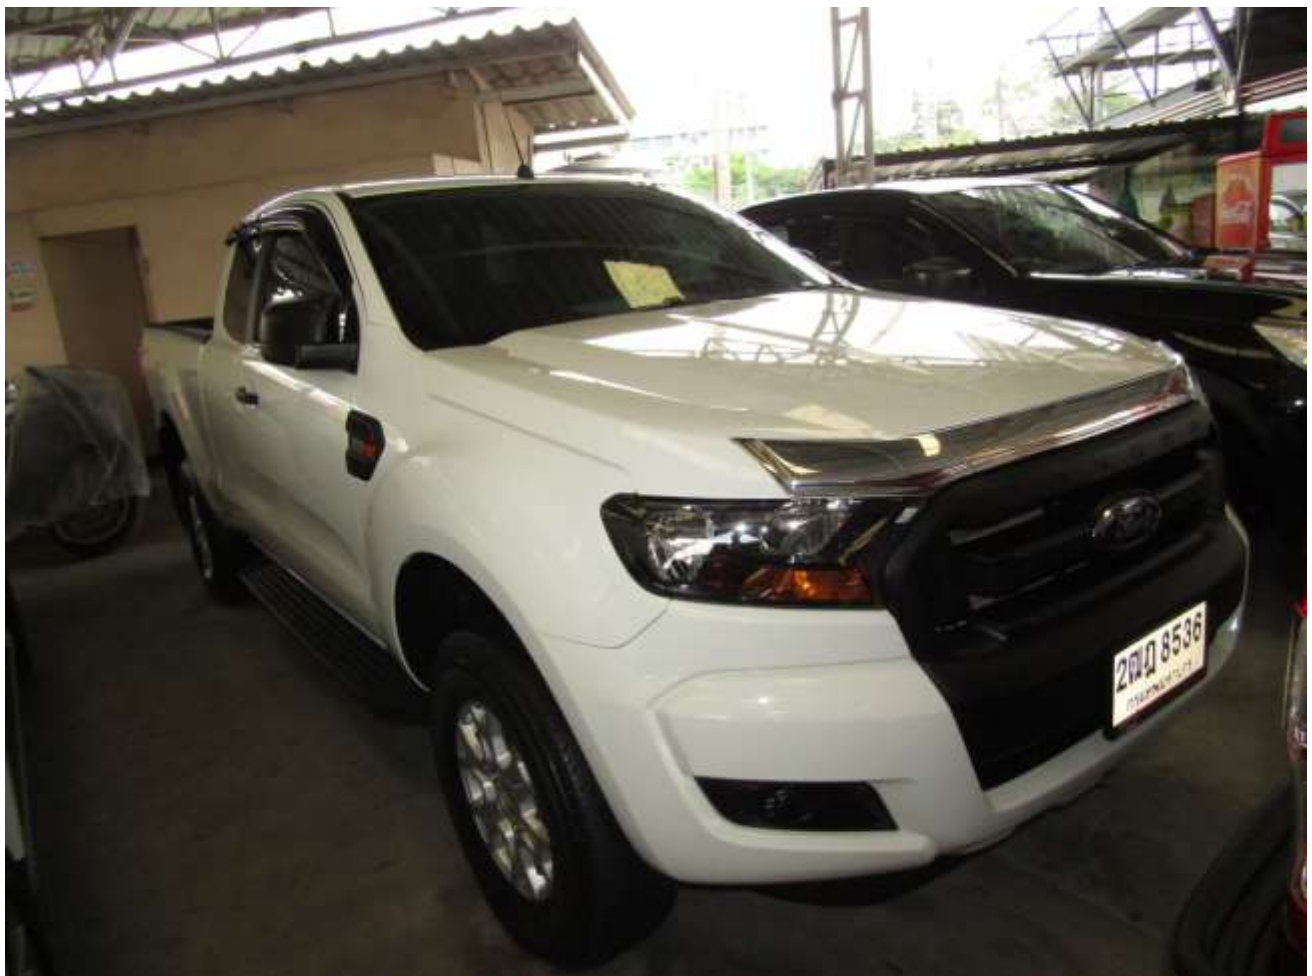
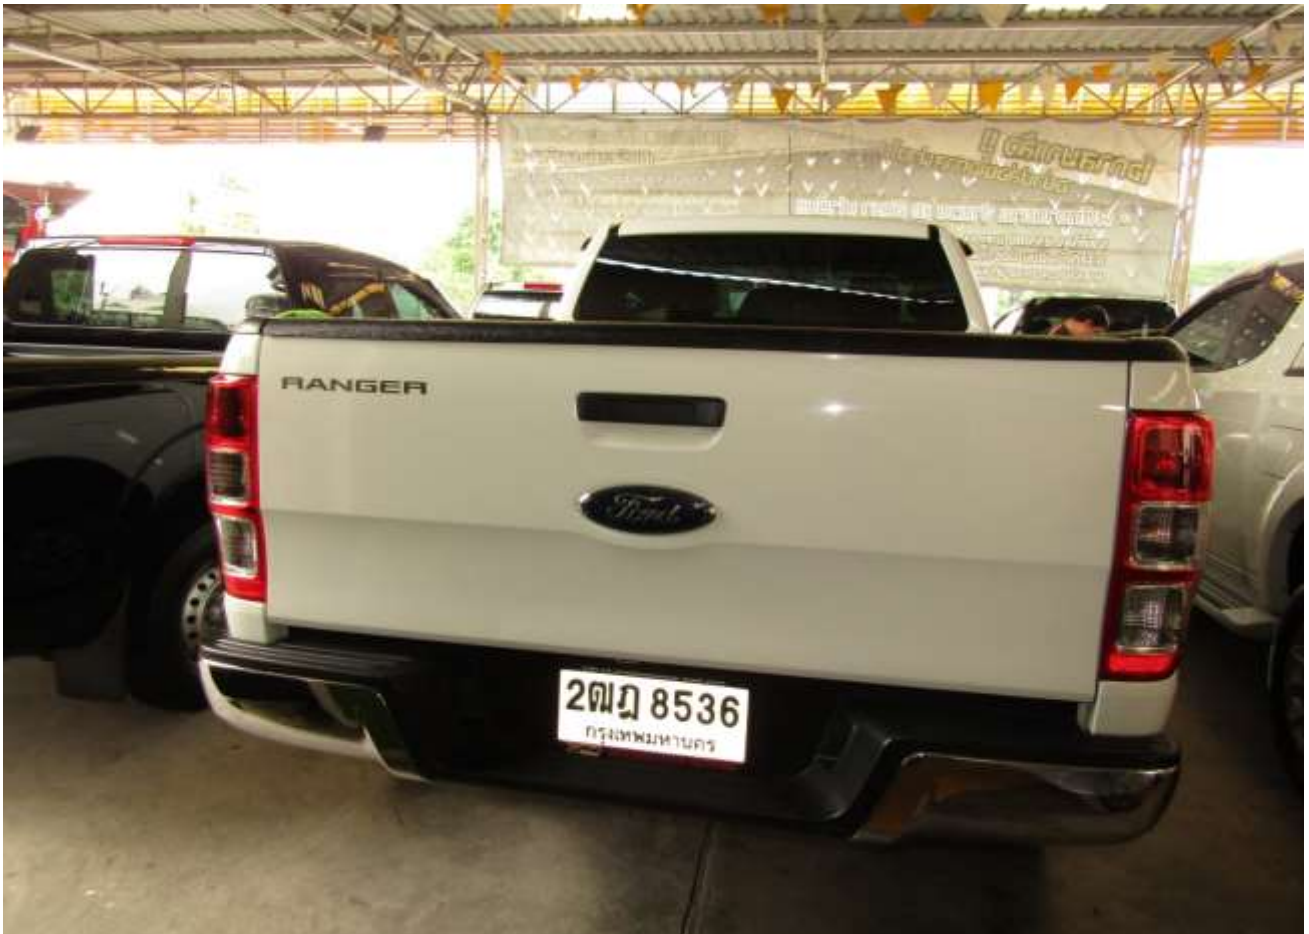
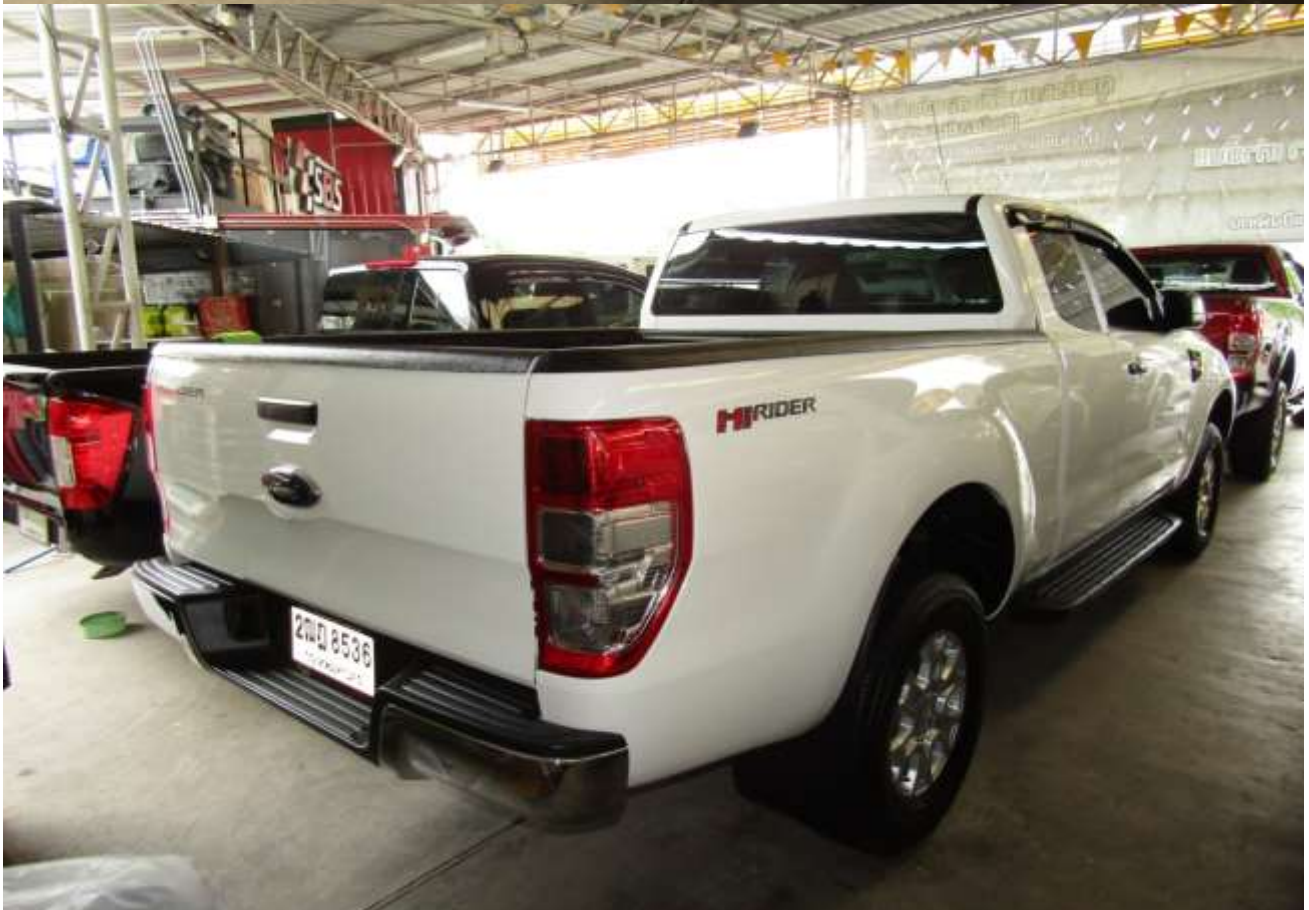
### ภาพภายนอก - Exterior Visual Details:

กันชนหน้า Front Bumper	สภาพดี
 	คาน รับกันชนหน้า (ขวา) Front Side Member (Right) Appearance	สภาพดี
 	คาน รับกันชนหน้า (ซ้าย) Front Side Member (Left) Appearance	สภาพดี
 	กระจังหน้ารถ Front Grill	สภาพดี
 	ชุดคานหน้ารับหม้อน้ำ Radiator Core Support	สภาพดี
 	ฝากระโปรงหน้ารถ Bonnet	สภาพดี
 	ฝาห้องเครื่องด้านหน้า Cowl Panel Fire Wall	สภาพดี
 	กระจกบังลมหน้า Windshield	สภาพดี
 	หลังคา Roof	สภาพดี
 	สภาพ และการทำงาน หลังคาชั้นรูป หลังคาเปิดประทุน Sunroof/Convertible functional and appearance	N/A
 	แก้มบังโคลนหน้าขวา Front Right Wing	สภาพดี
 	ประตูหน้าขวา Front Right Door	สภาพดี
 	กระจกมองข้างขวา Right Rear Mirror	สภาพดี
 	ประตูหลังขวา Rear Right Door	สภาพดี

ประตูเลื่อนด้านขวา Sliding Right Door	N/A
 	แก้มบังโคลนหลังขวา Rear Right Wing	สภาพดี
 	บันไดขายน้าด้านขวา Right Rocker Panel	สภาพดี
 	แก้มบังโคลนหน้าซ้าย Front Left Wing	สภาพดี
 	ประตูหน้าซ้าย Front Left Door	สภาพดี
 	กระจกมองข้างซ้าย Left Rear Mirror	สภาพดี
 	ประตูหลังซ้าย Rear Left Door	สภาพดี
 	ประตูเลื่อนด้านซ้าย Sliding Left Door	N/A
 	แก้มบังโคลนหลังซ้าย Rear Left Wing	สภาพดี
 	บันไดขายน้าด้านซ้าย Left Rocker Panel	สภาพดี
 	ประตูท้าย,ฝากระบะโปร่งท้าย Rear Tail Gate	สภาพดี
 	กระจกบังลมหลัง Rear Screen	สภาพดี
 	กันชนหลัง Rear Bumper	สภาพดี
 	คาน รับกันชนหลัง (ขวา) Rear Side Member (Right) Appearance	สภาพดี

สภาพรวมของโครงสร้างแชสซี Chassis Frames & Members Appearance	สภาพตามอายุการใช้งาน

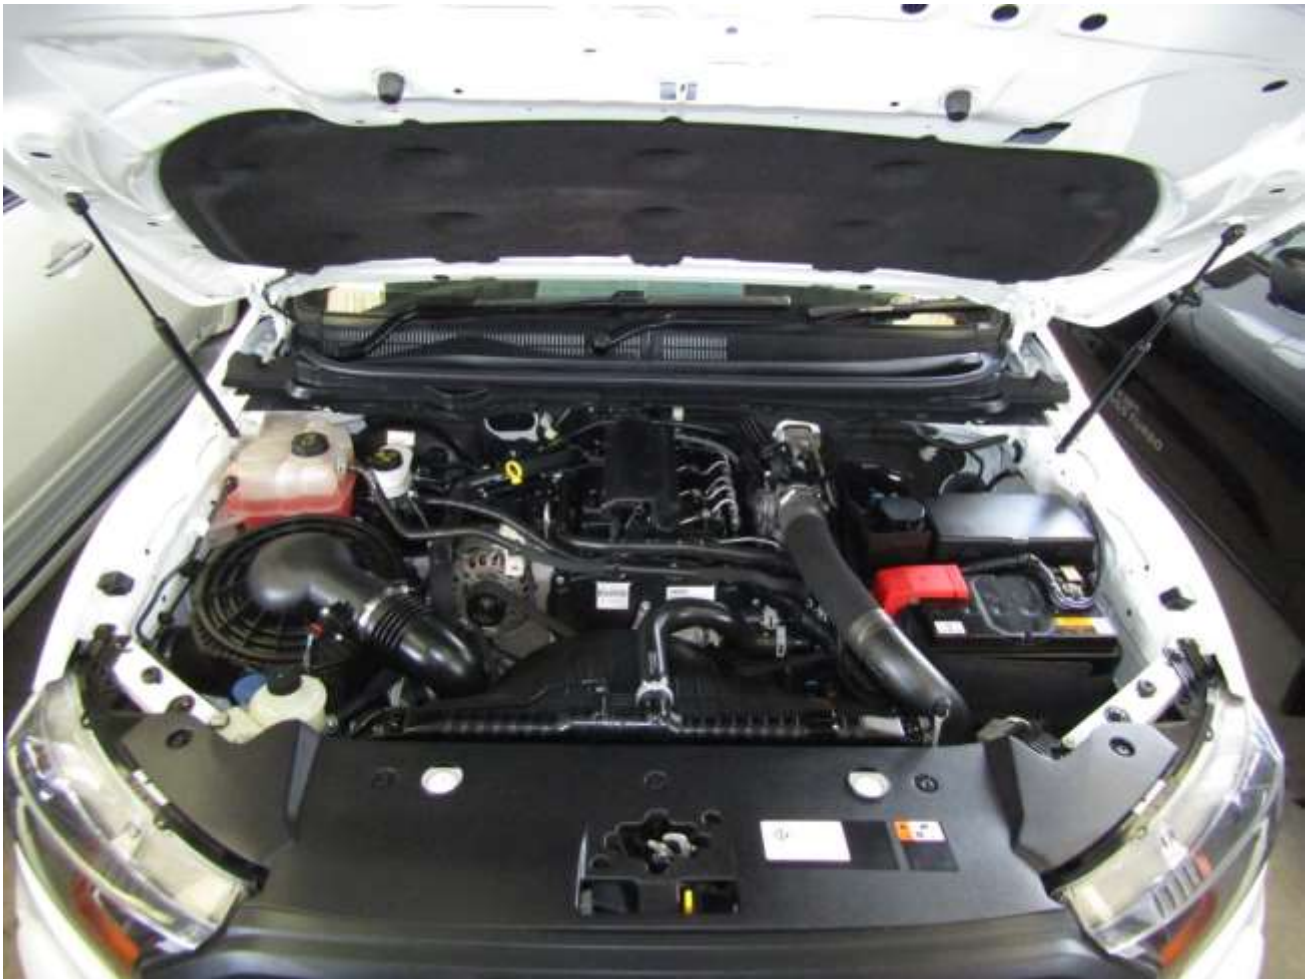
ภาพห้องเครื่อง - Engine Bay Visual Details:

เครื่องยนต์ไม่พบการรั่วซึม No any leak on engine	ใช่

ระดับของเหลว Fluid Level	อยู่ในระดับปกติ

การรั่วไหลของน้ำมัน Fluid Leaks	ไม่มี

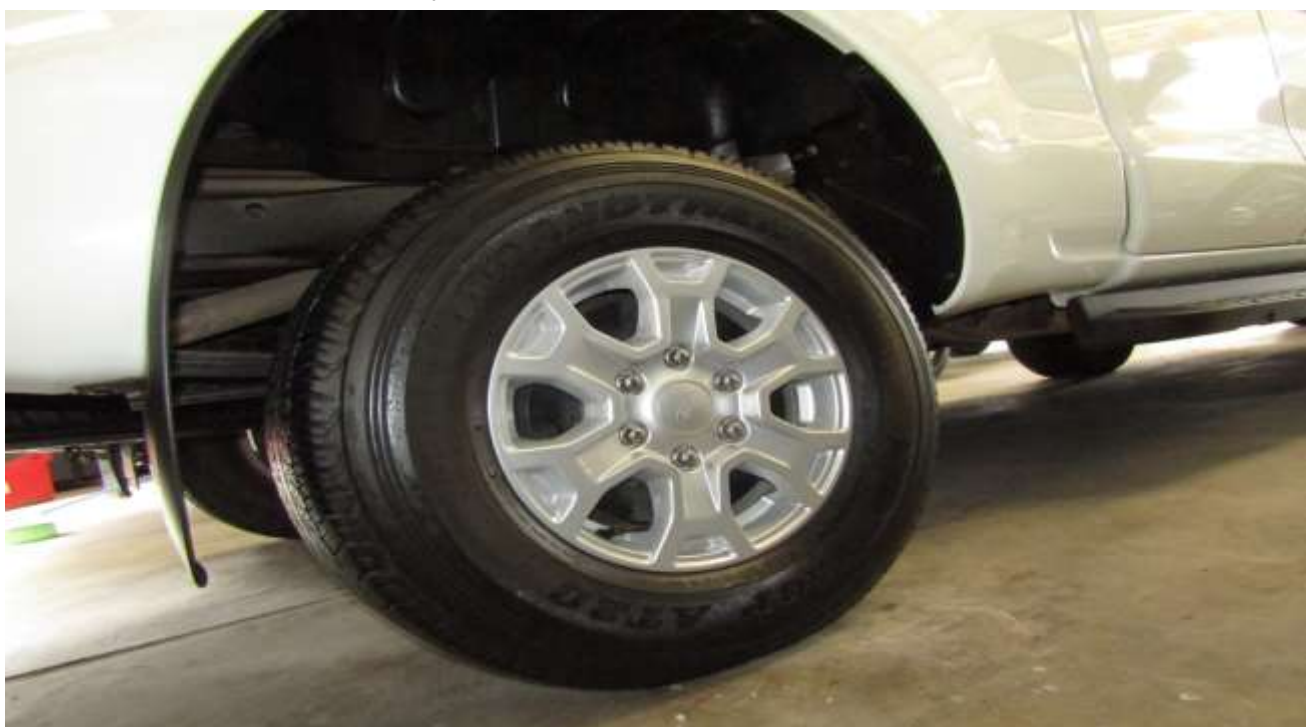
### ภาพโดยรวมของยาง ล้อ และ เบรค - Tyres, Wheels & Brakes Visual Details:

สภาพยางรถยนต์, สปีดคาร์ท/ปี ผลิต Tyres Appearance, Year	0217
 	สภาพล้อ,ฝาครอบล้อ Wheel Rims Appearance	สภาพตามอายุการใช้งาน
 	ล้อ และยางอะไหล่ Spare Tyre & Rim	มีประจำรถ
 	คาลิปเปอร์เบรค และท่อน้ำมัน Brake Hose Callipers & Pipes	สภาพปกติไม่พบการรั่วซึม
 	ผ้าดิสเบรค (หน้า/หลัง) Brake Pads (Front/Rear)	สภาพตามอายุการใช้งาน
 	จานดิสเบรค(หน้า/หลัง) Brake Discs (Front/Rear)	ควรเจียจานเบรคครั้งต่อไปที่เปลี่ยนผ้าเบรค
 	ดรัมเบรคล้อหลัง Brakes and Drums any No Leakage	สภาพตามอายุการใช้งาน
 	การทำงานของเบรคมือ Park Brake function	ระยะการทำงานปกติ
 	คำแนะนำอื่นๆ Other	N/A

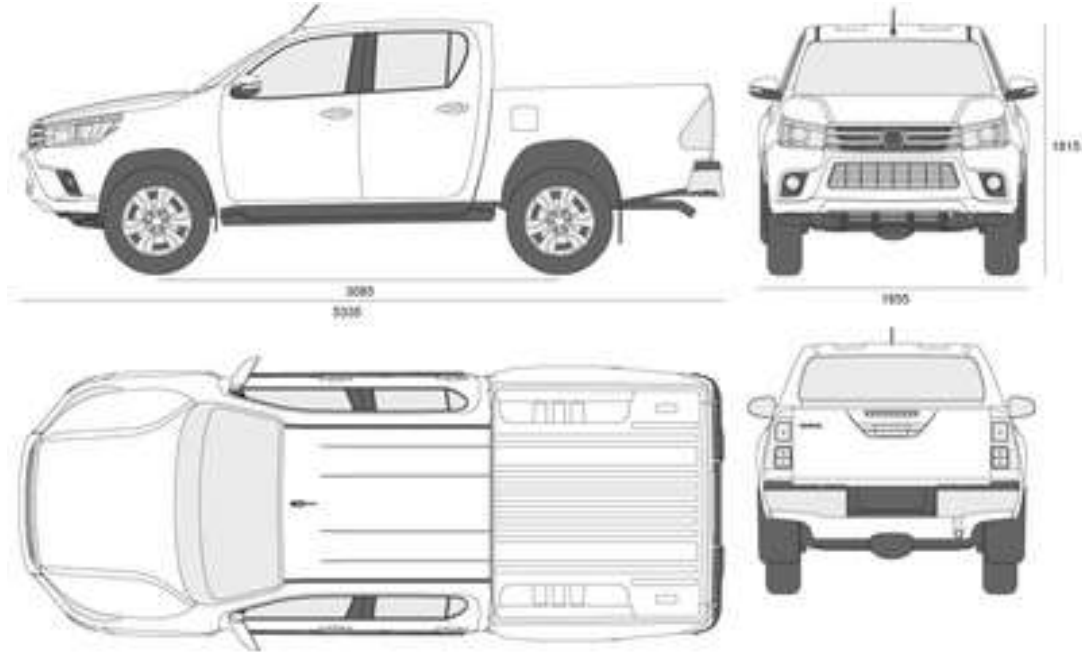
ความหนาสีรถกระบะ (ตอนเดียว, แค็บ และ 4 ประตู) - Paint Thickness on Pickup (Single Cab, Extend Cab and Double Cab):

ชิ้นส่วนยานยนต์	ความหนาสี Paint Thickness (µm)			
(Car Part)	P1	P2	P3	Average
Front Wing (RH)	79	82	82	81
Front Wing (LH)	83	81	79	81
Front Door (RH)	102	82	94	93
Front Door (LH)	91	88	91	90
Rear Door (RH)				
Rear Door (LH)				
Extra Cab (RH)	95	85	88	89
Extra Cab (LH)	95	92	90	92

ชิ้นส่วนยานยนต์	ความหนาสี Paint Thickness (µm)			
(Car Part)	P1	P2	P3	Average
Bonnet	78	86	89	84
Roof	66	74	76	72
Boot/Tail Gate	69	79	67	72
Tray (RH)	64	73	87	75
Tray (LH)	86	83	72	80
Front Bumper				
Rear Bumper
