Vehicle Inspection Report

ยี่ห้อ/รุ่น (Brand/Model): BMW X3 XDRIVE 20D MSPORT	วันที่ตรวจสอบรถยนต์ (Date of Inspection): 19-04-62
หมายเลขตัวถัง (VIN): MMFWZ540400R45081	เลขคำขอบริการ (Job No.): I019/009-018
หมายเลขเครื่องยนต์ (Engine No.): 0014W057	Vehicle Picture:

ปีที่ผลิต (Build Date): 2017	
สีรถ (Color): ขาว	
ระยะการใช้น้ำมัน(Mileage): 35,089 ก.ม	
หมายเลขทะเบียน (No. Plate): 1กส 5150	
วันครบกำหนดชำระภาษี (Registration Expiry): 15 ก.ย.62	
ชื่อลูกค้า (Customer Name): รดเสริมฐิติ	
ที่อยู่(Address): ถ.พระราม9	
โทรศัพท์ (Tel):	
สถานที่ตรวจสอบรถ (Inspection Place): รดเสริมฐิติ

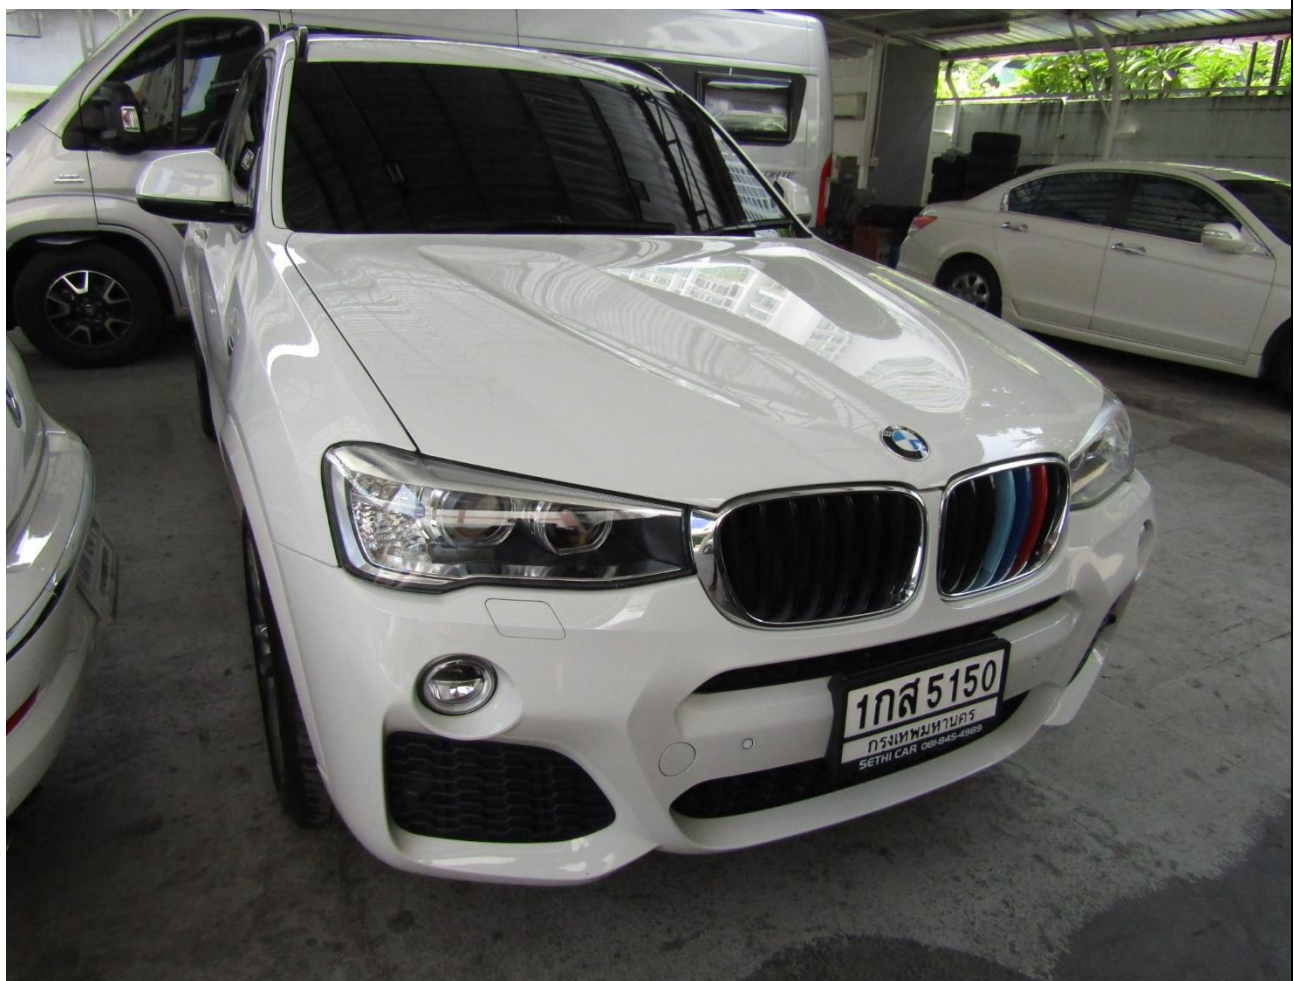
ภาพภายนอก - Exterior Visual Detail

อื่นๆเพิ่มเติม Others	ตรวจสอบพบความผิดปกติที่บริเวณหัวใช้คหน้าซ้าย(รอยขีดไม่เหมือนกับข้างขวา)

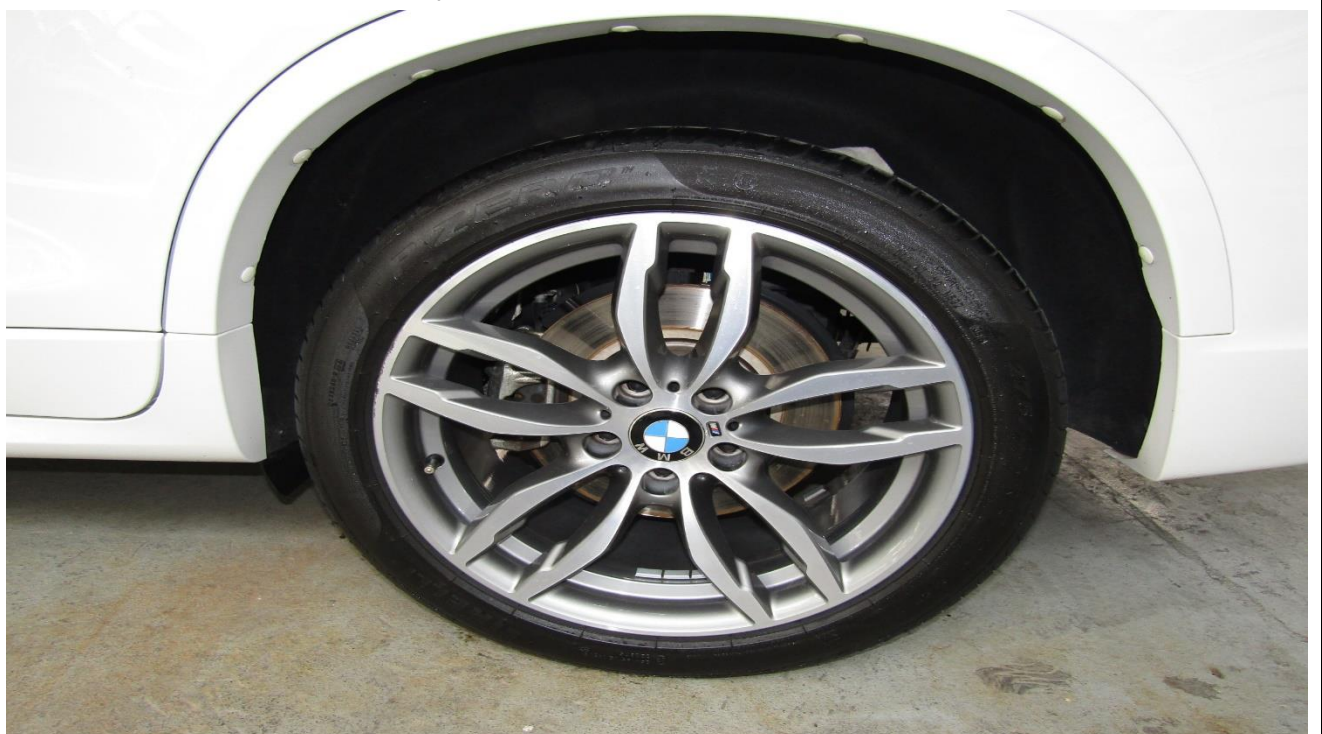
ภาพโดยรวมของยาง ล้อ และ เบรค - Tyres, Wheels & Brakes Visual Details

สภาพยางรถยนต์, สัปดาห์/ปี ผลิต Tyres Appearance, Year	3616 ยางเริ่มเสื่อมสภาพ
 	สภาพล้อ,ฝาครอบล้อ Wheel Rims Appearance	สภาพดีตามอายุการใช้งาน
 	ล้อ และยางอะไหล่ Spare Tyre & Rim	มีประจำรถ
 	คาลิปเปอร์เบรค และท่อน้ำมัน Brake Hose Callipers & Pipes	สภาพปกติไม่พบการรั่วซึม
 	ผ้าดิสเบรค (หน้า/หลัง) Brake Pads (Front/Rear)	สภาพดีตามอายุการใช้งาน
 	จานดิสเบรค(หน้า/หลัง) Brake Discs (Front/Rear)	ควรเจียจานเบรคครั้งต่อไปที่เปลี่ยนผ้าเบรค
 	ดรัมเบรคล้อหลัง Brakes and Drums any No Leakage	N/A
 	การทำงานของเบรคมือ Park Brake function	ระยะการทำงานปกติ
 	คำแนะนำอื่นๆ Other	N/A

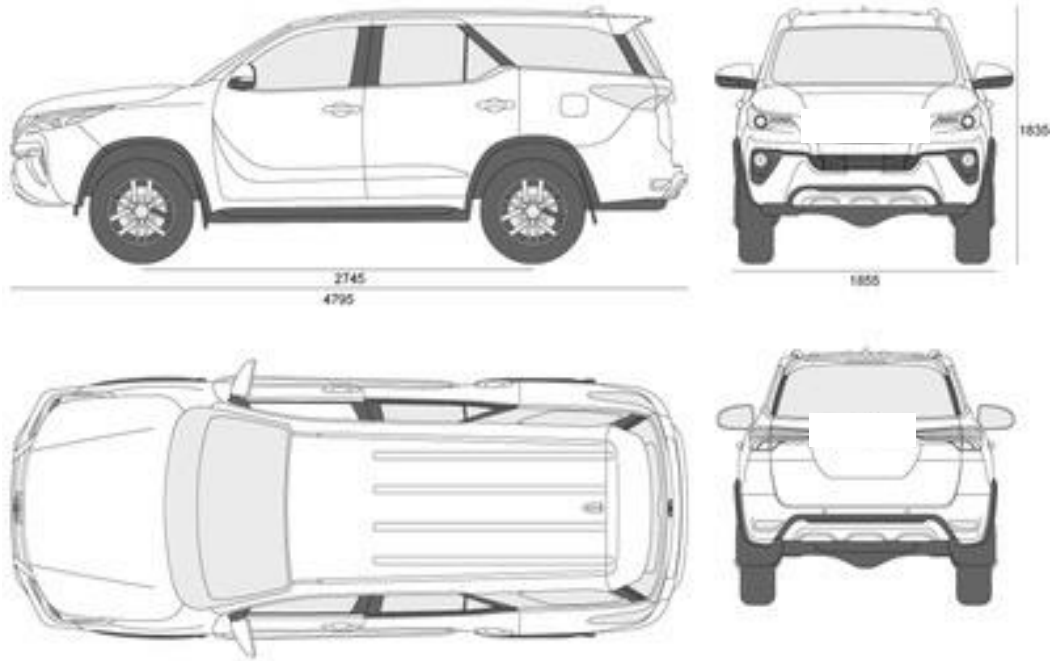
ความหนาสีรถ SUV, MPV - Paint Thickness on SUV, MPV vehicle:

ชิ้นส่วนยานยนต์ (Car Part)	ความหนาสี Paint Thickness (µm)			
	P1	P2	P3	Average
Front Wing (RH)	284	254	257	265
Front Wing (LH)	329	266	304	300
Front Door (RH)	302	305	333	313
Front Door (LH)	305	305	311	307
Rear Door (RH)	317	311	375	334
Rear Door (LH)	368	310	279	319

ชิ้นส่วนยานยนต์ (Car Part)	ความหนาสี Paint Thickness (µm)			
	P1	P2	P3	Average
Rear Wing (RH)	310	350	319	326
Rear Wing (LH)	308	277	305	297
Front Bumper				
Rear Bumper				
Bonnet	307	329	332	323
Roof	249	290	200	246
Boot/Tail Gate	288	263	290	280
