I021/0038-23

Nov 11, 2021

MAZDA 2 SKYATIV 1.3AT

# Vehicle Inspection Report สรุปผลการตรวจสภาพรถ (Inspection Summary)

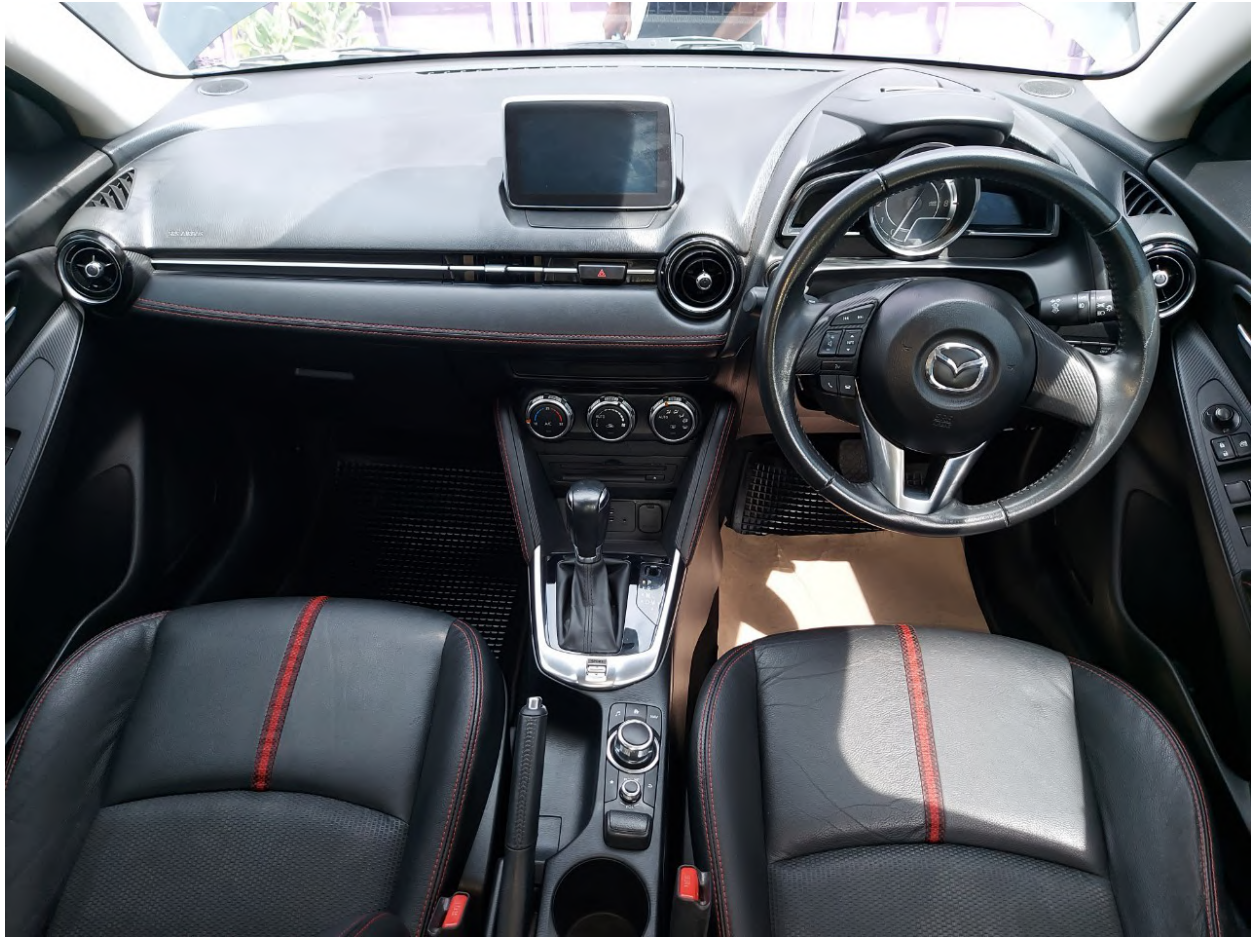
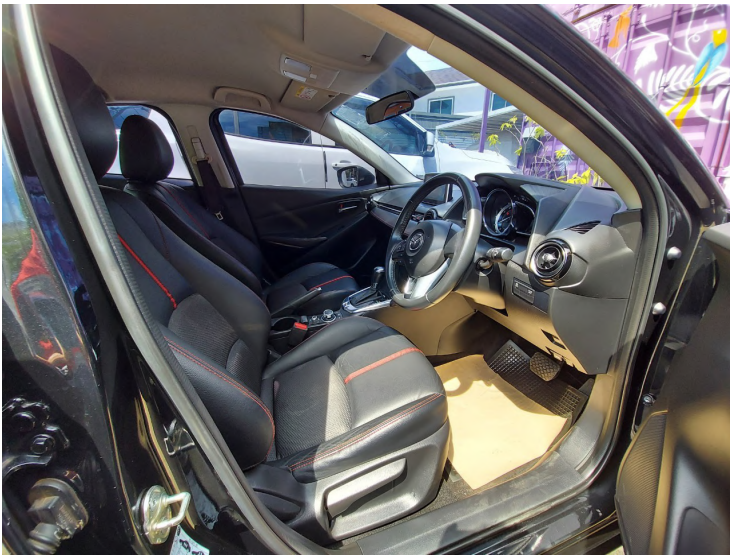
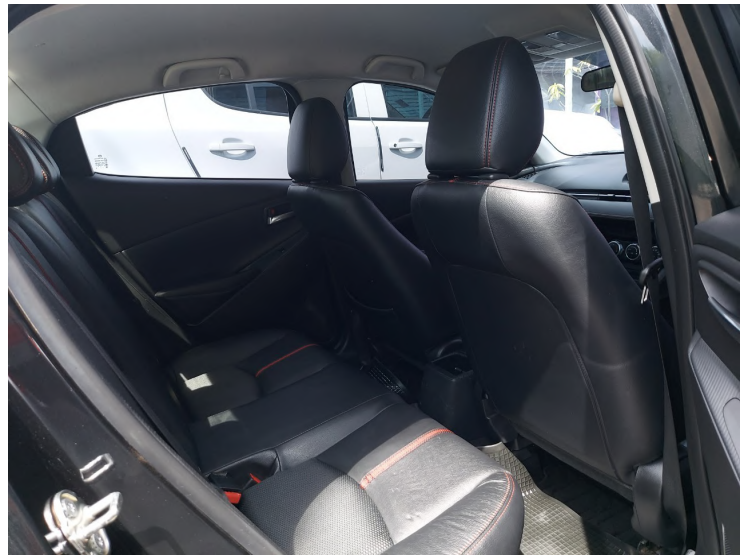
### ภาพภายใน

รถสภาพดี โครงสร้างไม่เคยเกิดอุบัติเหตุ ไม่เคยจมน้ำและไฟไหม้

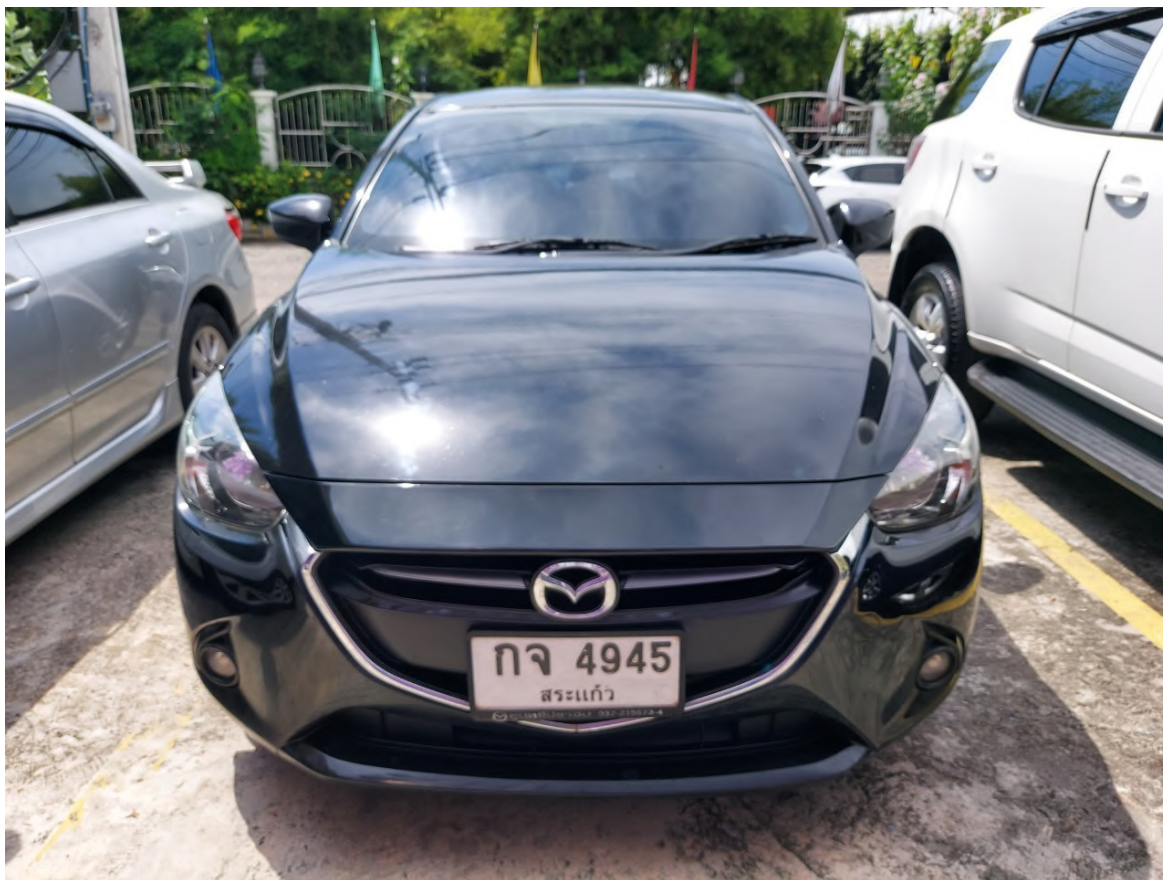
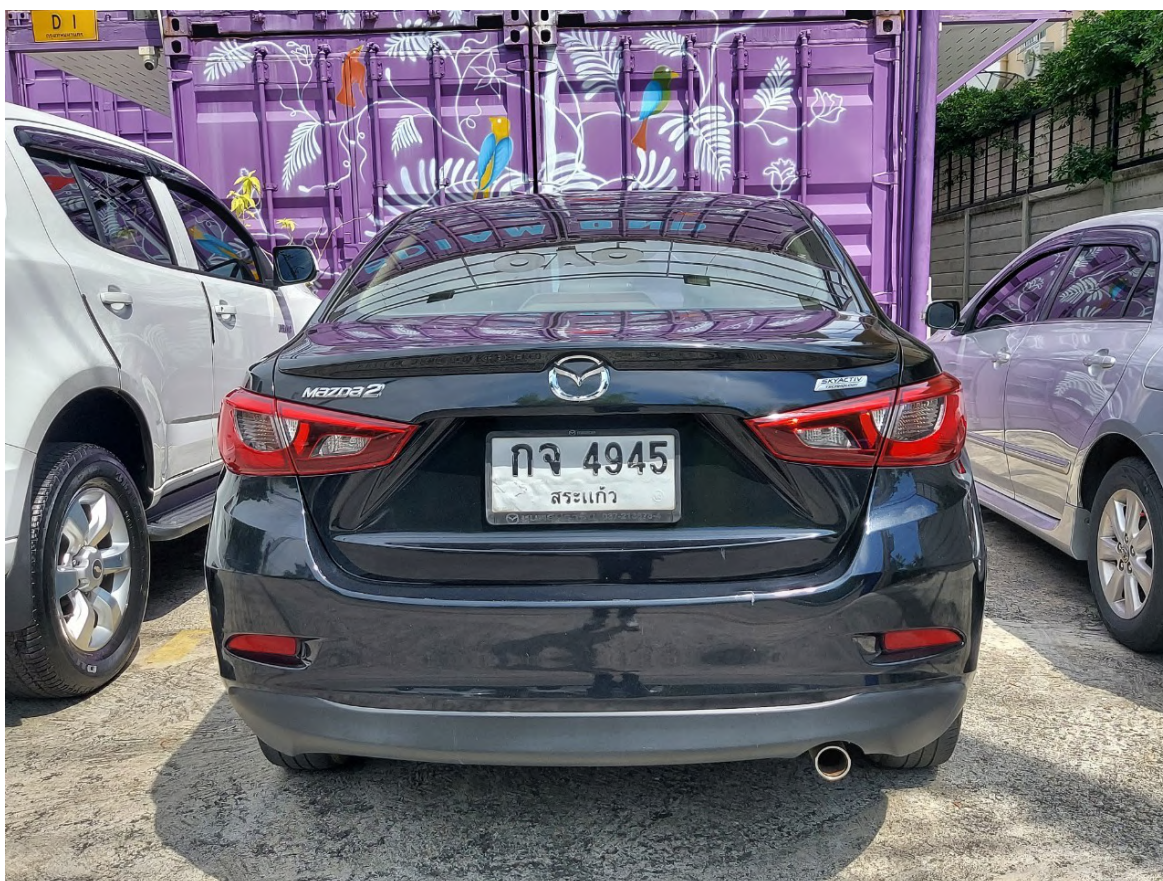
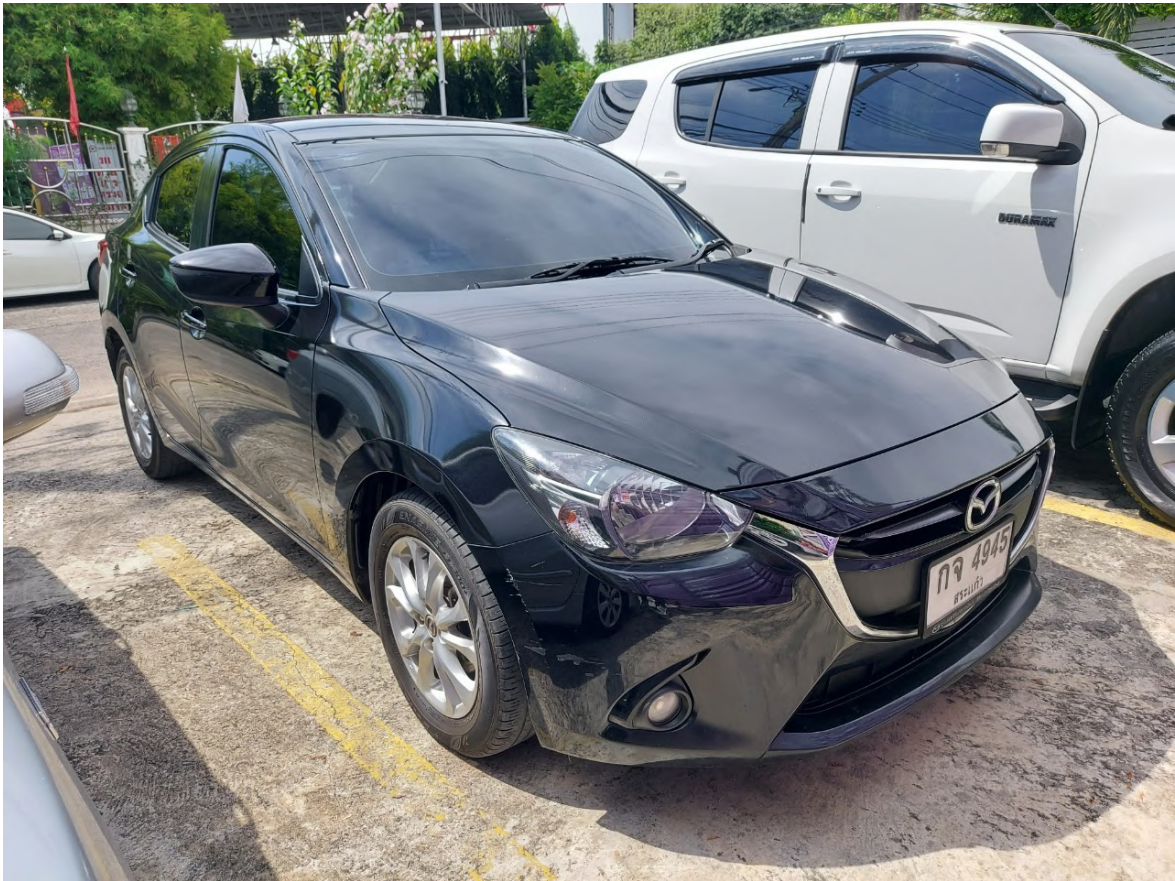
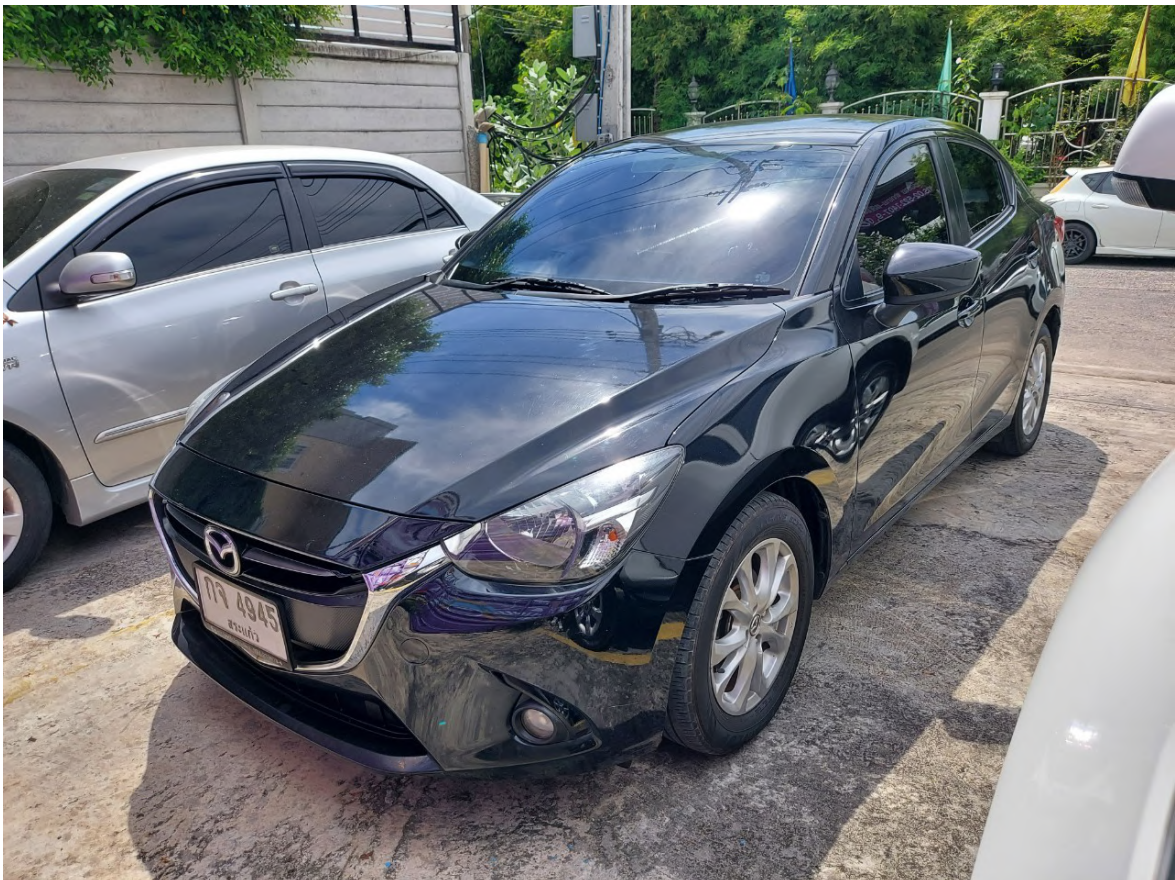
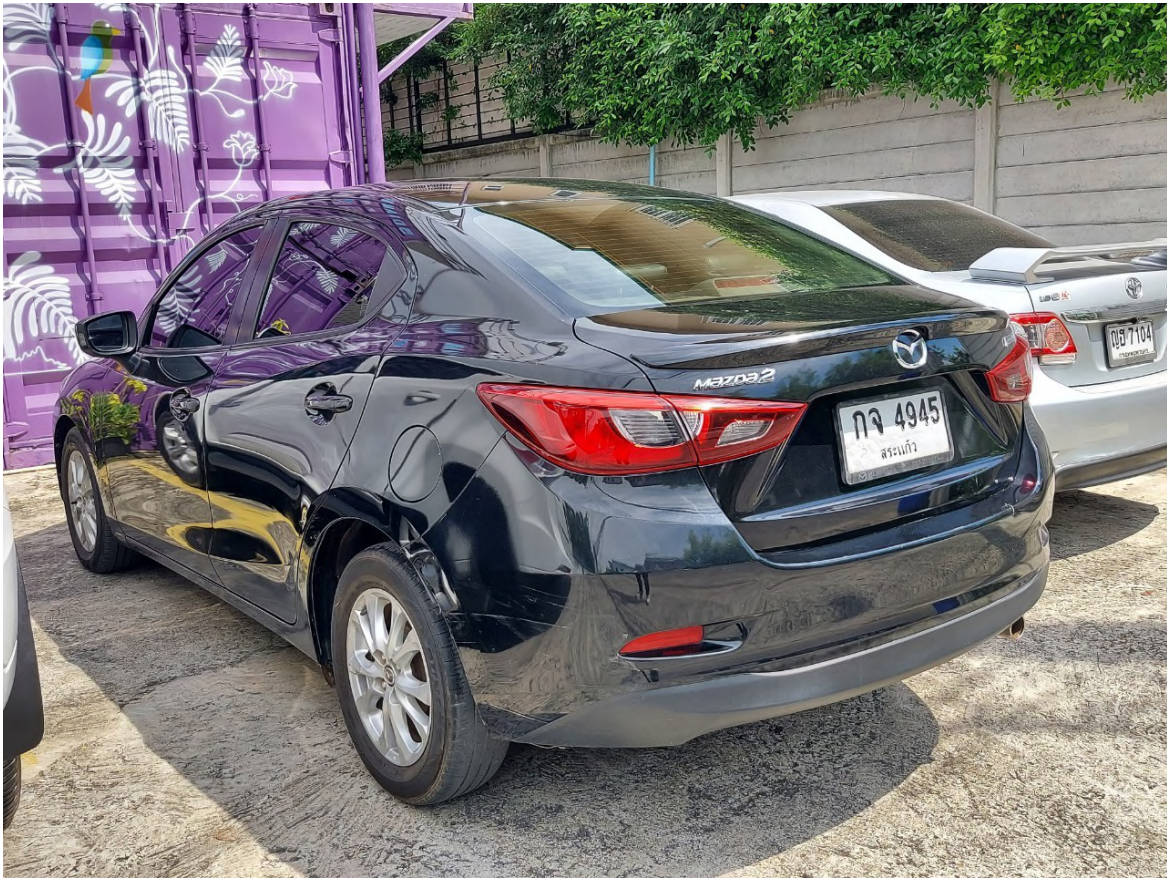
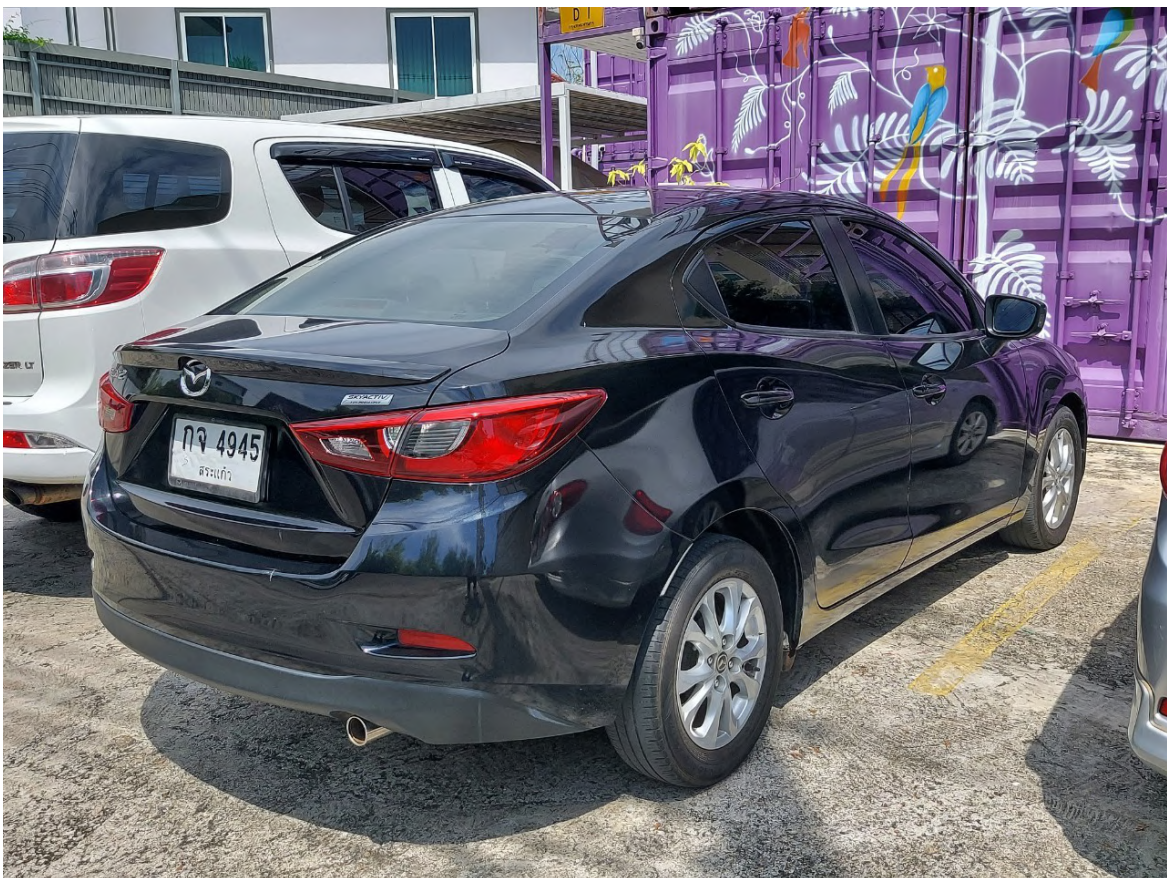
### ภาพภายนอก

รถสภาพดี โครงสร้างไม่เคยเกิดอุบัติเหตุ ไม่เคยจมน้ำและไฟไหม้
