Vehicle Inspection Report

สรุปผลการตรวจสอบ (Inspection Summary)

ยี่ห้อ/รุ่น (Make/Model): MAZDA 2	วันที่ตรวจสอบรถยนต์ (Date of Inspection): 06.03.61
เลขตัวถัง (VIN): MM8DL2S3A0W193084	เลขคำขอบริการ (Job No.) : I018/027-021
เลขเครื่องยนต์ (Engine No.): P350200622	Vehicle Picture:  
ปีผลิต (Build Date): 2016	
สี (Color): แดง	
เลขไมล์ (Mileage): 11958	
เลขทะเบียน (No. Plate): 6กร 6074	
ทะเบียนหมดอายุ (Registration Expiry): 29 มี.ค 61	
ชื่อลูกค้า Customer Name: BB SMART CAR 1	
ที่อยู่ (Address):	
โทรศัพท์ (Tel):	
สถานที่ตรวจสอบรถ (Inspection Place): BB SMART CAR 1

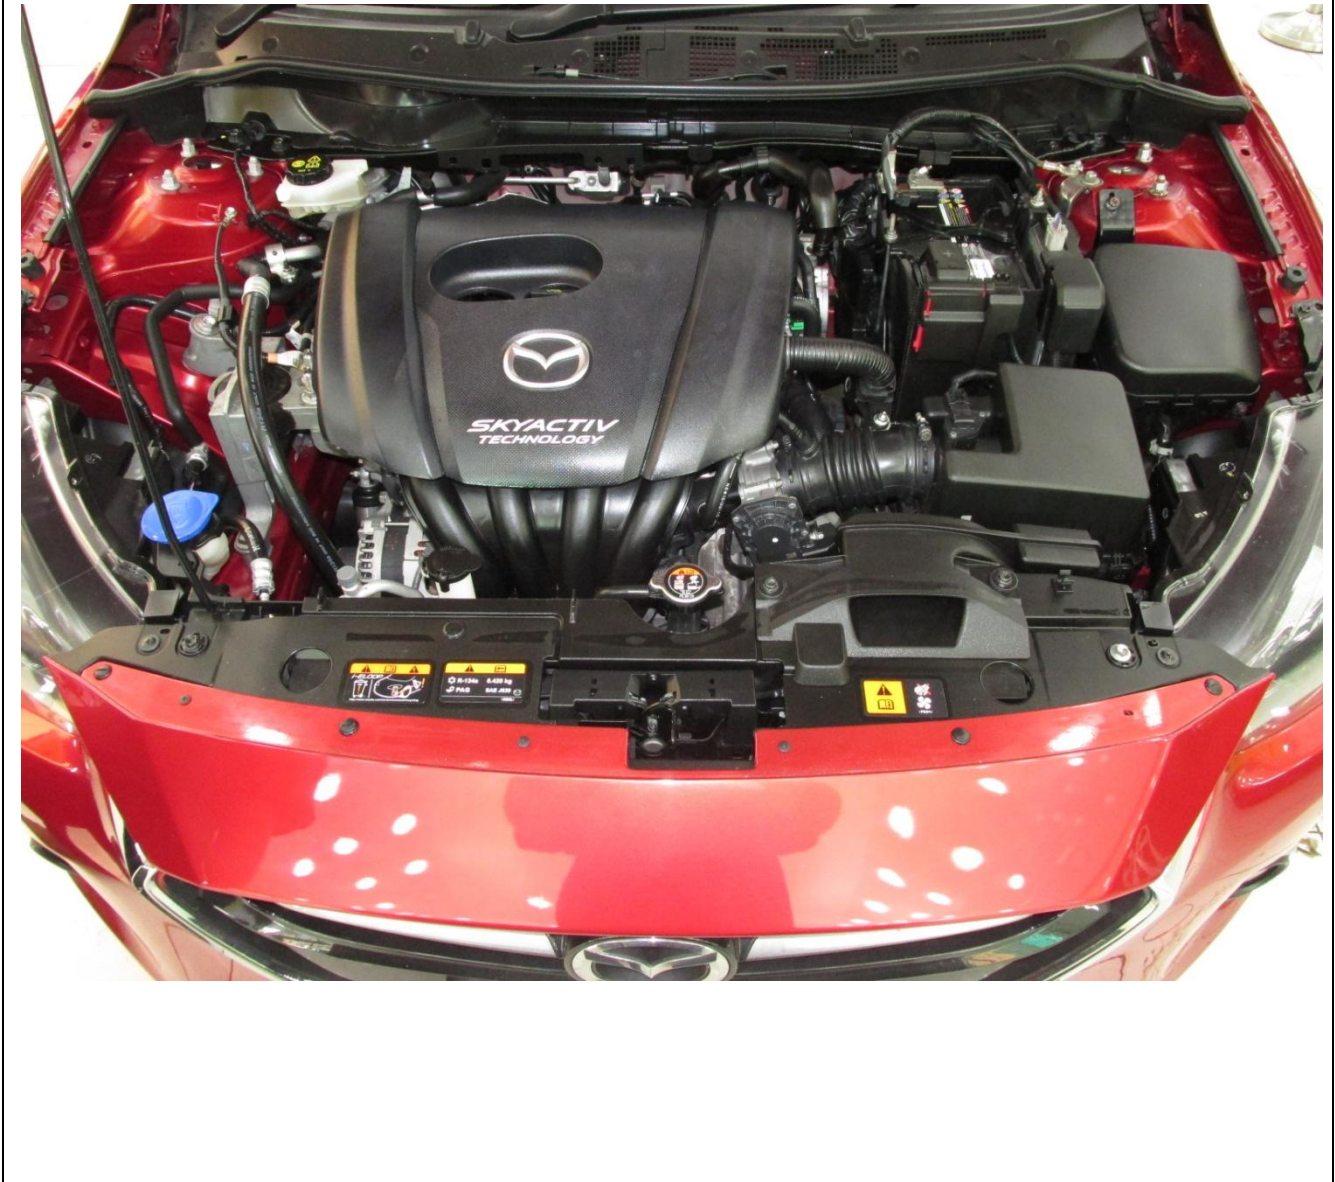
ภาพห้องเครื่อง - Engine Bay Visual Details

Battery Test																																							
Voltage	11.45 V																																						
Rating	360 CCA																																						
Current	161 CCA																																						
Internal resistance	16.88 mΩ																																						
State of Charge	11 %																																						
State of Health	25 %																																						
Status	Replace																																						
Test Date	06.03.61																																						
Charging System Test at 2000 rpm																																							
Voltage	14.40 V																																						
Status	Normal																																						
Start System Test																																							
Start Voltage	9.94 V																																						
Status	Normal																																						
Max. Load Test at 2000 rpm

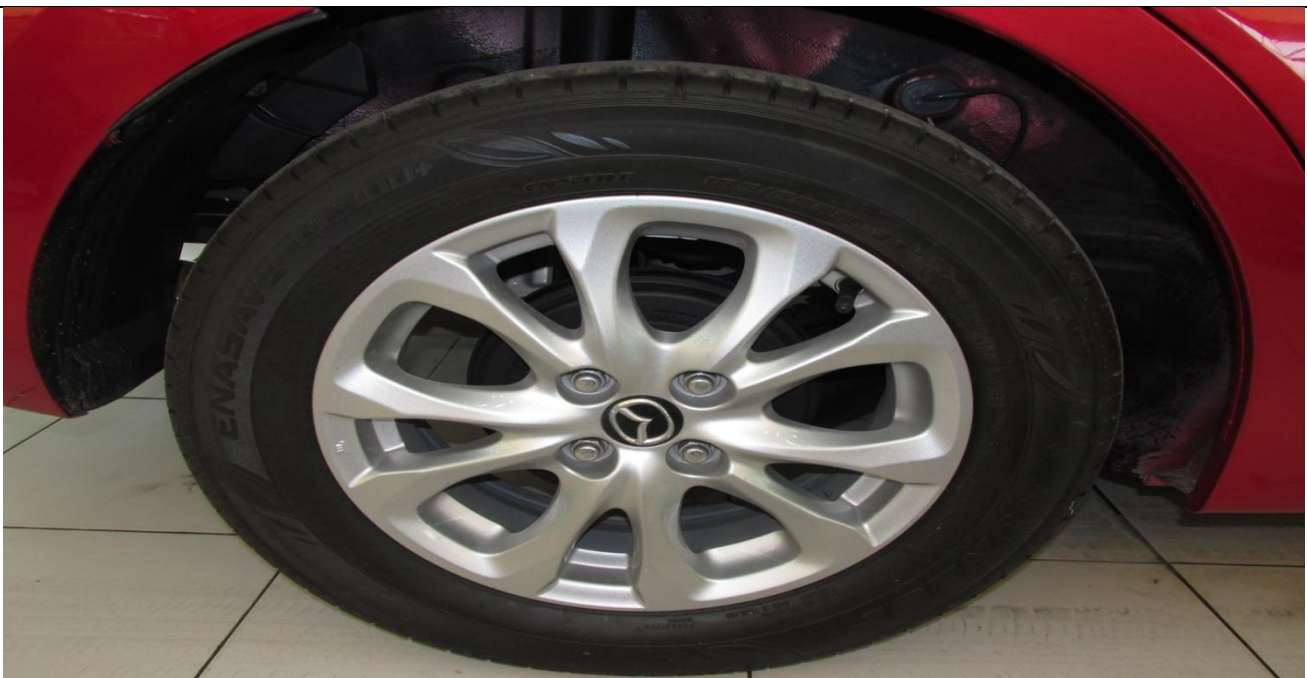
ภาพโดยรวมของยาง ล้อ และ เบรค - Tyres, Wheels & Brakes Visual Details:

สภาพยางรถยนต์, เดือน/ปี ผลิต Tyres Appearance, Year	ปียางผลิต 0416 ยางสภาพดี
 	สภาพล้อรถ Wheel Rims Appearance	สภาพปกติ
 	ยางอะไหล่ และล้อ Spare Tyre & Rim	มีประจำรถ

ผ้าเบรค (หน้า/หลัง) Brake Pads (Front/Rear)	สภาพดีตามอายุการใช้งาน
 	จานเบรค Brake Discs (Front/Rear)	ควรเจียจานเบรคครั้งต่อไปที่เปลี่ยนผ้าเบรค
