Toyota Landcruiser Prado 3.0 TZ 4WD

Nov 29, 2023

Vehicle Inspection Report สรุปผลการตรวจสภาพรถ (Inspection Summary)

1023/0225-6

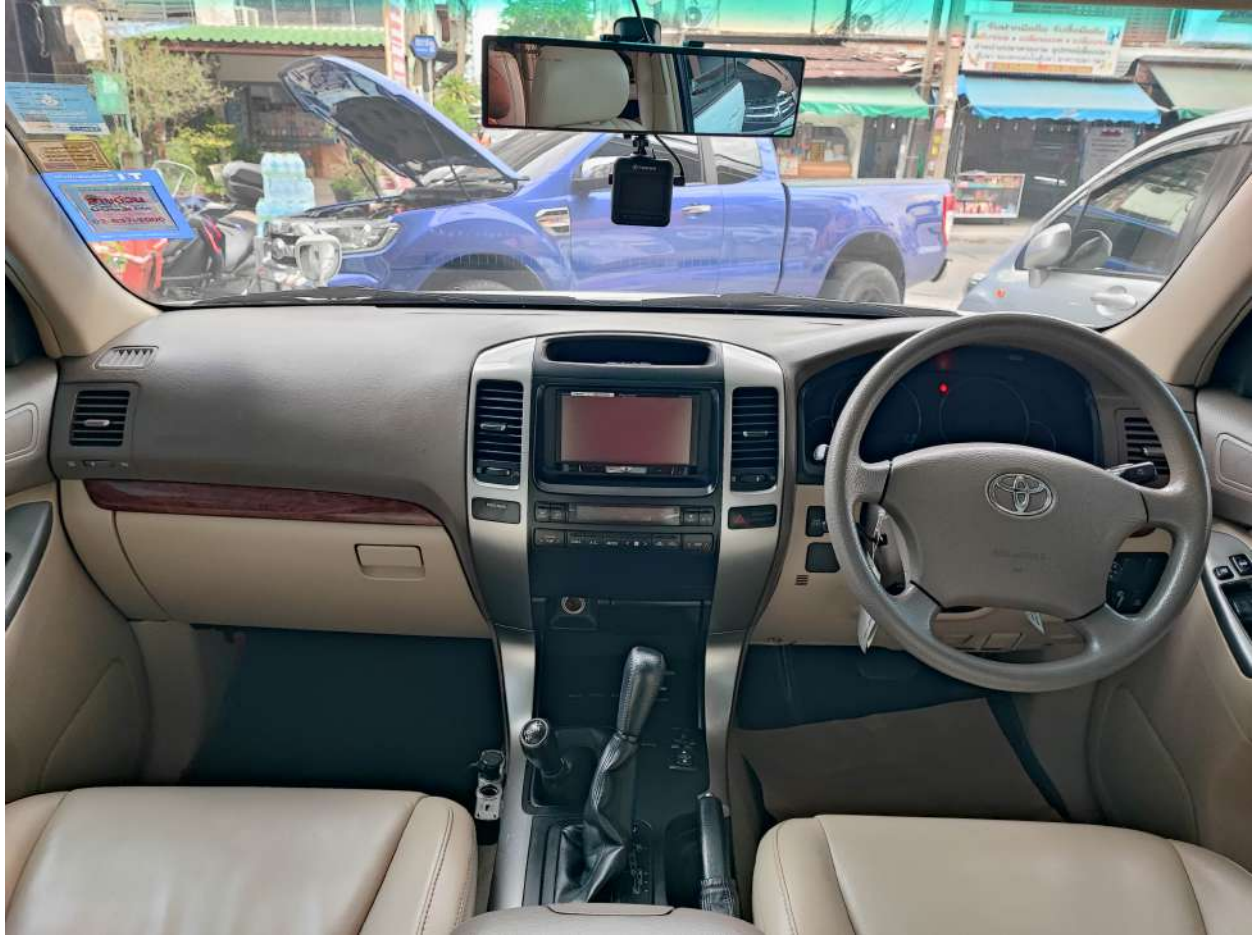
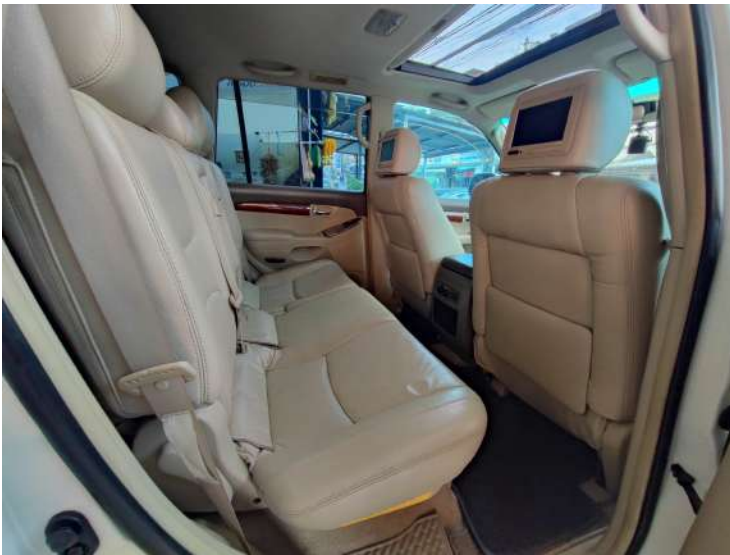
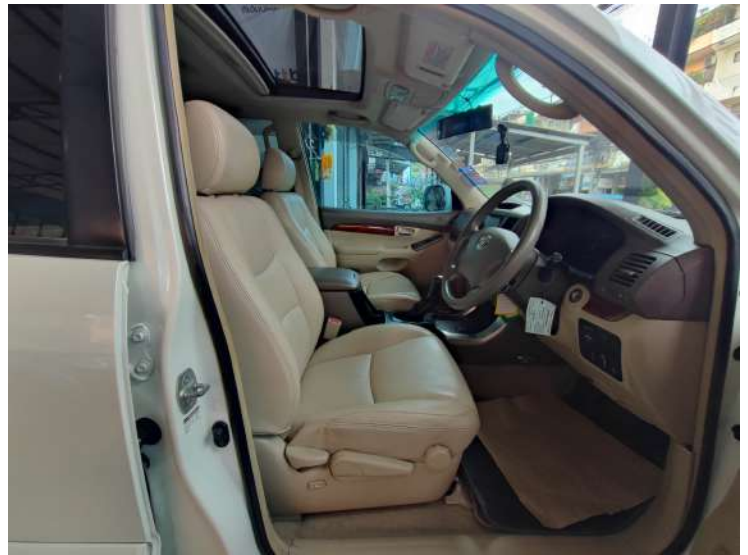
ภาพภายใน

รายการตรวจ 4 รายการ	สถานะ
2.1 สภาพที่นั่ง Seat Appearance	ดี (Good)
2.2 การทำงาน การปรับ และการล็อกเบาะ Seat Adjust functional	ดี (Good)
2.3 สภาพรางไต่เบาะ Seat slide adjust rail	ดี (Good)
2.4 เข็มขัดนิรภัย Seat Belts	ดี (Good)
