# Vehicle Inspection Report

## สรุปผลการตรวจสอบ (Inspection Summary)

ยี่ห้อ/รุ่น (Brand/Model): TOYOTA CAMRY HYBRID	วันที่ตรวจสอบรถยนต์ (Date of Inspection): 01.06.61
หมายเลขตัวถัง (VIN): MR053CK5004005770	เลขคำขอบริการ (Job No.): I017/104-060
หมายเลขเครื่องยนต์ (Engine No.): 2AR-0751932	Vehicle Picture:

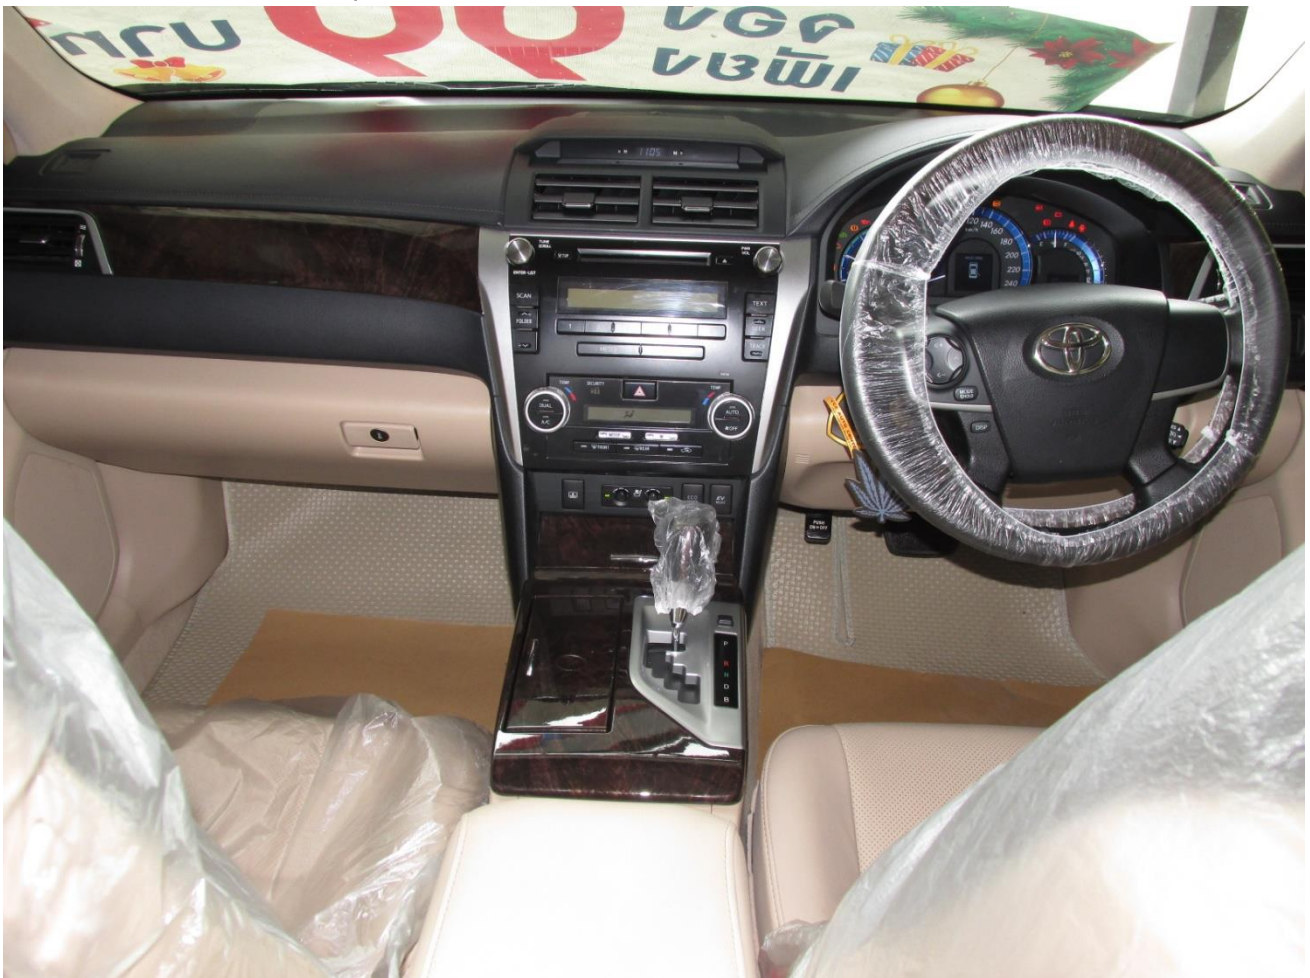
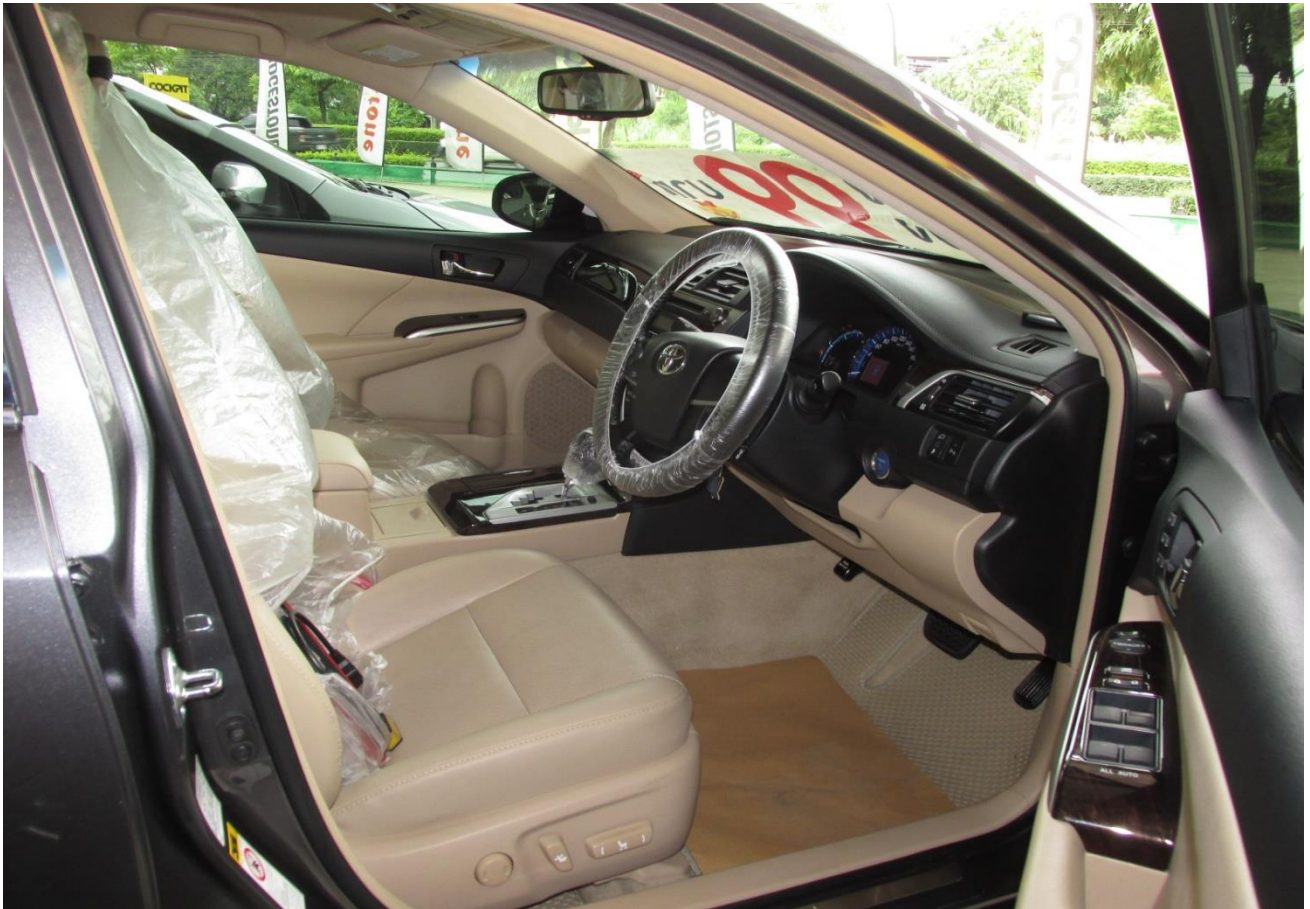
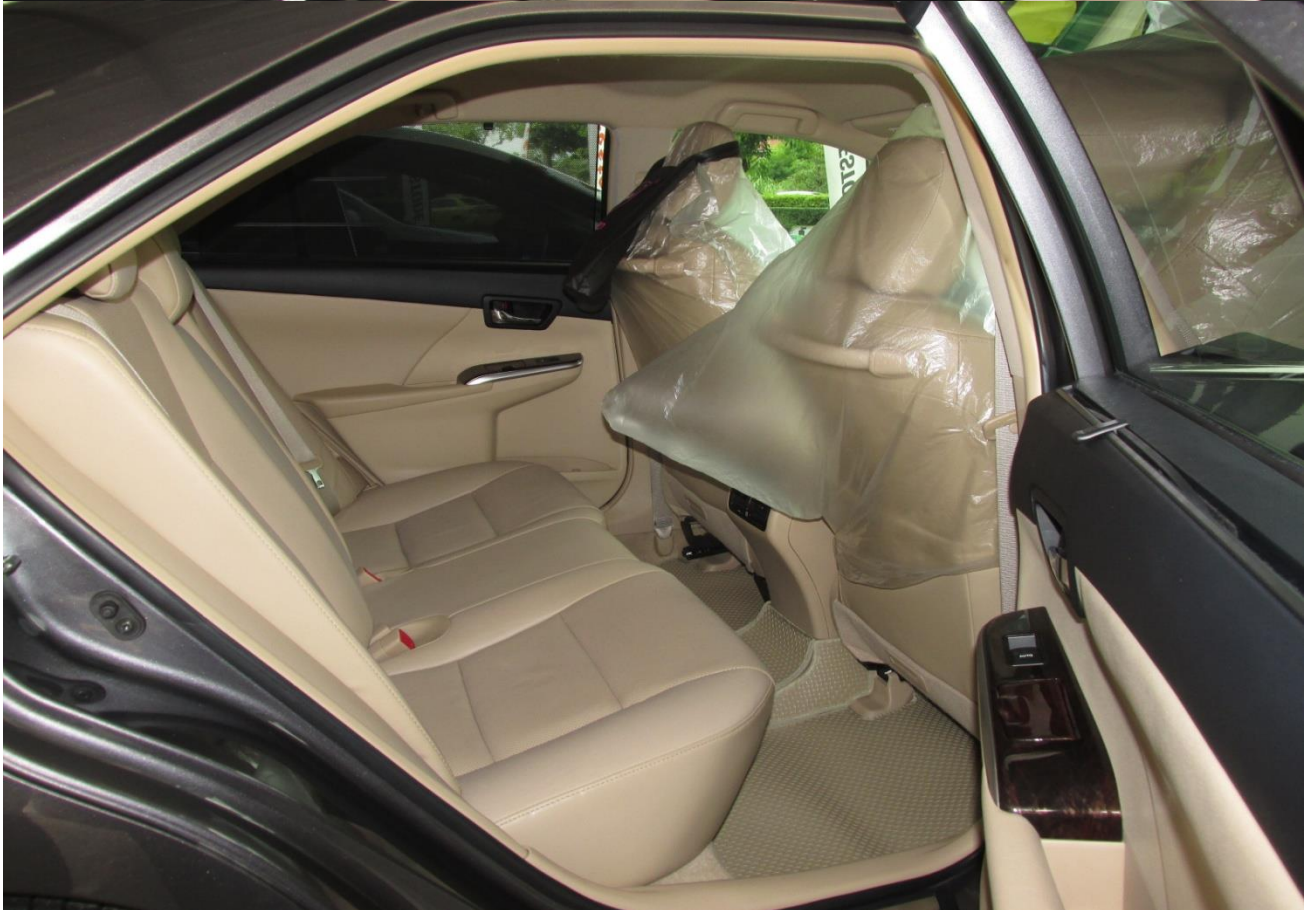
### ภาพภายในด้านหน้า หลัง และ จุดบกพร่อง - Interior Visual Details (Front, Rear and/or Defect):

ที่นั่ง สภาพ Seat Appearance	สภาพดีตามอายุการใช้งาน

แผงคอนโซลหน้า Other Trims	สภาพดีตามอายุการใช้งาน

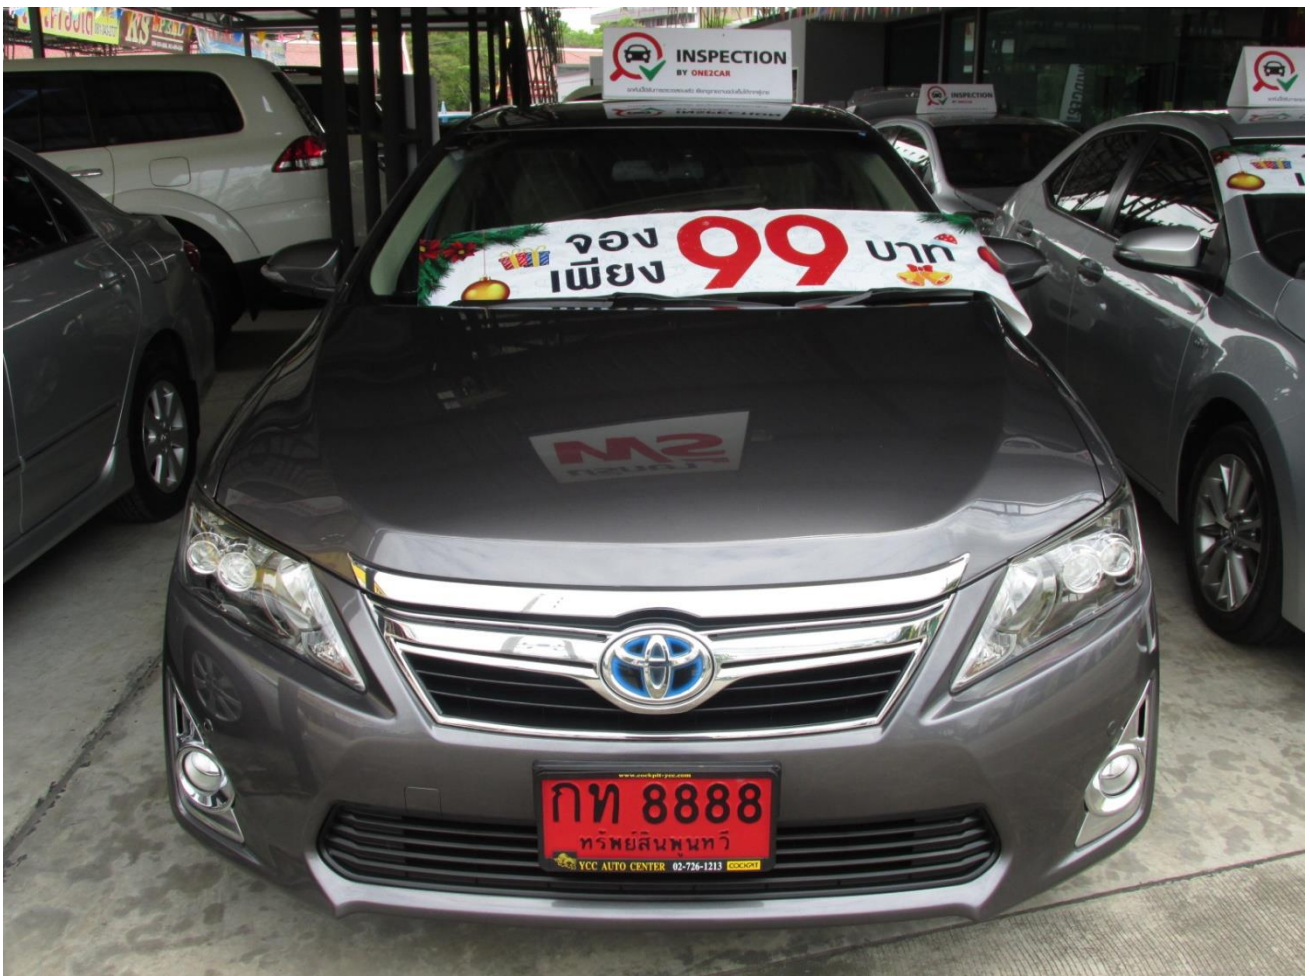
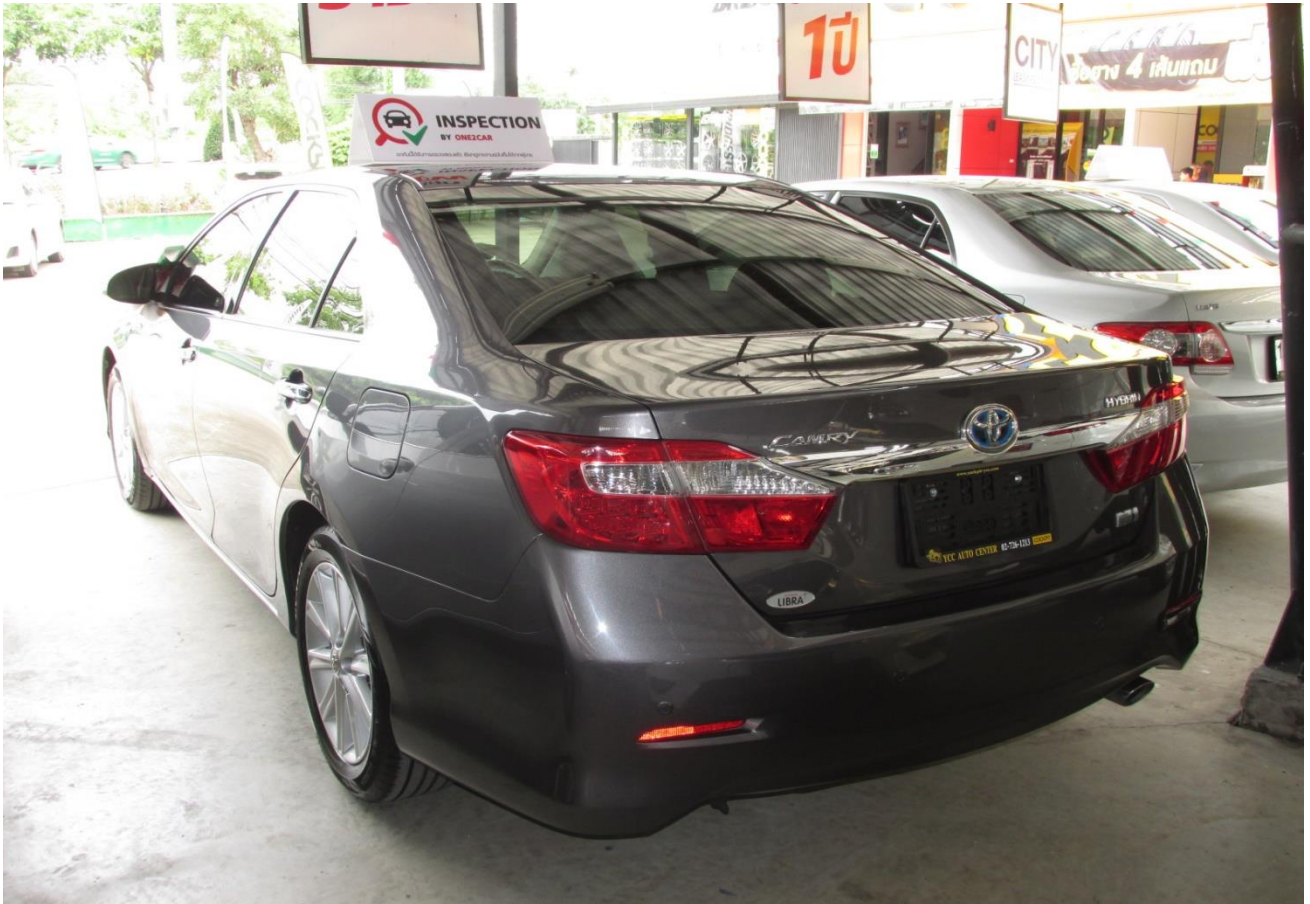
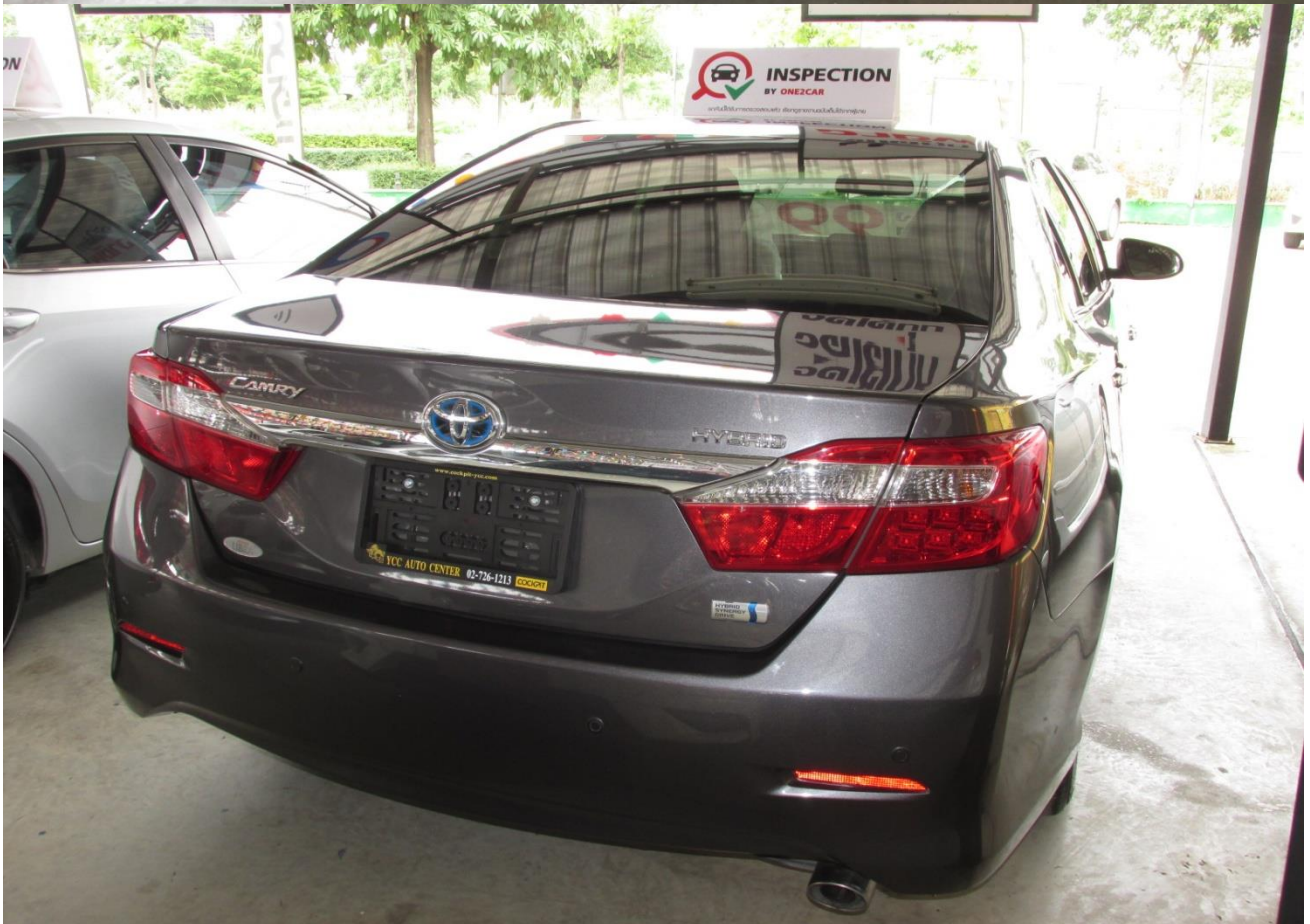
### ภาพภายนอก - Exterior Visual Details:

กันชนหน้า Front Bumper	สภาพดี

สภาพรวมของโครงสร้างแชสซี Chassis Frames & Members Appearance	สภาพดี

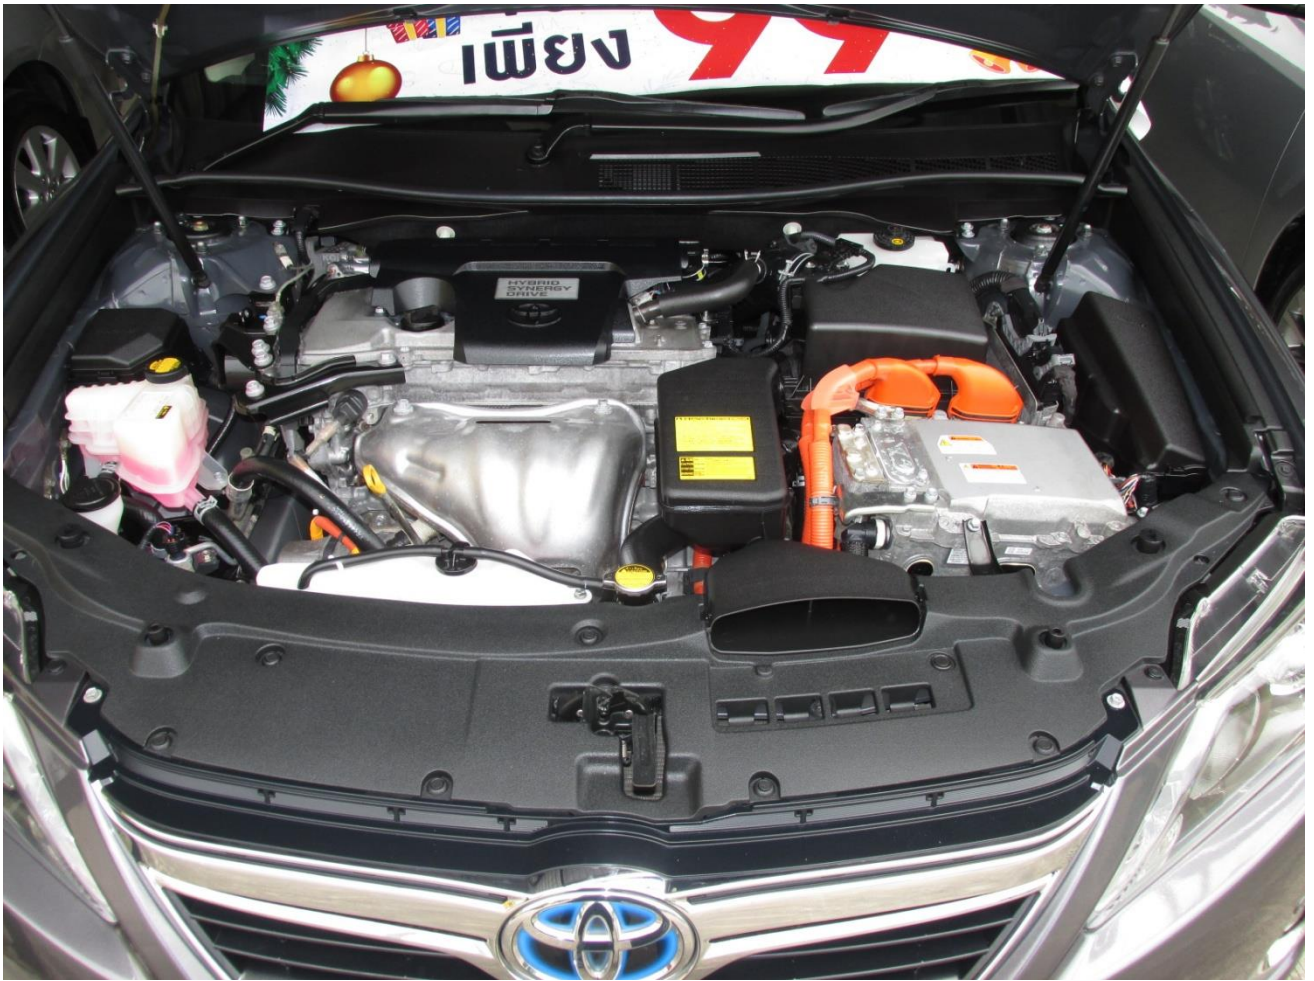
ภาพห้องเครื่อง - Engine Bay Visual Details:

เครื่องยนต์ไม่พบการรั่วซึม No any leak on engine	ใช่
 	รถสตาร์ทติดง่าย The car start without struggling	ใช่

การรั่วไหลของน้ำมัน Fluid Leaks	ไม่มี

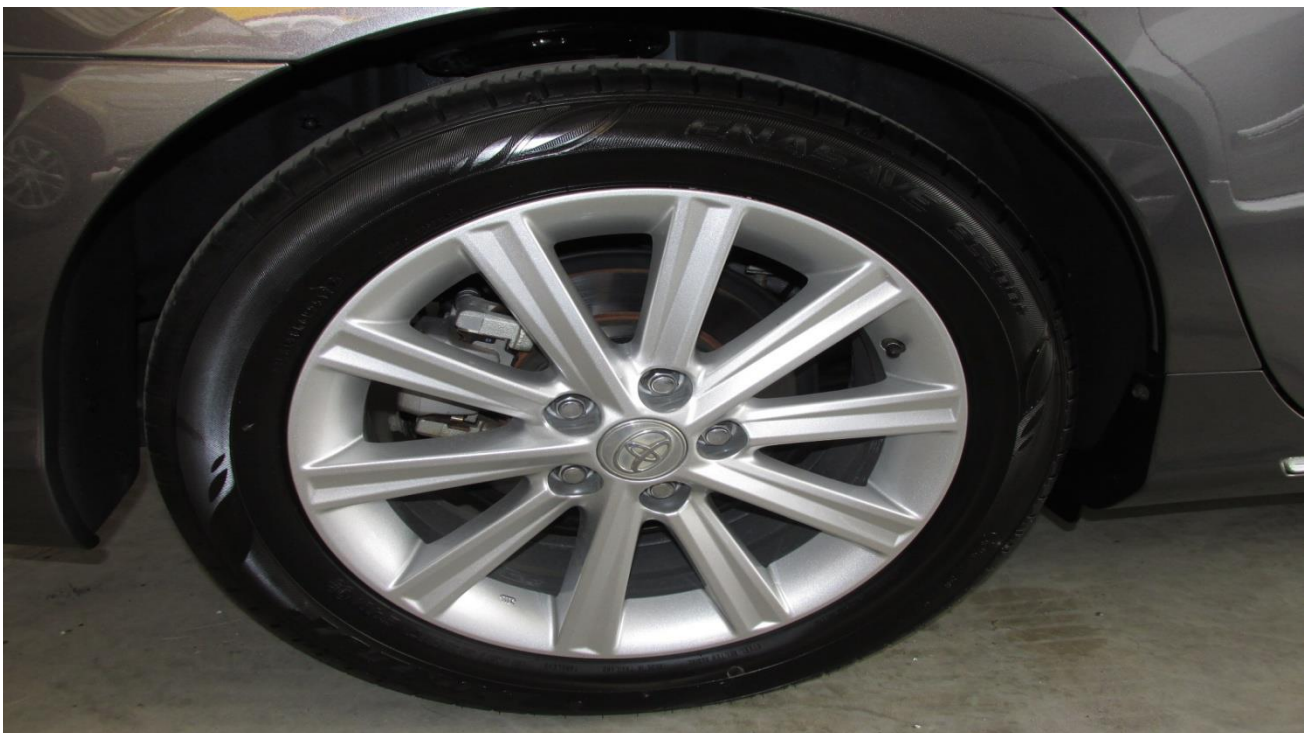
### ภาพโดยรวมของยาง ล้อ และ เบรค - Tyres, Wheels & Brakes Visual Details:

สภาพยางรถยนต์, สปีดคาร์ท/ปี ผลิต Tyres Appearance, Year	2517
 	สภาพล้อ,ฝาครอบล้อ Wheel Rims Appearance	สภาพดีตามอายุการใช้งาน
 	ล้อ และยางอะไหล่ Spare Tyre & Rim	มีประจำรถ

คาลิปเปอร์เบรค และท่อน้ำมัน Brake Hose Callipers & Pipes	สภาพปกติไม่พบการรั่วซึม
 	ผ้าดิสเบรค (หน้า/หลัง) Brake Pads (Front/Rear)	สภาพดีตามอายุการใช้งาน
 	จานดิสเบรค(หน้า/หลัง) Brake Discs (Front/Rear)	ควรเจียจานเบรคครั้งต่อไปที่เปลี่ยนผ้าเบรค
 	ดรัมเบรคล้อหลัง Brakes and Drums any No Leakage	N/A

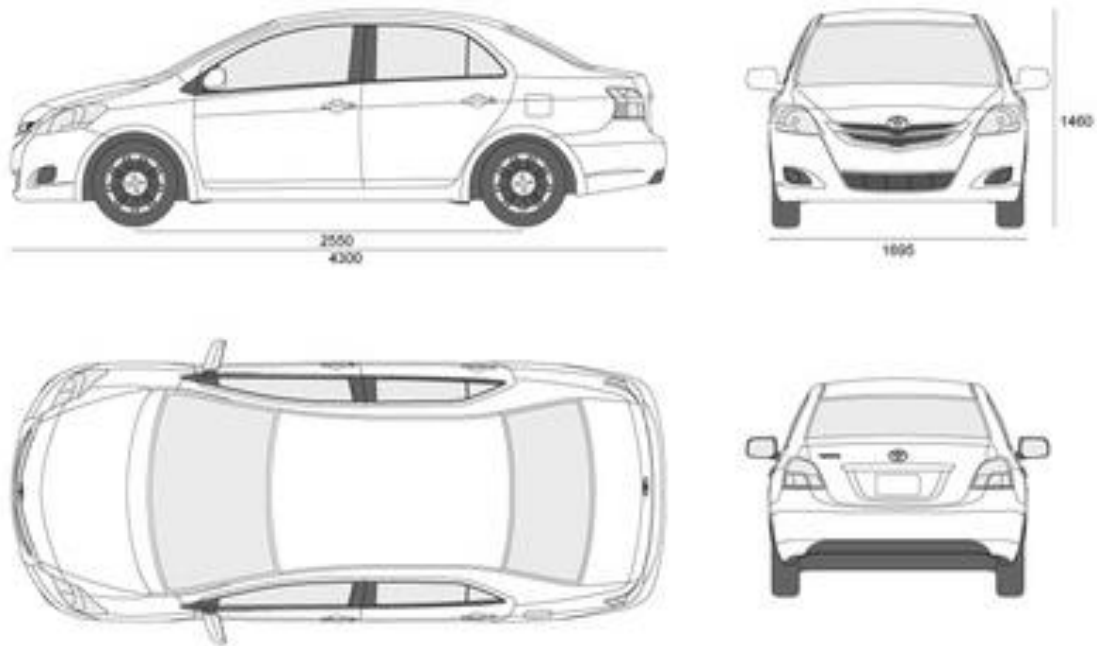
ความหนาสีรอบรถเก๋ง 3,4 และ 5 ประตู - Paint Thickness on 3,4 and 5 door car:

ชิ้นส่วนยานยนต์	ความหนาสี Paint Thickness (µm)			
(Car Part)	P1	P2	P3	Average
Front Wing (RH)	96	94	89	93
Front Wing (LH)	91	93	99	94
Front Door (RH)	104	115	118	112
Front Door (LH)	88	114	110	104
Rear Door (RH)	132	136	122	130
Rear Door (LH)	124	126	120	123

ชิ้นส่วนยานยนต์	ความหนาสี Paint Thickness (µm)			
(Car Part)	P1	P2	P3	Average
Rear Wing (RH)	158	154	160	157
Rear Wing (LH)	139	123	128	130
Front Bumper				
Rear Bumper				
Bonnet	96	100	102	99
Roof	85	90	92	89
Boot/Tail Gate	93	95	92	93
