Vehicle Inspection Report

ยี่ห้อ/รุ่น (Make/Model): BMW X3 2.0d	วันที่ตรวจสอบรถยนต์ (Date of Inspection): 16.1.61
เลขตัวถัง (VIN): MMFPE15060WA54720	เลขคำขอบริการ (Job No.) : I018/007-003
เลขเครื่องยนต์ (Engine No.): 81656906	Vehicle Picture:  
ปีผลิต (Build Date): 2008	
สี (Color): เทา	
เลขไมล์ (Mileage): 258696	
เลขทะเบียน (No. Plate): ธฉ 788	
ทะเบียนหมดอายุ (Registration Expiry): 27 ก.ค 61	
ชื่อลูกค้า Customer Name: เบสท์ ราชพฤกษ์ คาร์	
ที่อยู่ (Address):	
โทรศัพท์ (Tel):	
สถานที่ตรวจสอบรถ (Inspection Place): เบสท์ ราชพฤกษ์ คาร์

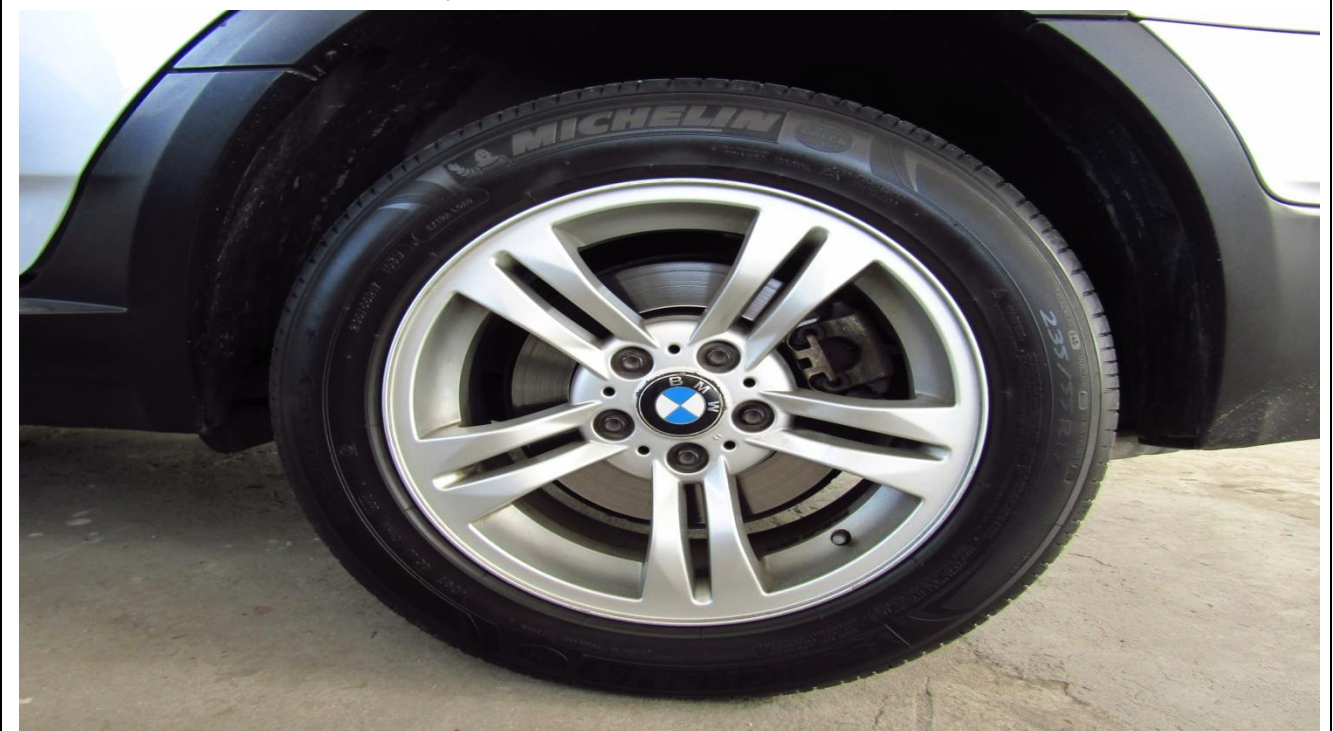
ภาพโดยรวมของยาง ล้อ และ เบรค - Tyres, Wheels & Brakes Visual Details:

จานเบรค Brake Discs (Front/Rear)	ควรเจียจานเบรคครั้งต่อไปที่เปลี่ยนผ้าเบรค
