I024/0111-7

BMW X3 2.0 xDrive20d M Sport 4WD

Mar 22, 2024

Vehicle Inspection Report สรุปผลการตรวจสภาพรถ (Inspection Summary)

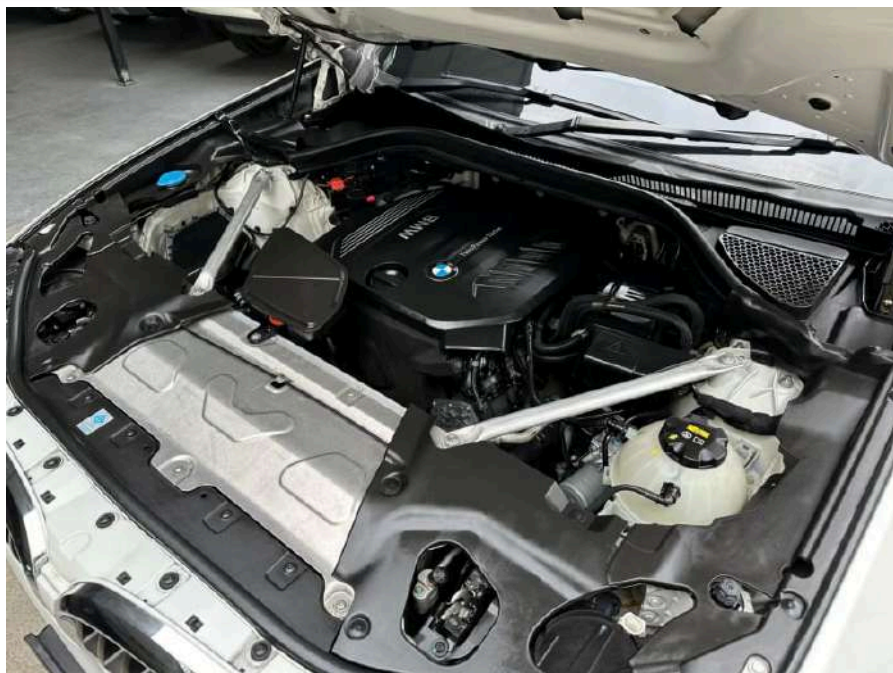
ภาพห้องเครื่อง

Voltage	12.39	V
Rating	700	CCA
Current	731	CCA
Internal resistance	3.7	mΩ
State of Charge	59	%
State of Health	96	%
Status	GREAT

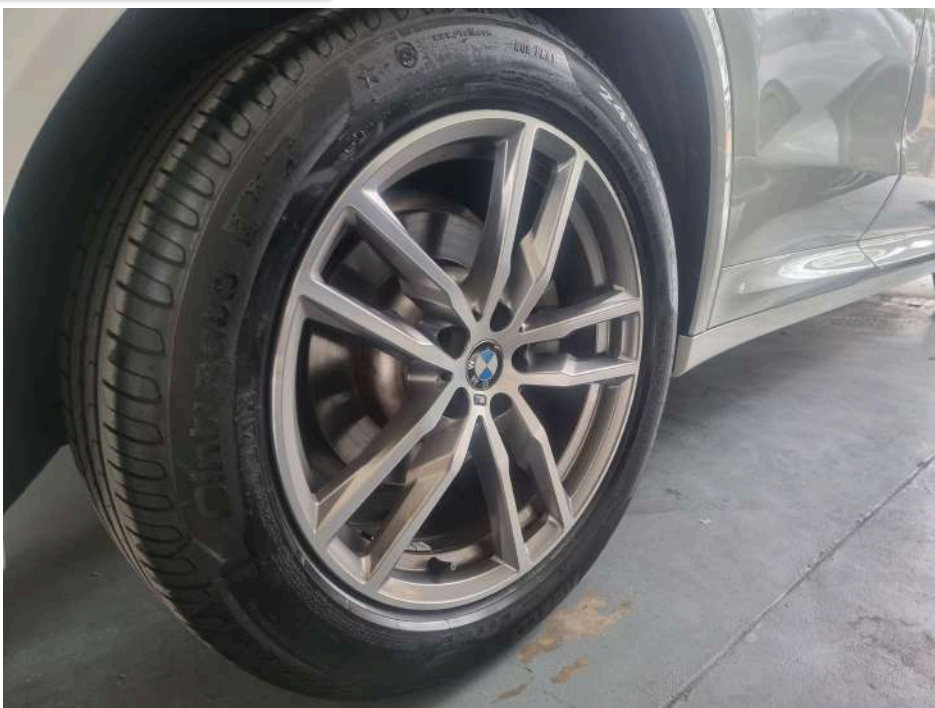
ขอบยาง ล้อ

30/22
