Vehicle Inspection Report

ยี่ห้อ/รุ่น (Make/Model): HONDA CITY	วันที่ตรวจสอบรถยนต์ (Date of Inspection): 02.05.61
เลขตัวถัง (VIN): MRHGM26409P201418	เลขคำขอบริการ (Job No.) : I018/064-003
เลขเครื่องยนต์ (Engine No.): L15A79P60242	Vehicle Picture:

ปีผลิต (Build Date): 2008	
สี (Color): เทา	
เลขไมล์ (Mileage): 132347	
เลขทะเบียน (No. Plate): ฉย 9946	
ทะเบียนหมดอายุ (Registration Expiry): 13 พ.ค 61	
ชื่อลูกค้า Customer Name: แสนรัก AUTOCAR	
ที่อยู่ (Address):	
โทรศัพท์ (Tel):	
สถานที่ตรวจสอบรถ (Inspection Place): แสนรัก AUTOCAR

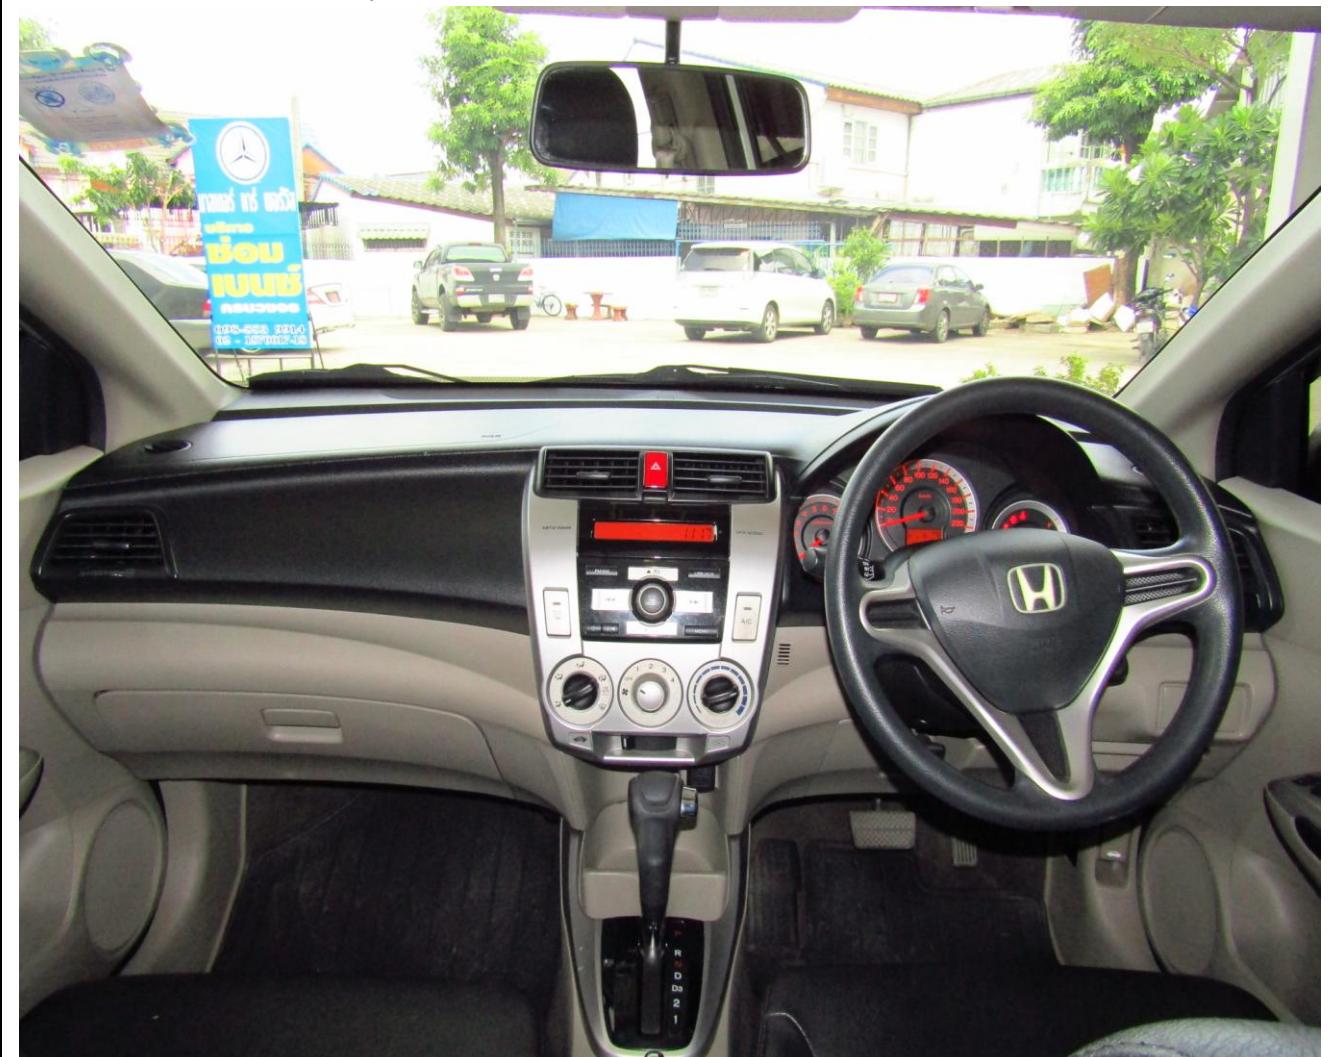
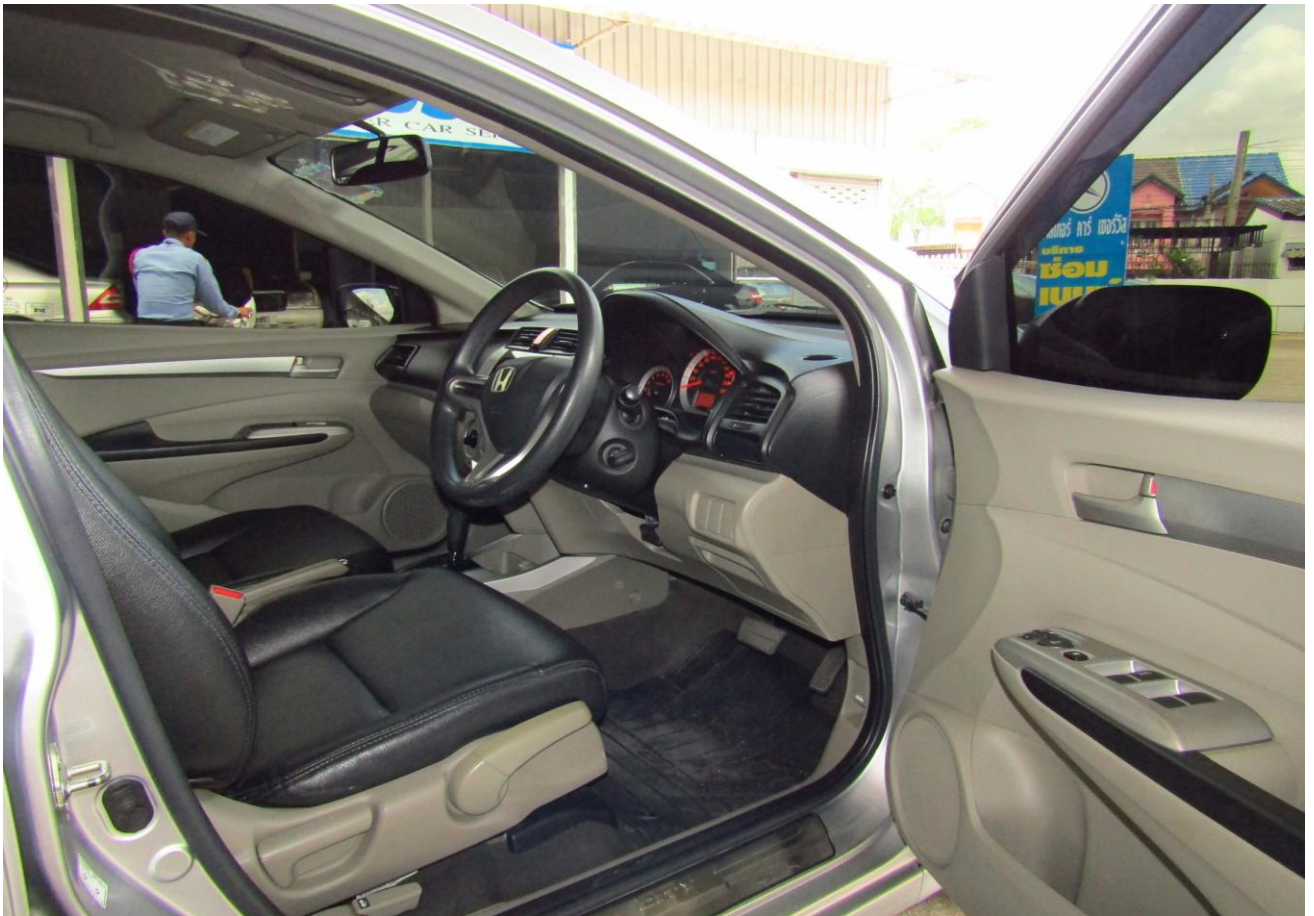
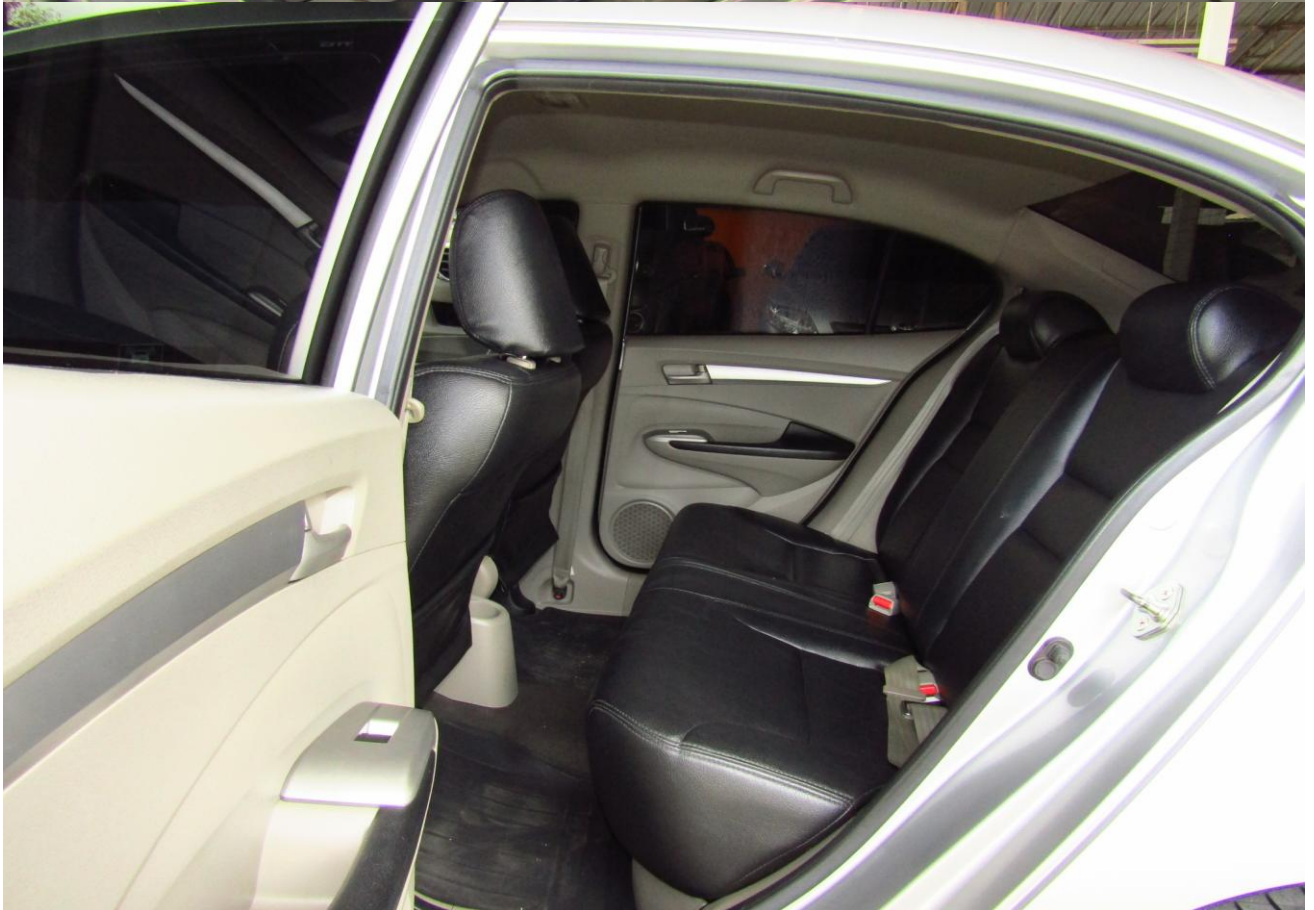
ภาพภายในด้านหน้า หลัง และ จุดบกพร่อง - Interior Visual Details (Front, Rear and/or Defect):

อุปกรณ์ทำความเย็นและความร้อน Air Condition/Heater	แอร์ไม่เย็น ทำงานไม่ปกติ

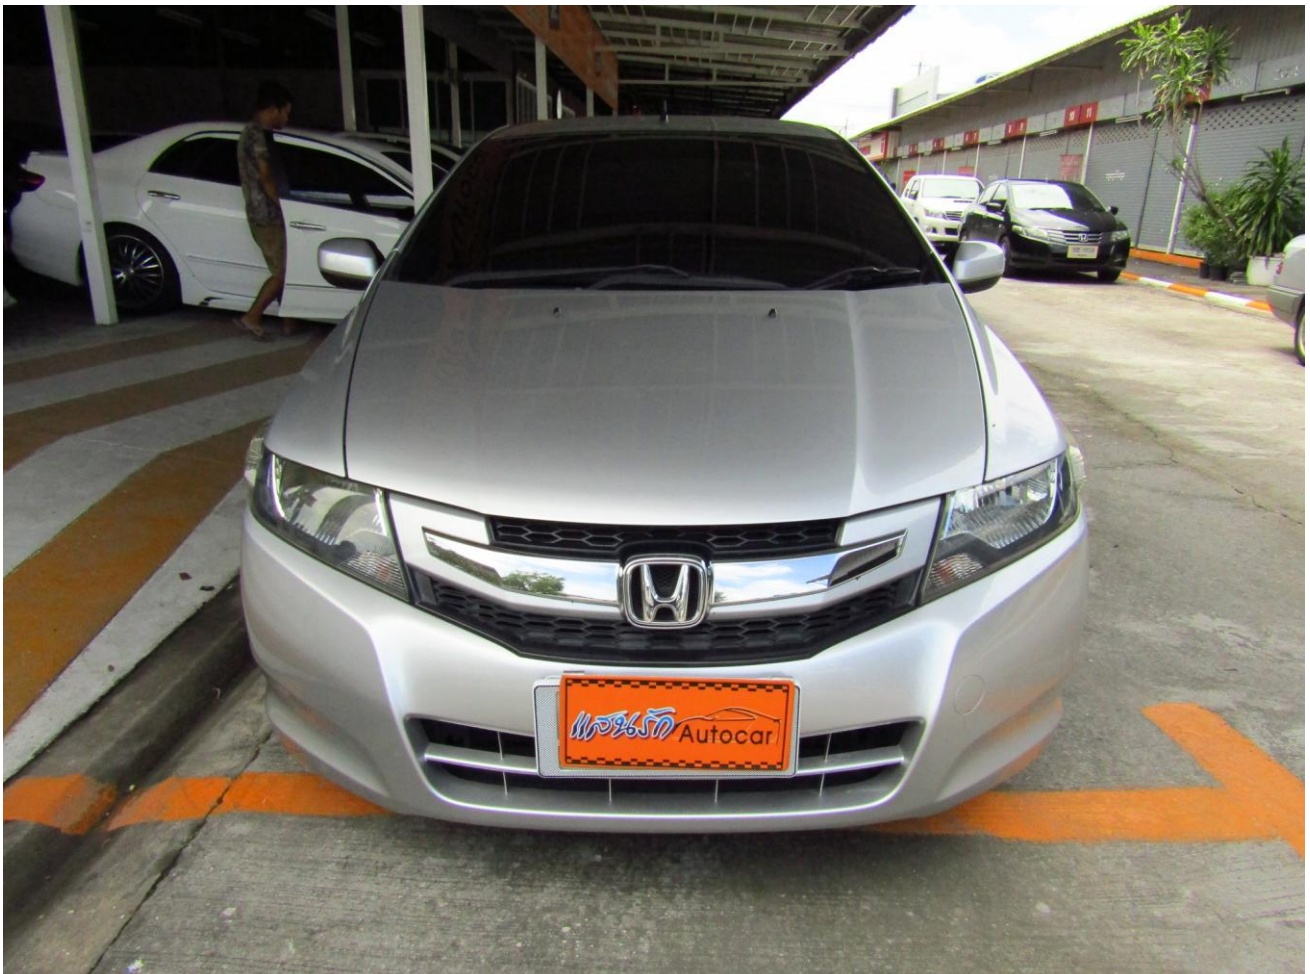
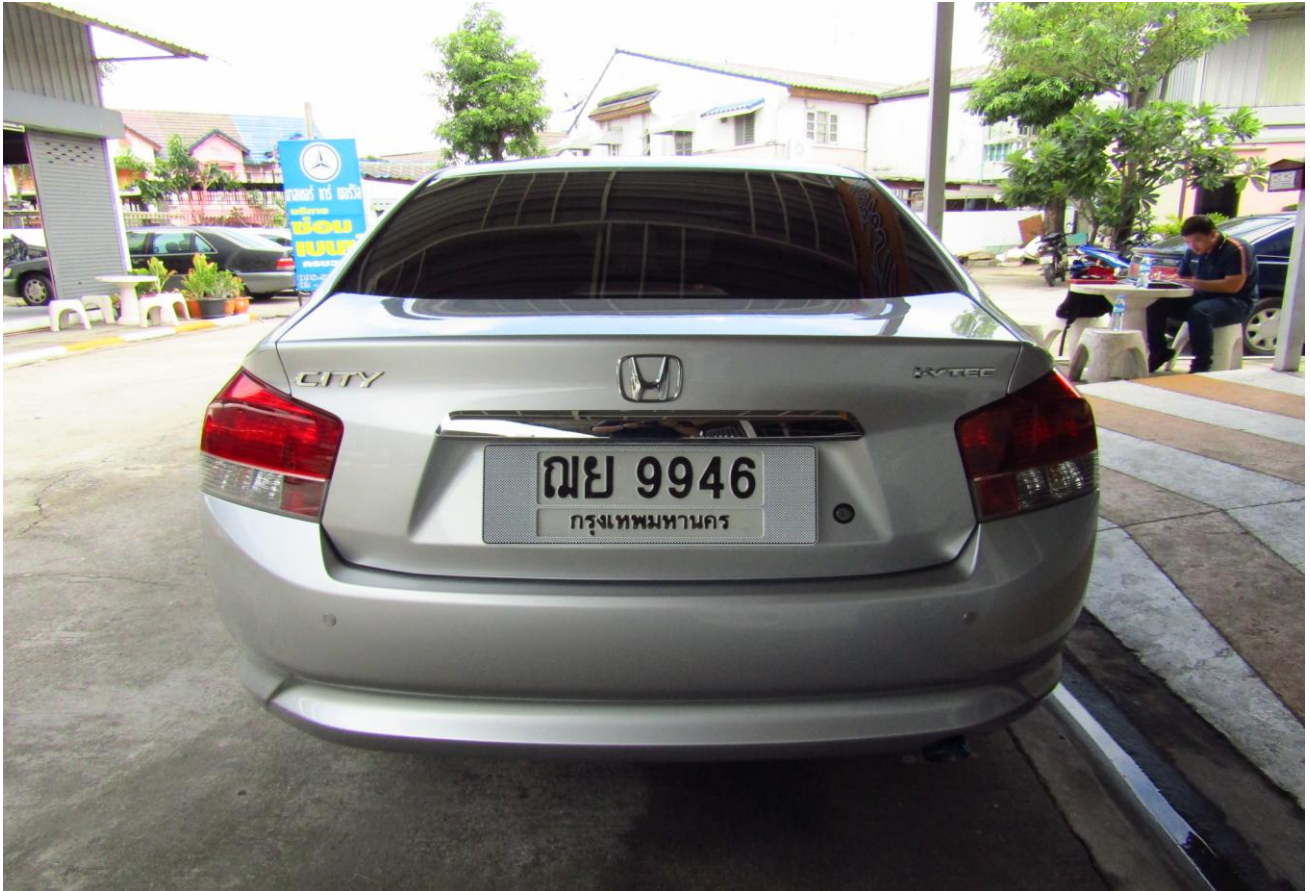
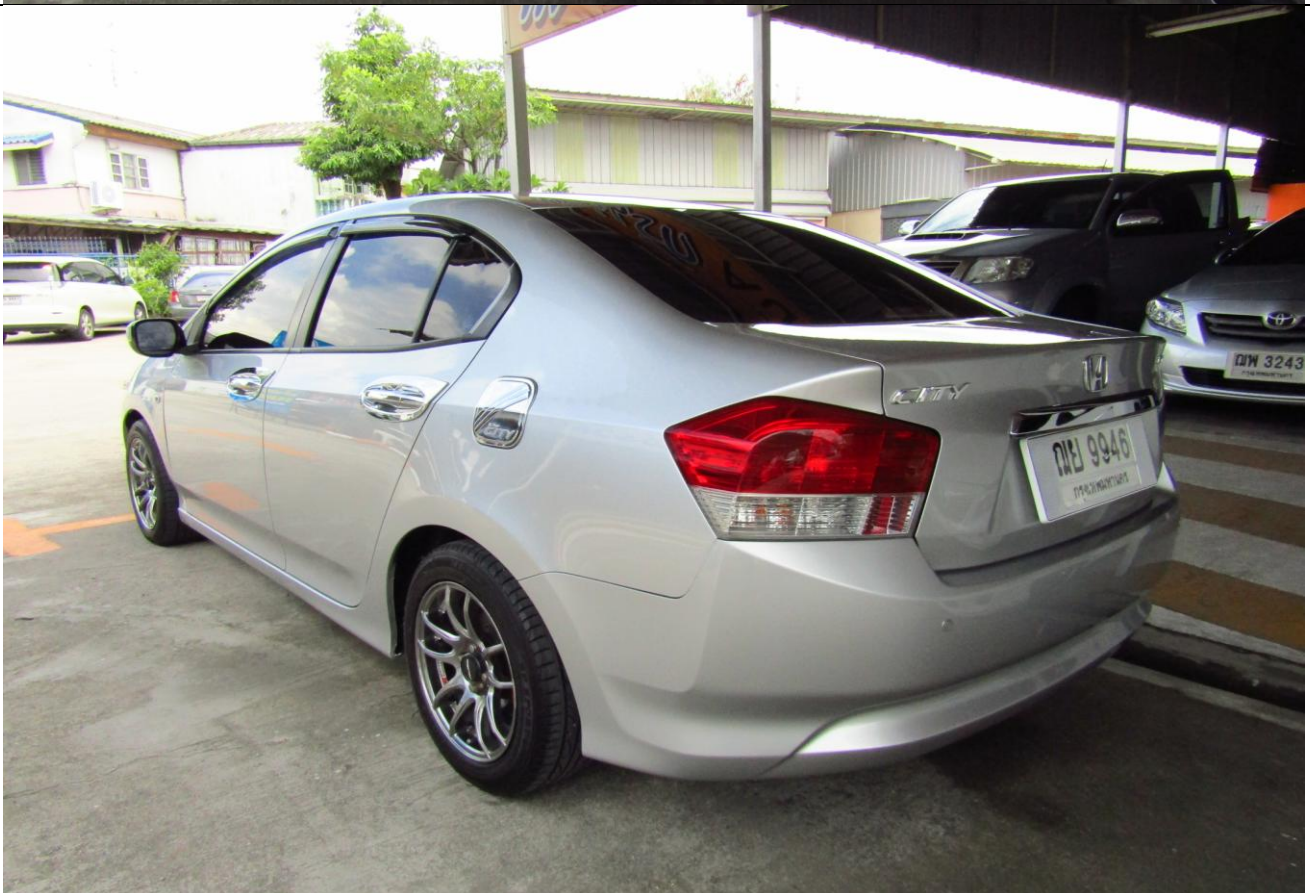
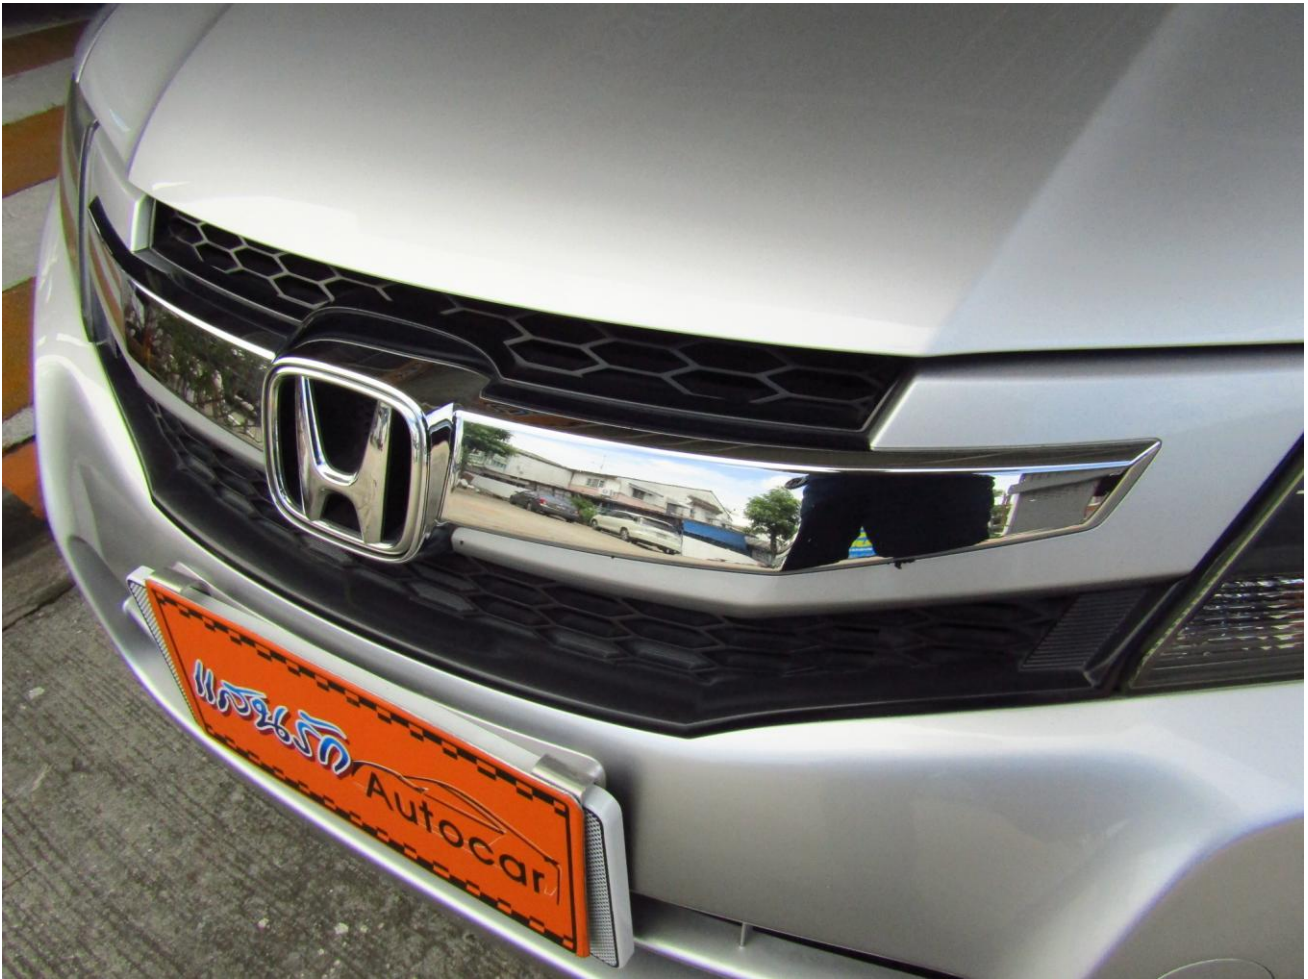
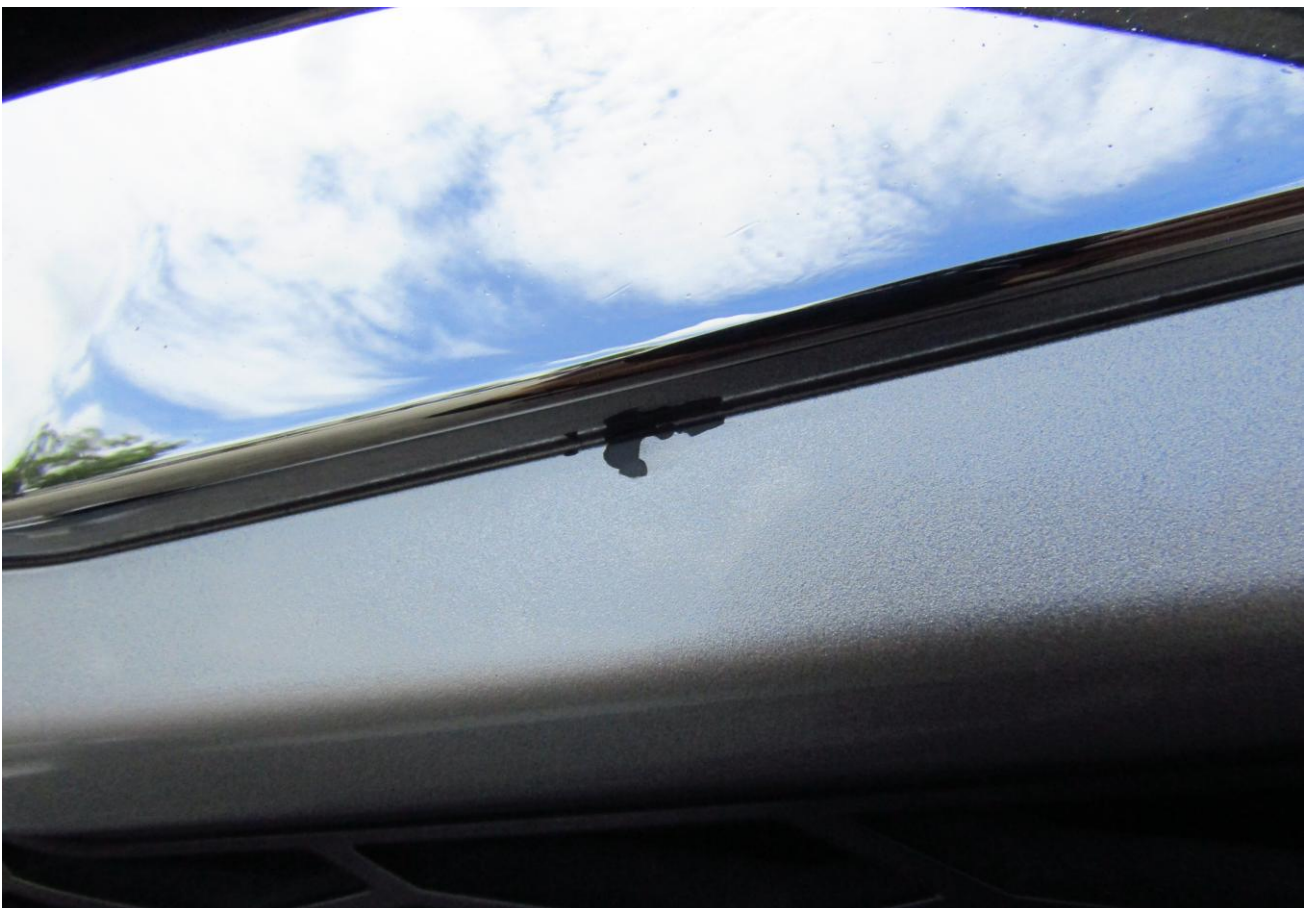
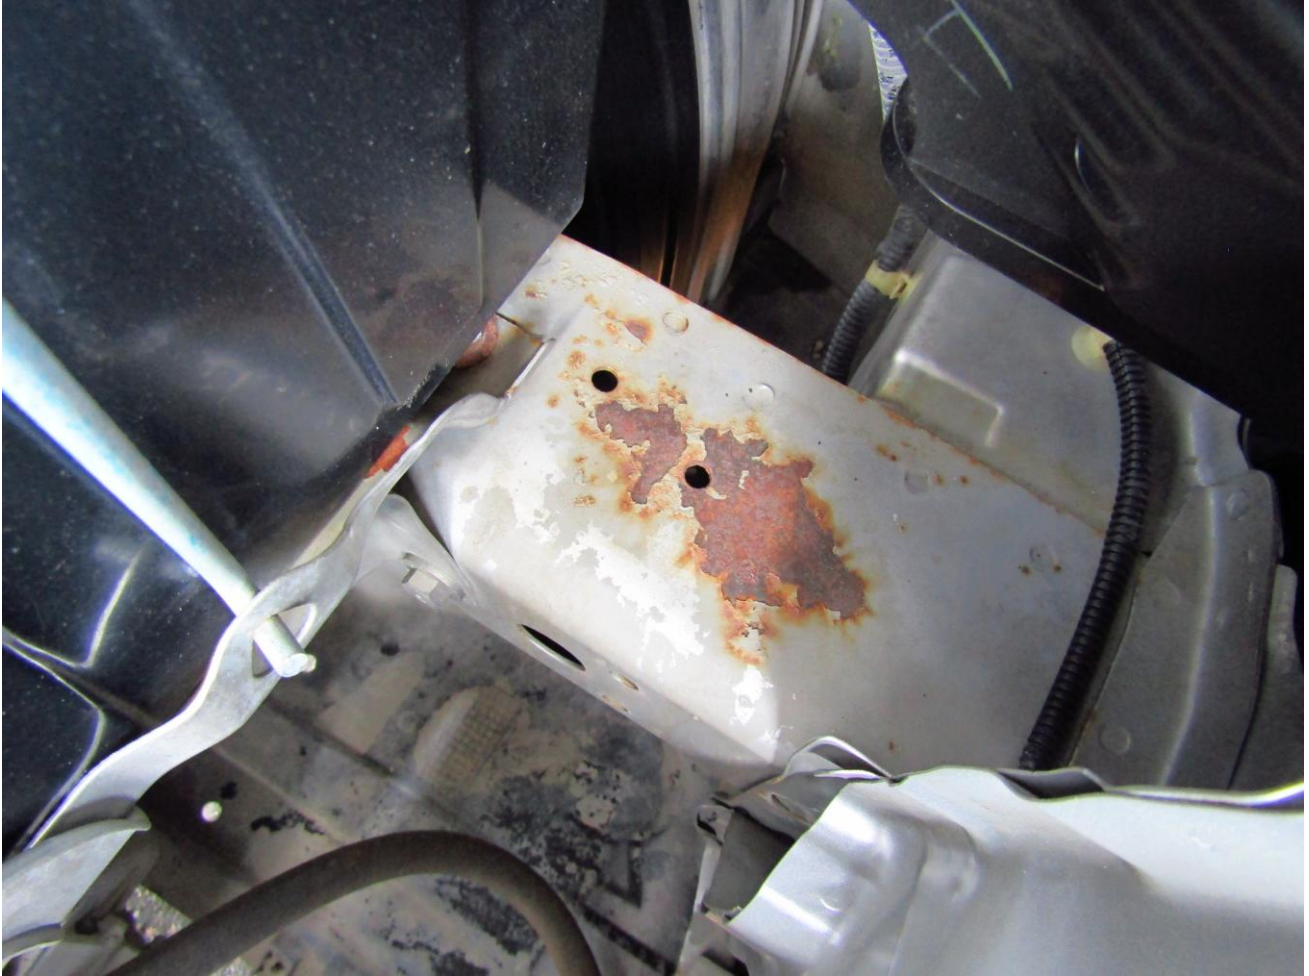
ภาพภายนอก - Exterior Visual Details:

คาน รับกันชนหน้า (ซ้าย) Front Side Member (Left) Appearance	เป็นสนิม

กระจังหน้ารถ Front Grill	มีรอยสีแตก

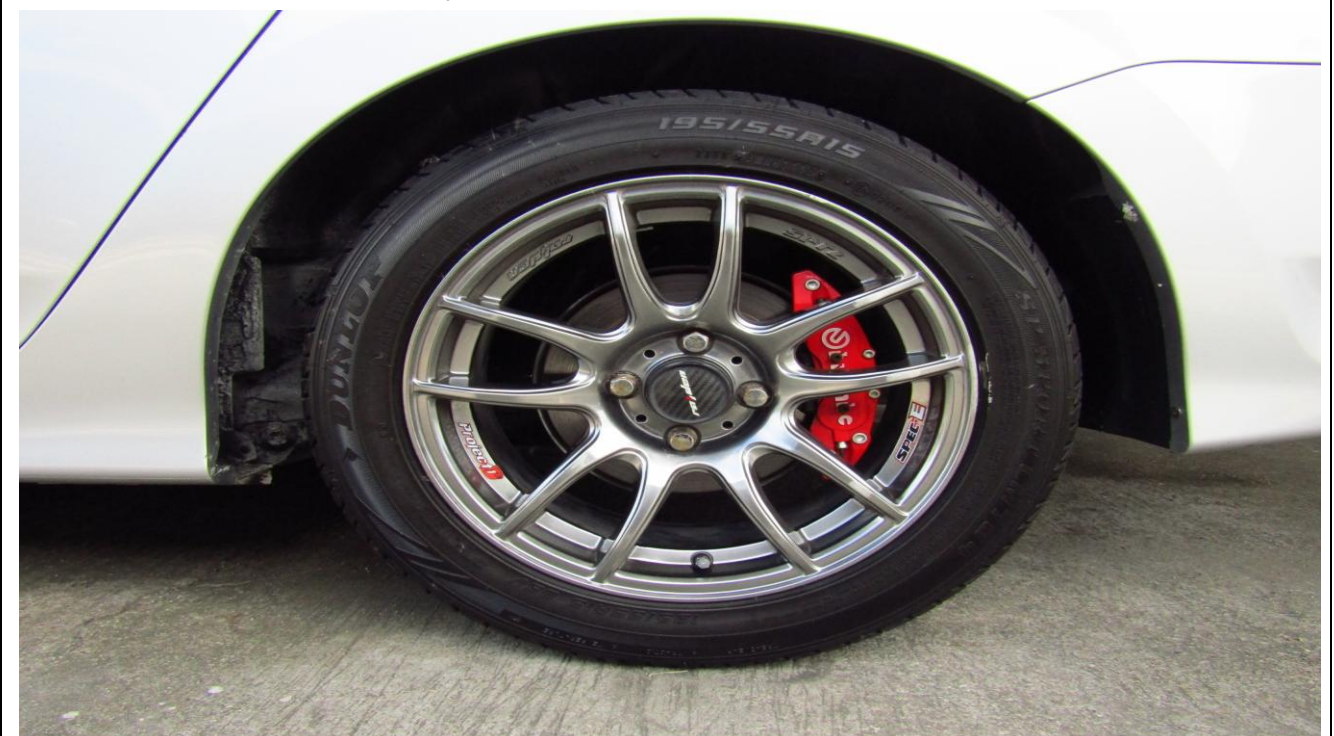
ภาพโดยรวมของยาง ล้อ และ เบรค - Tyres, Wheels & Brakes Visual Details:

สภาพยางรถยนต์, เดือน/ปี ผลิต Tyres Appearance, Year	ปียางผลิต 1116 ยางสภาพดี

จานเบรค Brake Discs (Front/Rear)	ควรเจียจานเบรคครั้งต่อไปที่เปลี่ยนผ้าเบรค
