I023/0087-116

Mercedes-Benz GLA200 1.3 W247 Progressive

26 ก.ย. 2023

Vehicle Inspection Report สรุปผลการตรวจสภาพรถ (Inspection Summary)

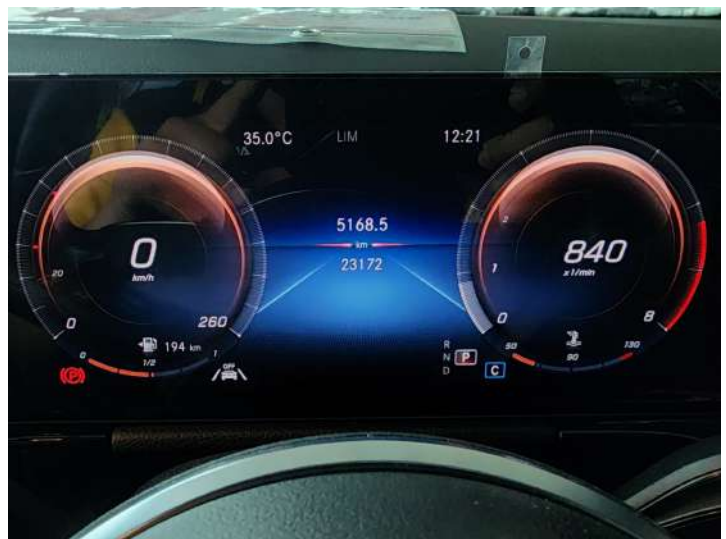
รูปเลขไมล์ (Mileage Picture): ▾

23172

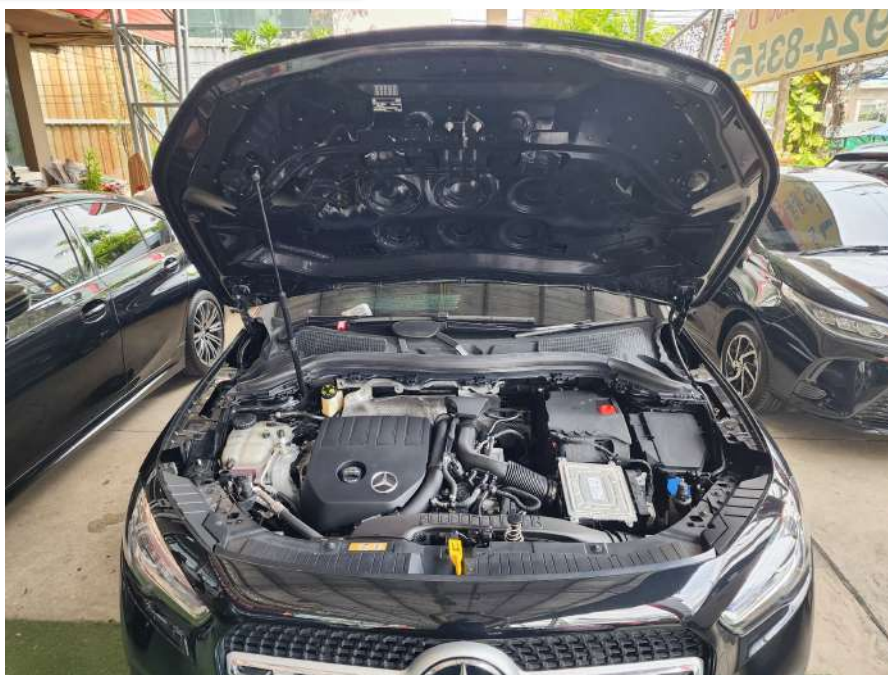
ภาพห้องเครื่อง

Voltage	12.54	V
Rating	600	CCA
Current	722	CCA
Internal resistance	3.87	mΩ
State of Charge	92	%
State of Health	100	%
Status	GREAT

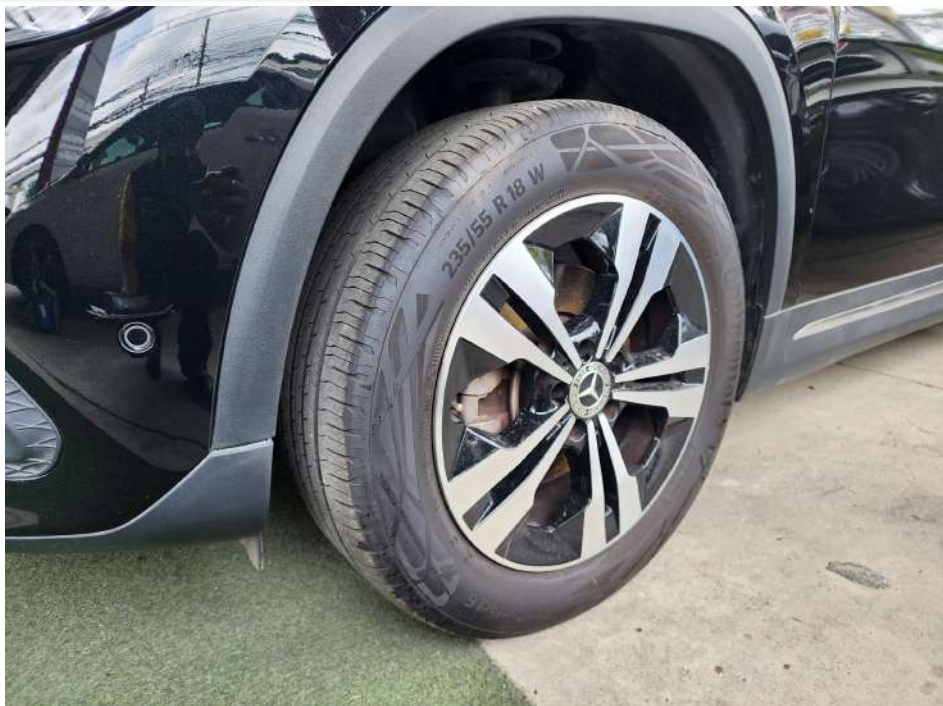
ขอบยาง ล้อ

รายการตรวจ 8 รายการ	สถานะ
5.1 สภาพยางรถยนต์, สัปดาห์/ปี ผลิต Tires Appearance, Year	ดี (Good)
5.2 สภาพล้อ, ฝาครอบล้อ Wheel Rims Appearance	ดี (Good)
5.3 ล้อและยางอะไหล่ Spare Tire & Rim	ดี (Good)
5.4 คาลิเปอร์เบรก และท่อน้ำมัน Brake Hose Callipers & Pipes	ดี (Good)
5.5 ผ้าดิสเบรก (หน้า/หลัง) Brake Pads (Front/Rear)	ดี (Good)
5.6 จานดิสเบรก (หน้า/หลัง) Brake Discs (Front/Rear)	ดี (Good)
5.7 ทรัมเบรกล้อหลัง Brakes and Drums any No Leakage	ดี (Good)
5.8 การทำงานของเบรกมือ Park Brake function	ดี (Good)

26/21
