1023/0226-7

Toyota Veloz 1.5 Premium Wagon

Aug 4, 2023

# Vehicle Inspection Report สรุปผลการตรวจสภาพรถ (Inspection Summary)

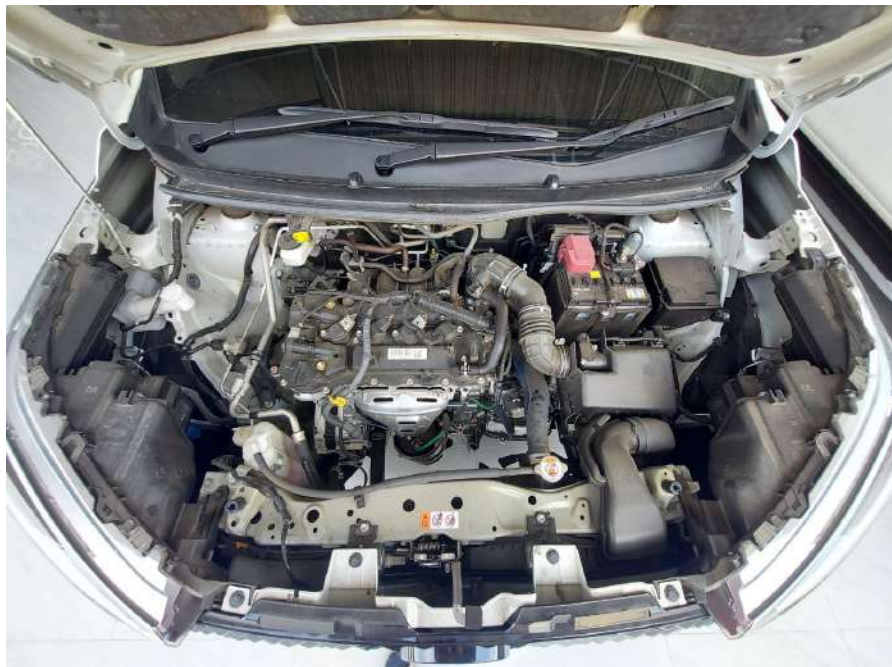
ภาพห้องเครื่อง

Voltage	12.46	V
Rating	550	CCA
Current	365	CCA
Internal resistance	7.66	mΩ
State of Charge	66	%
State of Health	100	%
Status	GREAT

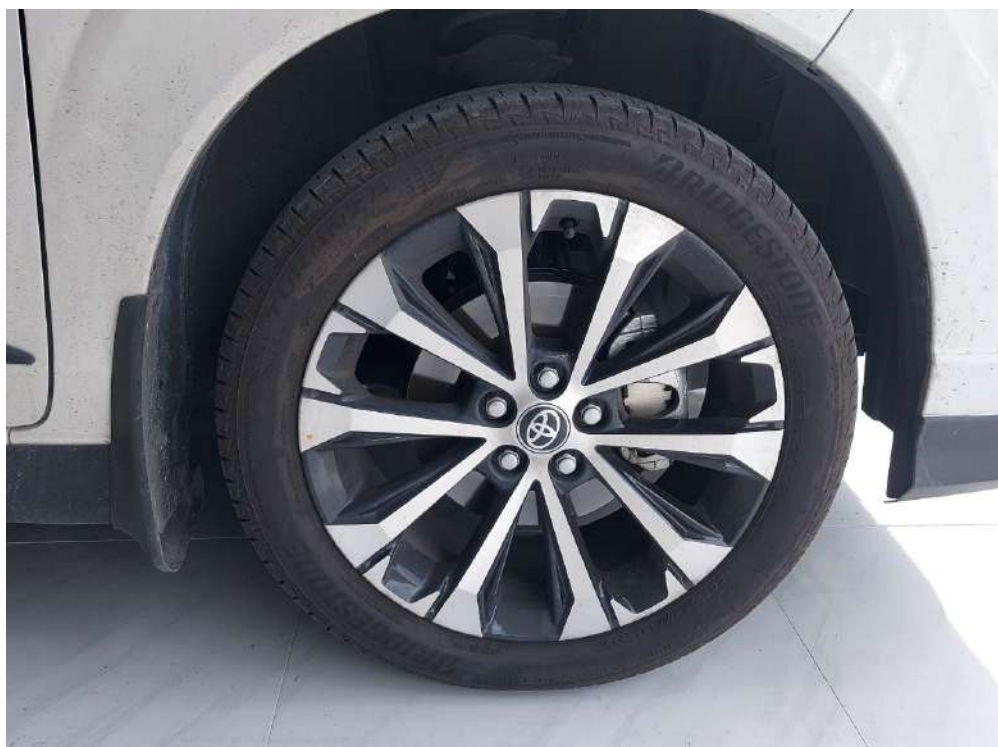
#### ขอบยาง ล้อ

33/22
