# Vehicle Inspection Report

## สรุปผลการตรวจสอบ (Inspection Summary)

ยี่ห้อ/รุ่น (Make/Model): MITSUBISHI MIRAGE	วันที่ตรวจสอบรถยนต์ (Date of Inspection): 21.3.61
เลขตัวถัง (VIN): MMTXTA03ADH057640	เลขคำขอบริการ (Job No.): I017/0104-032
เลขเครื่องยนต์ (Engine No.): 3A92 UAN6576	Vehicle Picture:

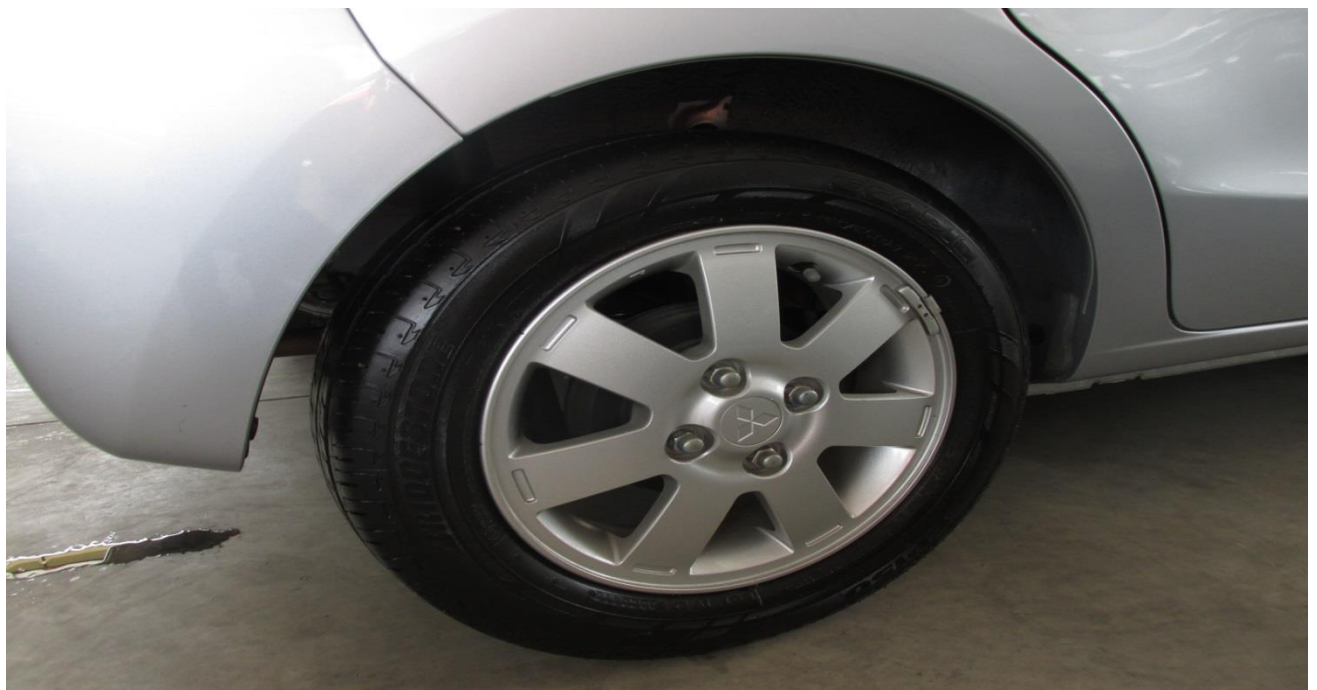
### ภาพโดยรวมของยาง ล้อ และ เบรค - Tyres, Wheels & Brakes Visual Details:

สภาพยางรถยนต์, เดือน/ปี ผลิต Tyres Appearance, Year	ปียางผลิต 0413 ยางสภาพพอใช้แนะนำให้เปลี่ยนใหม่
 	สภาพล้อรถ Wheel Rims Appearance	สภาพดีตามอายุการใช้งาน
 	ยางอะไหล่ และล้อ Spare Tyre & Rim	มีประจำรถ
 	ก้ามเบรค และท่อน้ำมัน Brake Hose Callipers & Pipes	สภาพปกติไม่พบการรั่วซึม
 	ผ้าเบรค (หน้า/หลัง) Brake Pads (Front/Rear)	สภาพดีตามอายุการใช้งาน
 	จานเบรค Brake Discs (Front/Rear)	ควรเจียจานเบรคครั้งต่อไปที่เปลี่ยนผ้าเบรค
 	ดรัมเบรคล้อหลัง Brakes and Drums any No Leakage	สภาพดีตามอายุการใช้งาน
 	การทำงานของเบรคมือ Park Brake function	ระยะการทำงานปกติ
 	คำแนะนำอื่นๆ Other	N/A
