Vehicle Inspection Report

ยี่ห้อ/รุ่น (Make/Model): BMW M5	วันที่ตรวจสอบรถยนต์ (Date of Inspection): 27.03.61
เลขตัวถัง (VIN): W8SNB92070CU17298	เลขคำขอบริการ (Job No.): I017/072-066
เลขเครื่องยนต์ (Engine No.): 60853659	<p>Vehicle Picture:</p>  
ปีผลิต (Build Date): 2006	
สี (Color): ดำ	
เลขไมล์ (Mileage): 48806	
เลขทะเบียน (No. Plate): ขข 4085	
ทะเบียนหมดอายุ (Registration Expiry): 4 ธ.ค. 61	
ชื่อลูกค้า Customer Name:	
ที่อยู่ (Address):	
โทรศัพท์ (Tel):	
สถานที่ตรวจสอบรถ (Inspection Place): รถเศรษฐกิจ

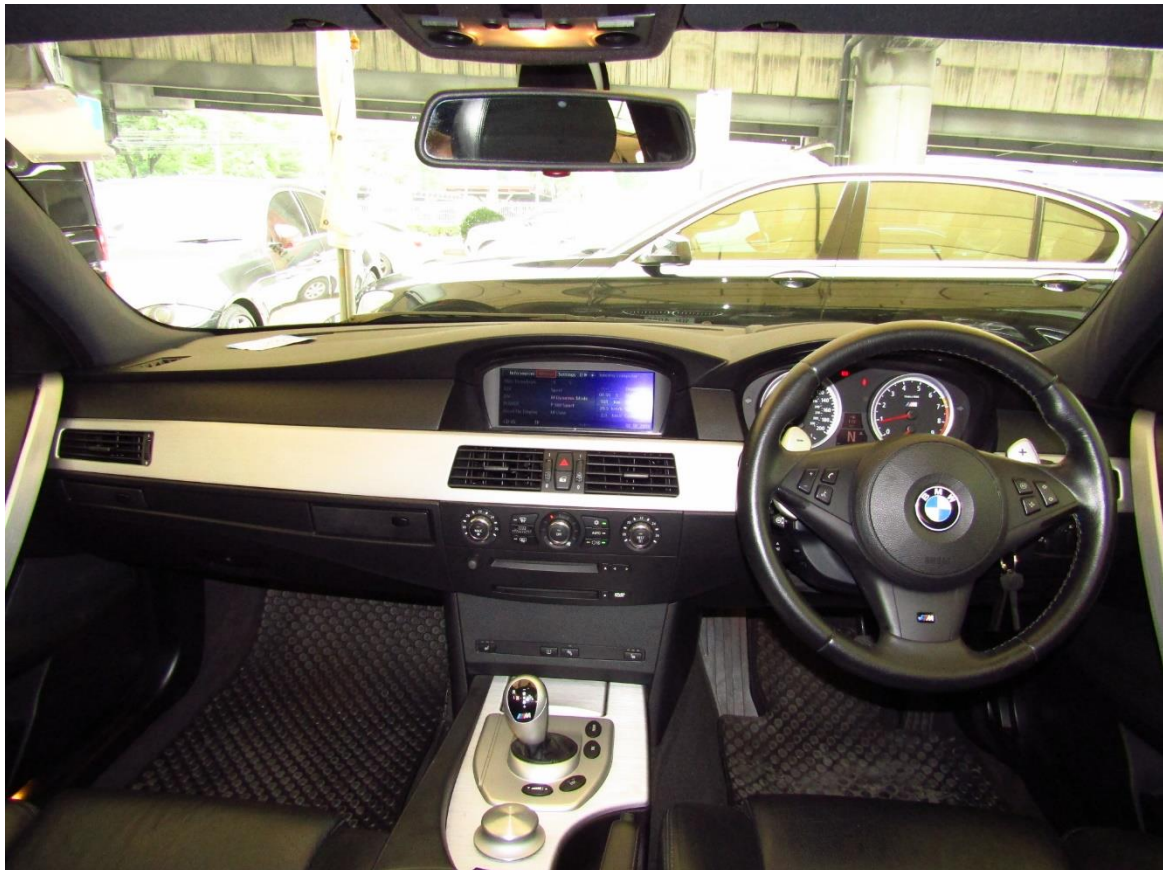
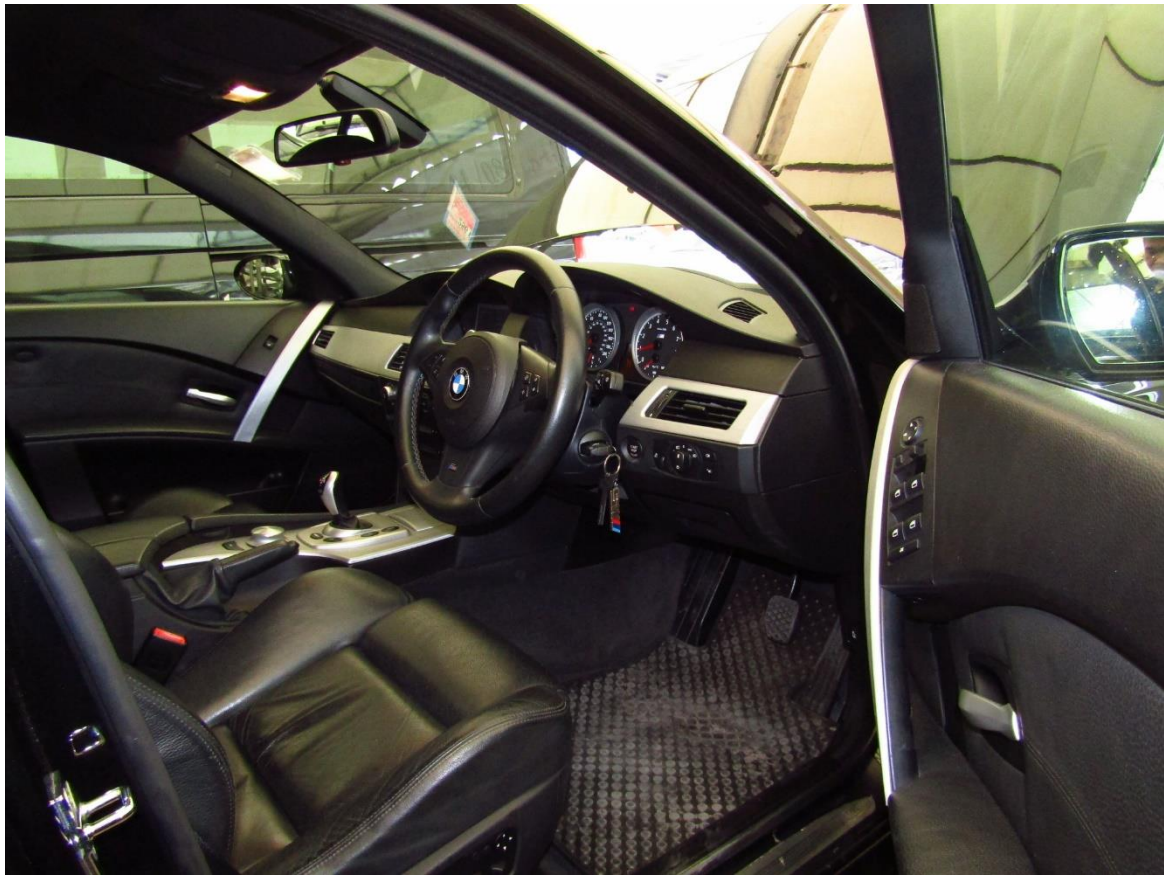
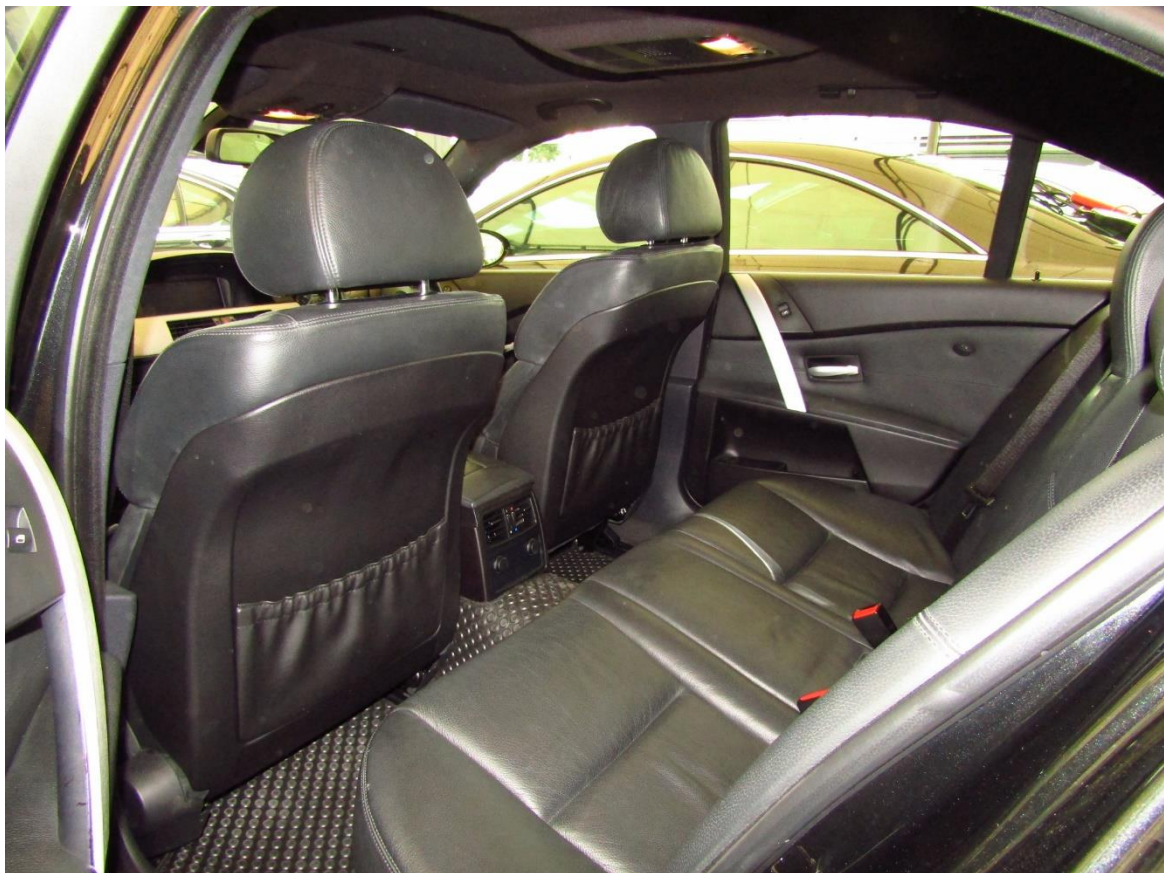
ภาพภายในด้านหน้า หลัง และ จุดบกพร่อง - Interior Visual Details (Front, Rear and/or Defect):

ที่นั่ง สภาพ Seat Appearance	สภาพดีตามอายุการใช้งาน
	การทำงาน การปรับ และการล็อกเบาะ Seat Adjust functional	ทำงานได้ดี
	สภาพ รางใต้เบาะ Seat slide adjust rail	สภาพดีตามอายุการใช้งาน
	เข็มขัดนิรภัย Seat Belts	สภาพดีตามอายุการใช้งาน
	แผงคอนโซล Other Trims	สภาพดีตามอายุการใช้งาน
	เครื่องเสียงภายในรถ Radio/ Multiplayer	เปิด-ปิด ปกติ
	ลำโพง Speaker working	ทำงานปกติ
	ไล่ฝ้ากระจกหลัง Rear Window Demister	สภาพดีไม่พบรอยขาด
	อุปกรณ์ทำความเย็นและความร้อน Air Condition/Heater	แอร์เย็น ทำงานปกติ
	ชุดปัดน้ำฝน และระบบฉีดน้ำ Washers & Wipers	ทำงานปกติ
	แตร Horn	ทำงานปกติ
	บานพับและกลอนประตู Doors, Locks & Hinges	สภาพดีเหมาะสมกับอายุการใช้งาน
	การเปิดประตูจากด้านใน Door Handle (inside)	ทำงานได้ดี
	สภาพยางขอบประตู Weather Strip	สภาพดีเหมาะสมกับอายุการใช้งาน
	การทำงานของกระจก Window Operation	ทำงานเปิด-ปิด ปกติ

หน้าปัดและมาตรวัด ปกติ หรือ มีไฟโชว์หรือไม่ Dash Warning Lights & Gauges	ไม่มี
	การวินิจฉัยผ่านทาง OBD On-Board Diagnostics (OBD)	ปกติ
	ไฟส่องสว่าง All Lights	ปกติ
	สมุดคู่มือรถ Owner's Manual & Service Intervals	N/A
	อื่นๆ เพิ่มเติม เช่น กลิ่น เศษกระดาษ Odor and Other	N/A

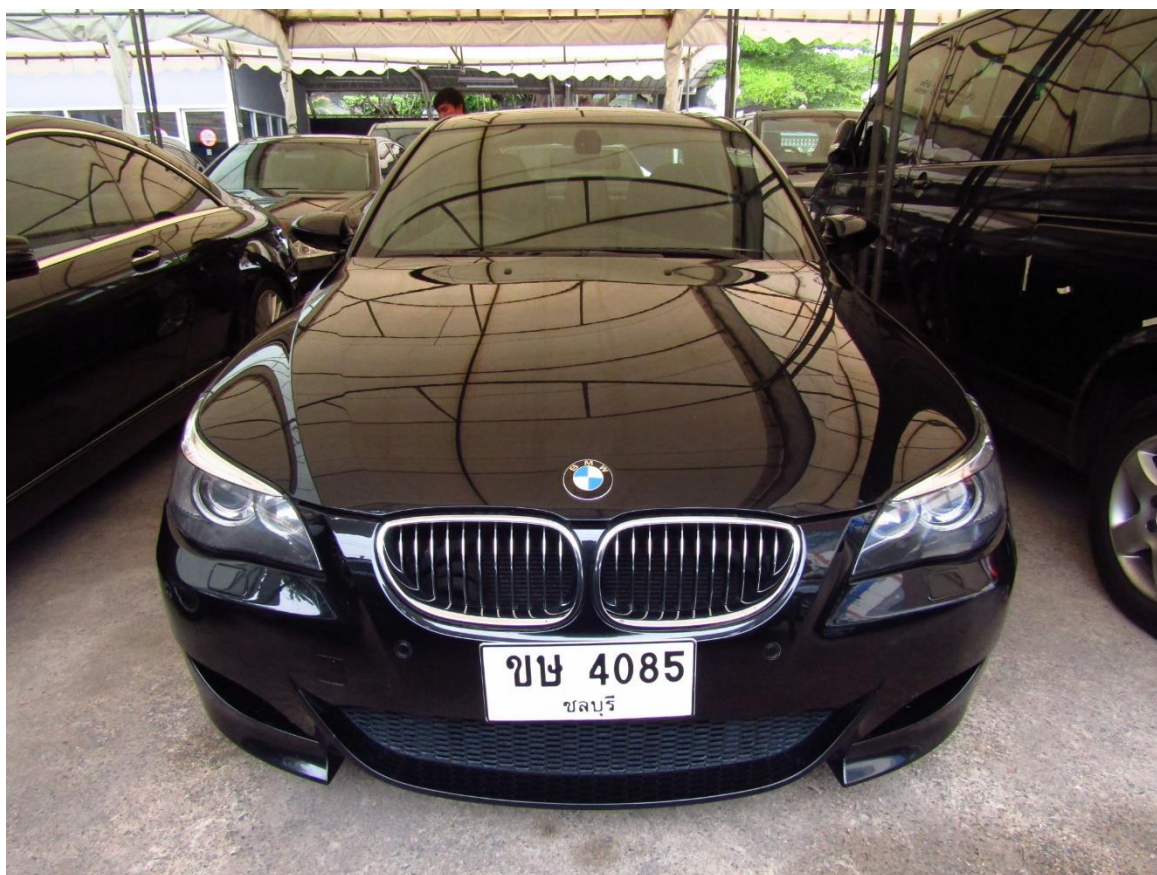
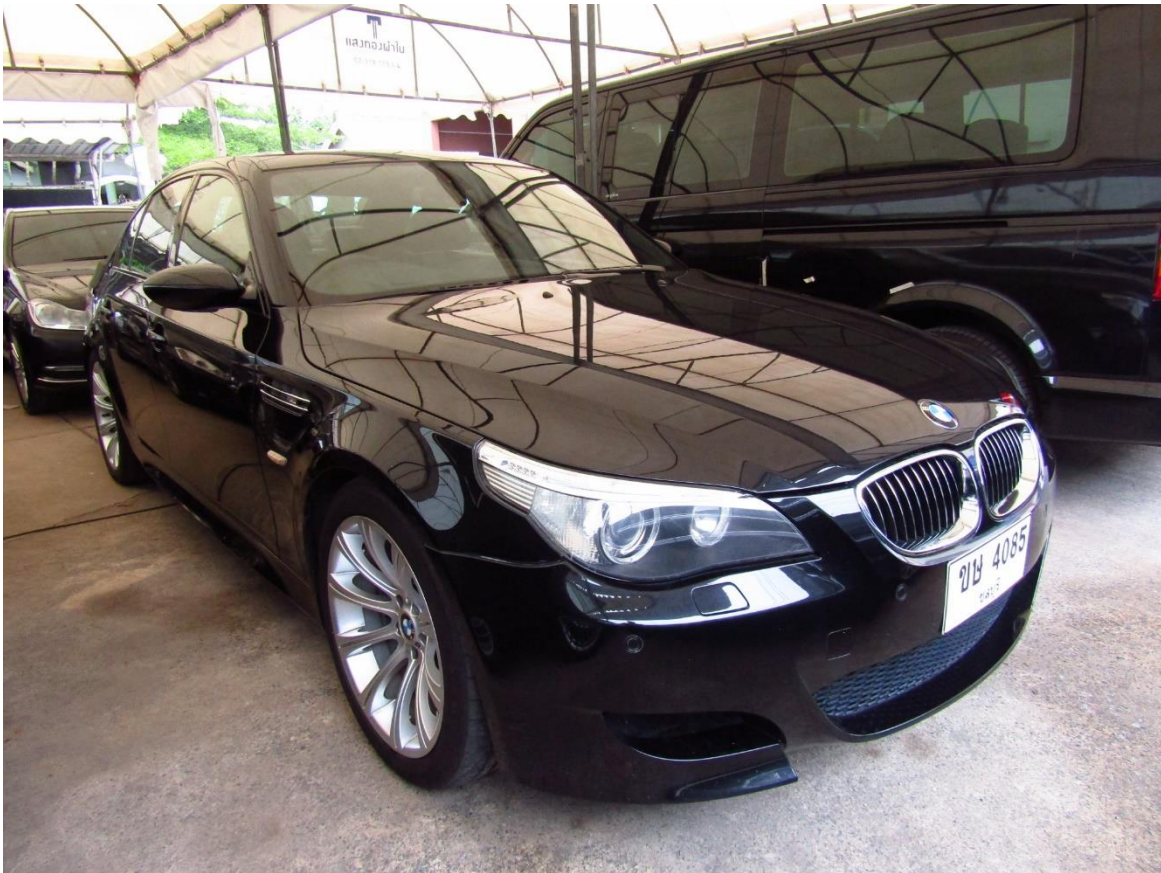
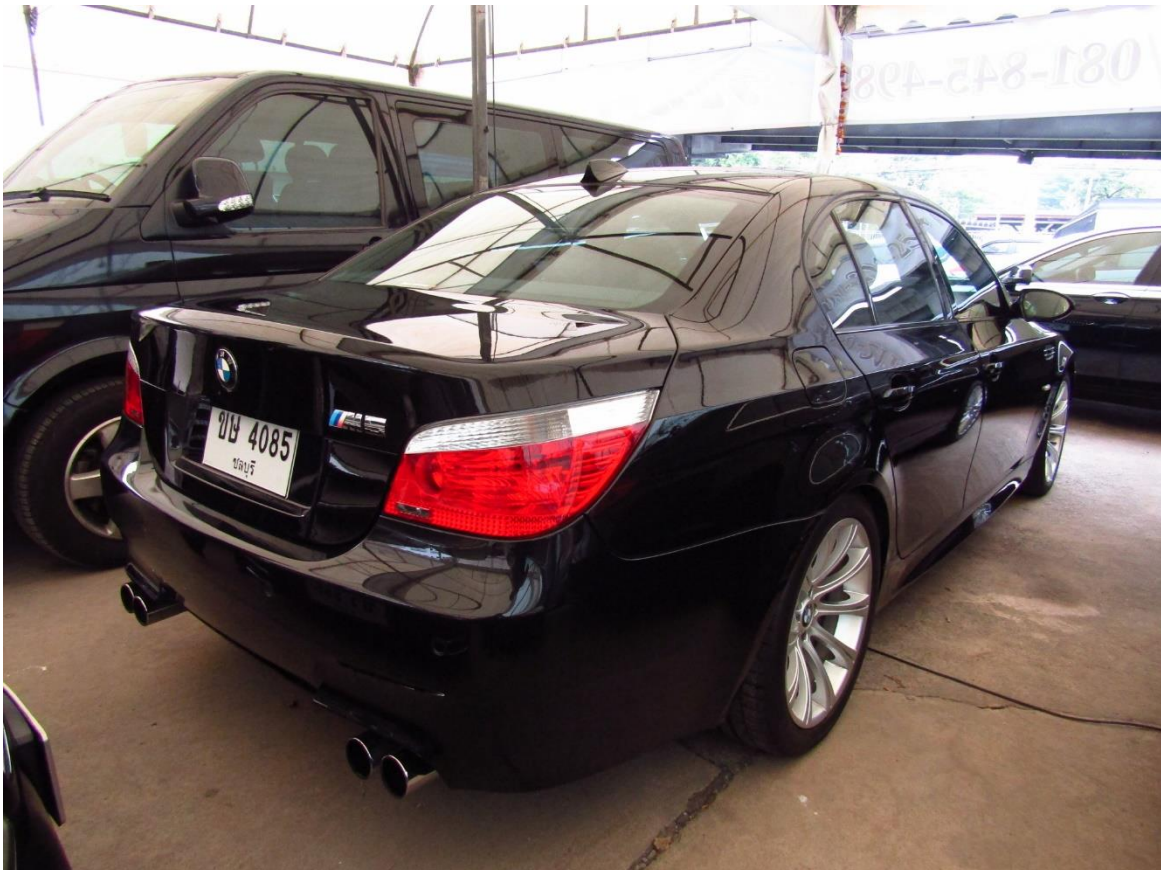
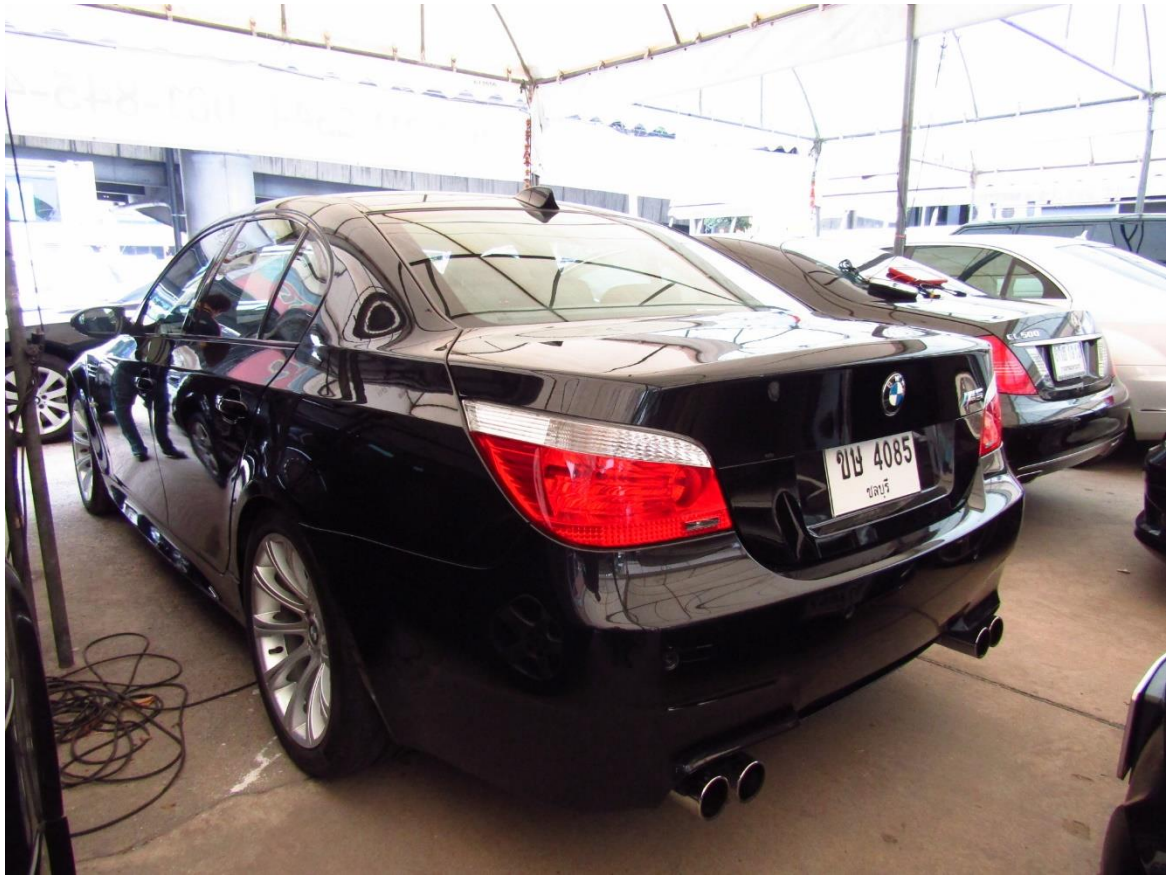
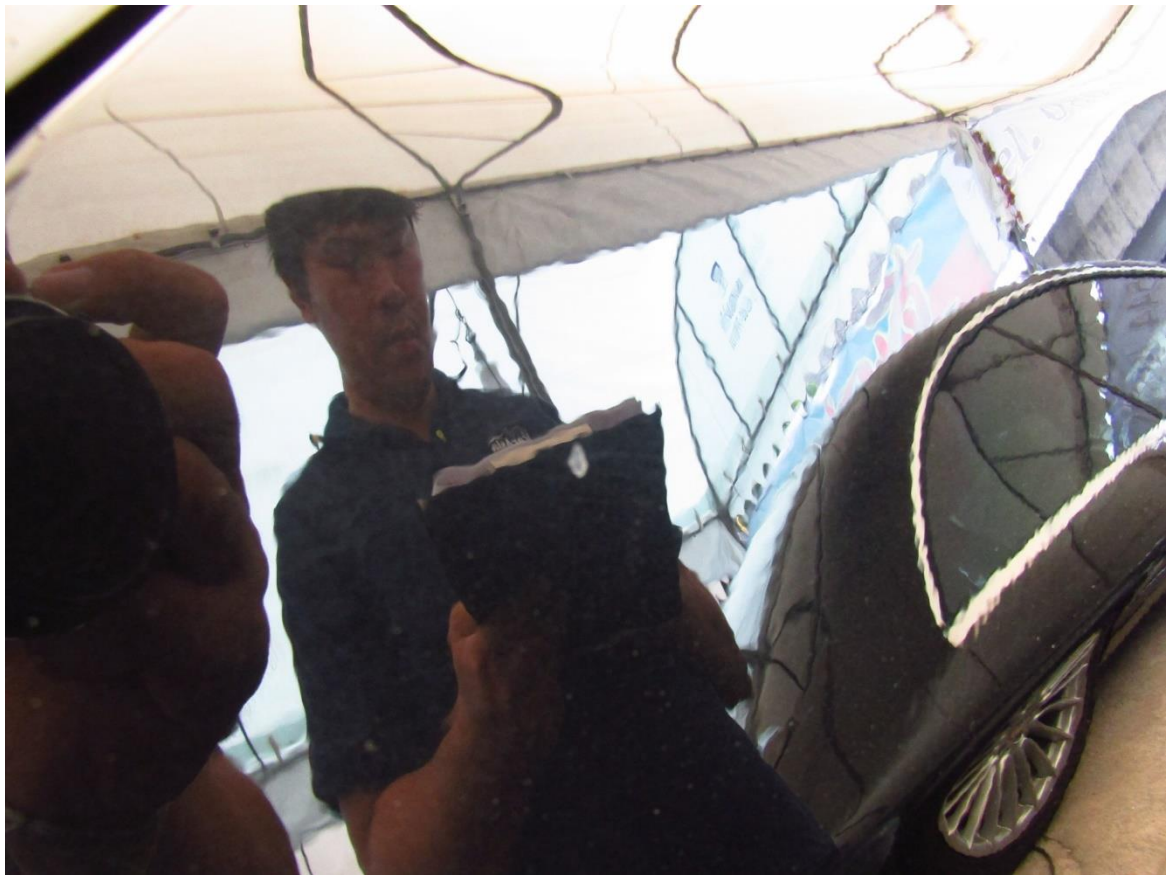
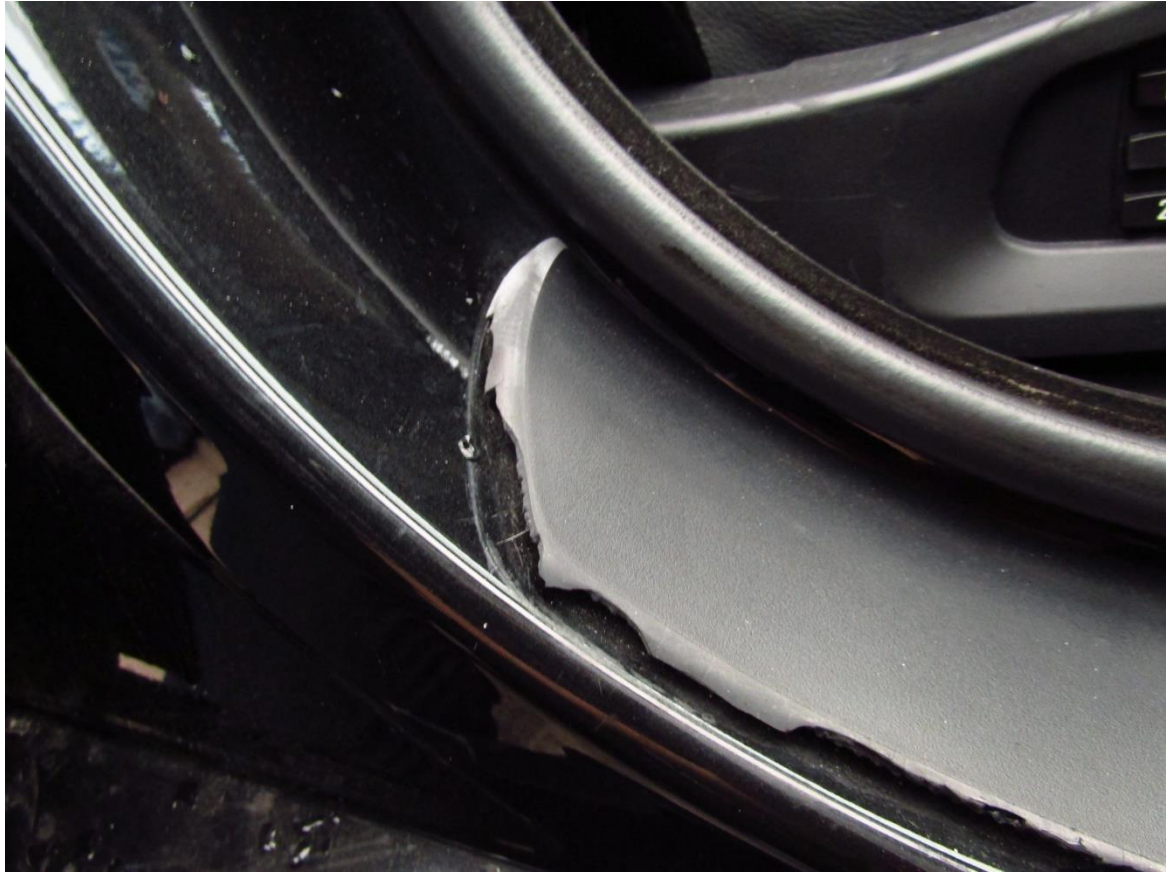
ภาพภายนอก - Exterior Visual Details:

ประตูเลื่อนด้านขวา Sliding Right Door	N/A
	แก้มหลังขวา Rear Right Wing	ครูด
	ขายน้าด้านขวา Right Rocker Panel	สภาพดี
	แก้มหน้าซ้าย Front Left Wing	สภาพดี
	ประตูหน้าซ้าย Front Left Door	สภาพดี
	กระจกมองข้างซ้าย Left Rear Mirror	สภาพดี
	ประตูหลังซ้าย Rear Left Door	สภาพดี
	ประตูเลื่อนด้านซ้าย Sliding Left Door	N/A
	แก้มหลังซ้าย Rear Left Wing	สภาพดี
	ขายน้าด้านซ้าย Left Rocker Panel	สภาพดี
	ประตูหลัง Rear Tail Gate	N/A
	ฝากระบะปวงหลัง Boot	สภาพดี
	กระจกหลัง Rear Screen	สภาพดี
	กันชนหลัง Rear Bumper	สภาพดี
	คาน รับกันชนหลัง (ขวา) Rear Side Member (Right) Appearance	สภาพดี

ท่อไอเสีย Exhaust	สภาพดีตามอายุการใช้งาน
	เฟืองท้าย Differential	สภาพดีตามอายุการใช้งาน
	เพลาขับ Drive Shafts	สภาพดีตามอายุการใช้งาน
	การทำงานการเปิดปิดประตูทุกบาน All Door Handle Functional	ปกติ
	การทำงานของฝาช่องเติมน้ำมัน Fuel Cap functional	ปกติ
	ช่องเก็บยางอะไหล่ Spare Tire Housing	สภาพดี
	อื่นๆเพิ่มเติม Others	พลาสติกขอบบันไดด้านในแตก

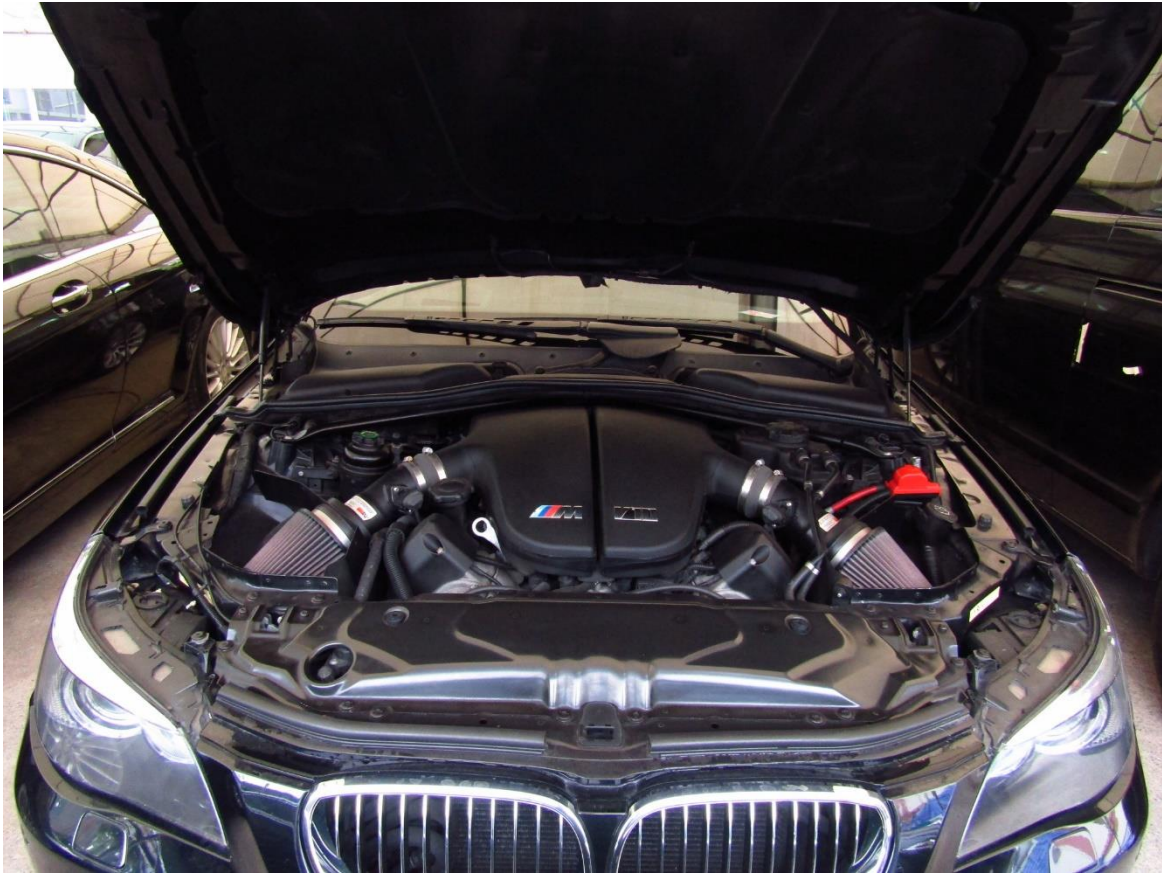
ภาพห้องเครื่อง - Engine Bay Visual Details

เครื่องยนต์ไม่พบการรั่วซึม No any leak on engine	ใช่
	รถสตาร์ทติดง่าย The car start without struggling	ใช่
	กุญแจบิดง่าย/กุญแจระบบกดทำงาน ปรกติ Key Turn Smoothly/ Push Start Normal operation	ใช่
	เครื่องเดินเบาปกติ ไม่สั่นผิดปกติ Idle run smoothly, no abnormal shake	ใช่
	ไม่มีเสียงหอนผิดปกติ No Squeaks Noise	ใช่
	เสียงท่อไอเสียดังปกติ ไม่มีรั่ว Exhaust quiet and free from leaks	ใช่
	ควันไม่ขาว ควันไม่ดำ No white or black smoke	ใช่
	สภาพพร้อมของโครงสร้างแชสซี Chassis Frames & Members Appearance	สภาพดีตามอายุการใช้งาน
	ระดับของเหลว Fluid Level	อยู่ในระดับปกติ
	การรั่วไหลของน้ำมัน Fluid Leaks	ไม่มี
	จุดจับยึด Mountings	สภาพดีตามอายุการใช้งาน
	สายไฟและท่อ Hoses & Pipes	สภาพดีตามอายุการใช้งาน
	ปั๊มน้ำ และพัดลม Water Pump & Fan	สภาพดีตามอายุการใช้งาน
	ระบบการจุดระเบิด Ignition System	ปกติ
	ระบบน้ำมัน Fuel System	ปกติ

หม้อน้ำ และฝาหม้อน้ำ Radiator & Cap	สภาพดีตามอายุการใช้งาน
	รถกและสายพาน Drive Belt & Pulleys	สภาพดีตามอายุการใช้งาน
	หม้อลมเบรค Brake Booster	สภาพดีตามอายุการใช้งาน
	แม่ปั้มเบรค Master Cylinder Pressure	สภาพดีตามอายุการใช้งาน
	แบตเตอรี่ไม่รั่ว และ ชุดยึด ไม่มีสนิม No any leak on battery and no corrosion on battery support bracket	สภาพดีตามอายุการใช้งาน

การทดสอบ แบตเตอรี่ Battery Test Note: If state of charge is lower than 80%, battery need to fully recharge before used. (ถ้า state of charge ต่ำกว่า 80% ควรทำการชาร์ต แบตเตอรี่ให้เต็มก่อนใช้งาน)	Battery Test		Charging System Test at 2000 rpm	
		Voltage	12.59 V	Voltage	13.96 V
		Rating	8000 CCA	Status	Normal
		Current	674 CCA	Start System Test	
		Internal resistance	4.01 mΩ	Start Voltage	10.24 V
		State of Charge	79 %	Status	Normal
		State of Health	69 %	Max. Load Test at 2000 rpm	
		Status	Good	Max. Load Voltage	13.79 V
		Test Date	27.03.61	Status	Normal

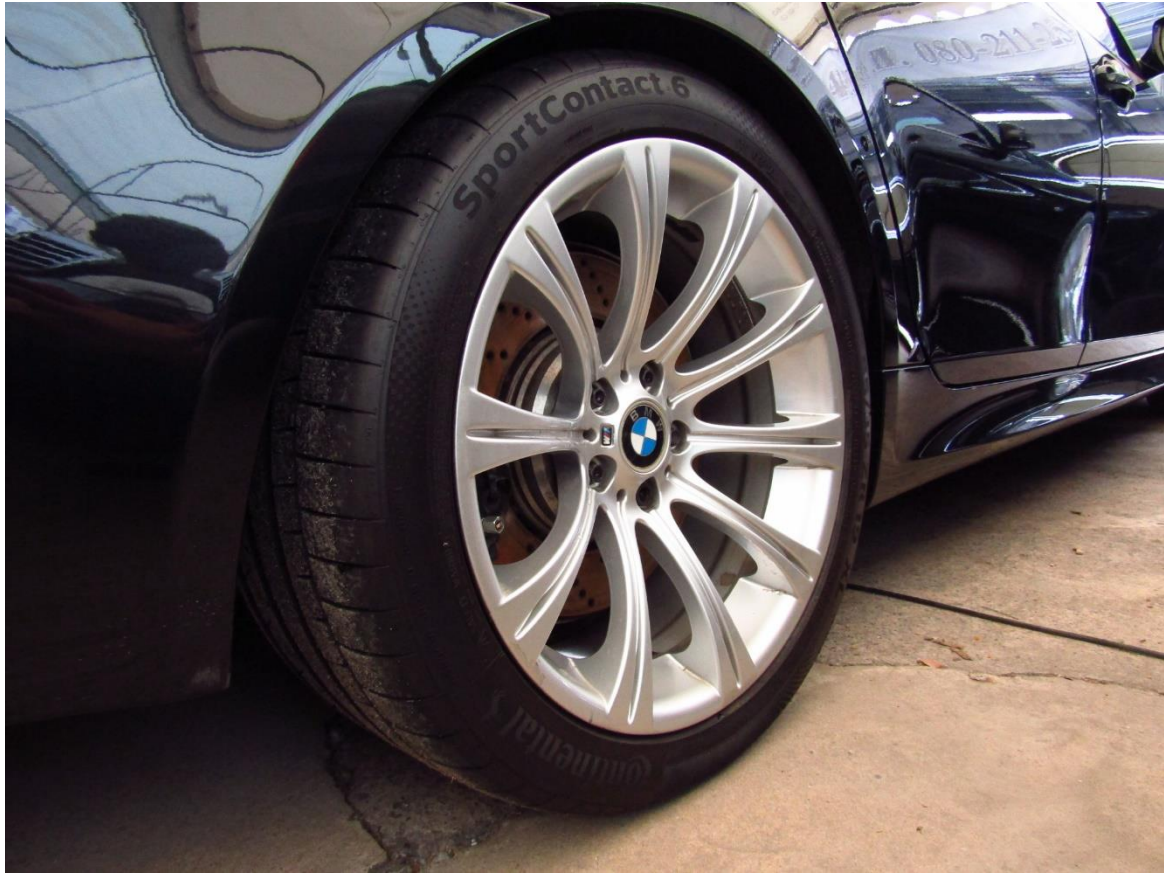
ภาพโดยรวมของยาง ล้อ และ เบรค - Tyres, Wheels & Brakes Visual Details:

สภาพยางรถยนต์, เดือน/ปี ผลิต Tyres Appearance, Year	ปียางผลิต 1117 ยางสภาพดี
	สภาพล้อรถ Wheel Rims Appearance	สภาพดีตามอายุการใช้งาน
	ยางอะไหล่ และล้อ Spare Tyre & Rim	N/A
	ก้ามเบรค และท่อน้ำมัน Brake Hose Callipers & Pipes	สภาพปกติไม่พบการรั่วซึม
	ผ้าเบรค (หน้า/หลัง) Brake Pads (Front/Rear)	สภาพดีตามอายุการใช้งาน
	จานเบรค Brake Discs (Front/Rear)	ควรเจียจานเบรคครั้งต่อไปที่เปลี่ยนผ้าเบรค
	ดรัมเบรคล้อหลัง Brakes and Drums any No Leakage	N/A
	การทำงานของเบรคมือ Park Brake function	ระยะการทำงานปกติ
	คำแนะนำอื่นๆ Other	N/A
