# Vehicle Inspection Report

## สรุปผลการตรวจสอบ (Inspection Summary)

ยี่ห้อ/รุ่น (Brand/Model): MITSUBISHI PAJERO SPORT	วันที่ตรวจสอบรถยนต์ (Date of Inspection): 22-04-64
หมายเลขตัวถัง (VIN): MMTGUKR10HH012869	เลขคำขอบริการ (Job No.): I021/0014-14
หมายเลขเครื่องยนต์ (Engine No.): 4N15UCH5377	Vehicle Picture:

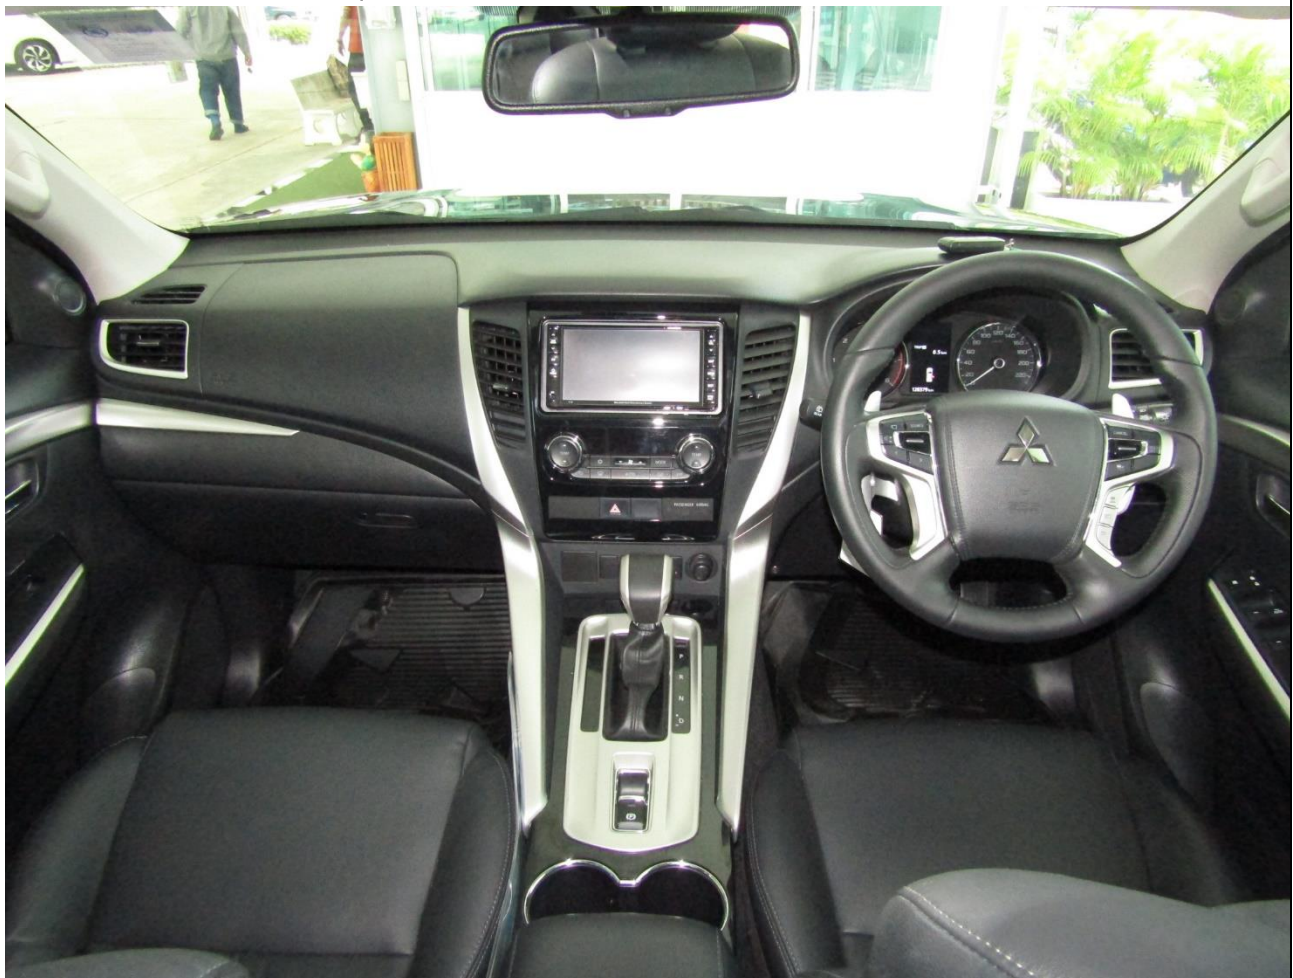
### ภาพภายในด้านหน้า หลัง และ จุดบกพร่อง - Interior Visual Details (Front, Rear and/or Defect):

ที่นั่ง สภาพ Seat Appearance	สภาพตามอายุการใช้งาน

การทำงาน การปรับ และการล็อค เบาะ Seat Adjust functional	ทำงานได้ดี

สภาพ รางใต้เบาะ Seat slide adjust rail	สภาพตามอายุการใช้งาน

เข็มขัดนิรภัย Seat Belts	สภาพตามอายุการใช้งาน

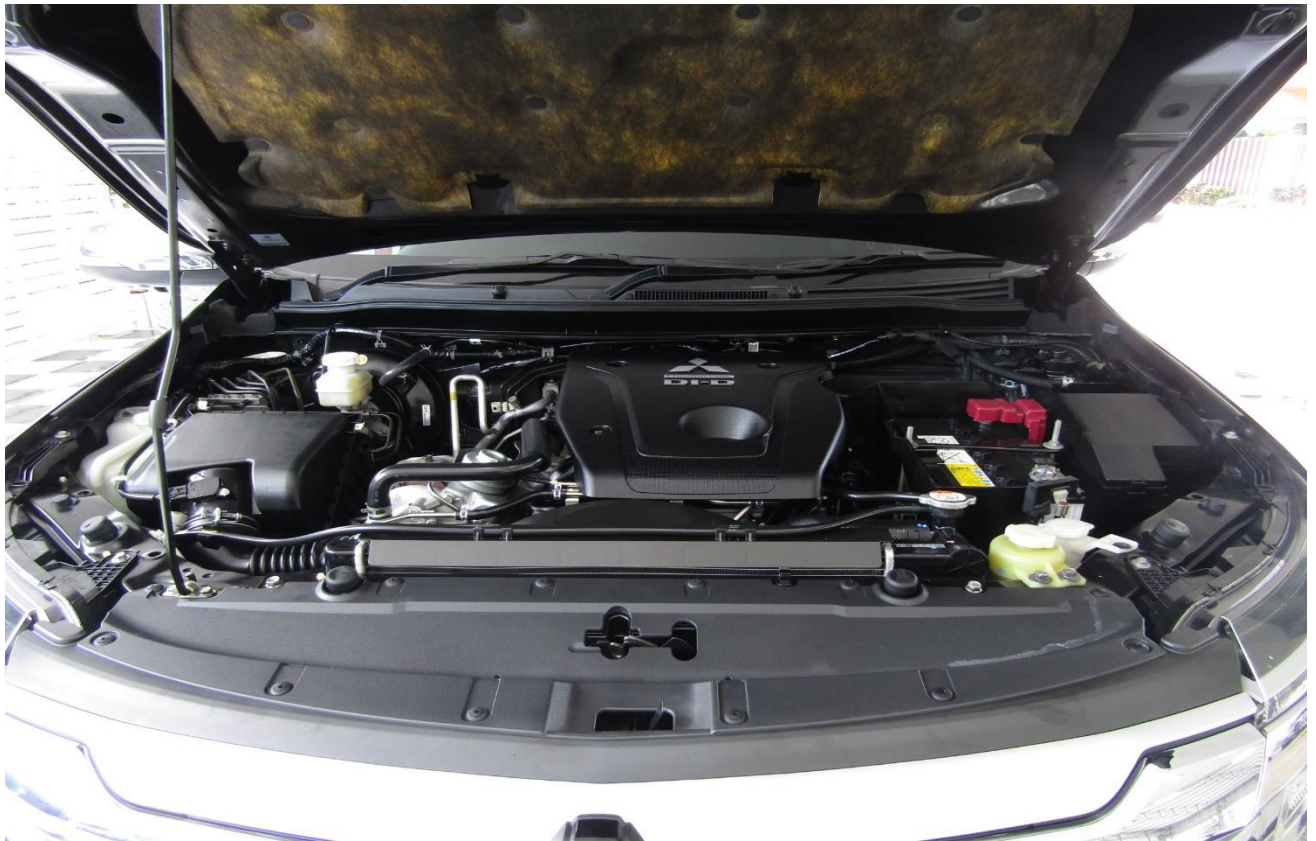
ภาพห้องเครื่อง - Engine Bay Visual Details:

การทดสอบ แบตเตอรี่ Battery Test	<b>Battery Test</b>		<b>Charging System Test at 2000 rpm</b>	
	Voltage	12.12	V	Voltage	12.14 V
	Rating	680	CCA	Status	Normal
	Current	583	CCA	<b>Start System Test</b>	
	Internal resistance	7.75	mΩ	Start Voltage	12.05 V
	State of Charge	95	%	Status	Normal
	State of Health	100	%	<b>Max. Load Test at 2000 rpm</b>	
	Status	Good		Max. Load Voltage	11.15 V
	Test Date	22.04.64		Status	Normal

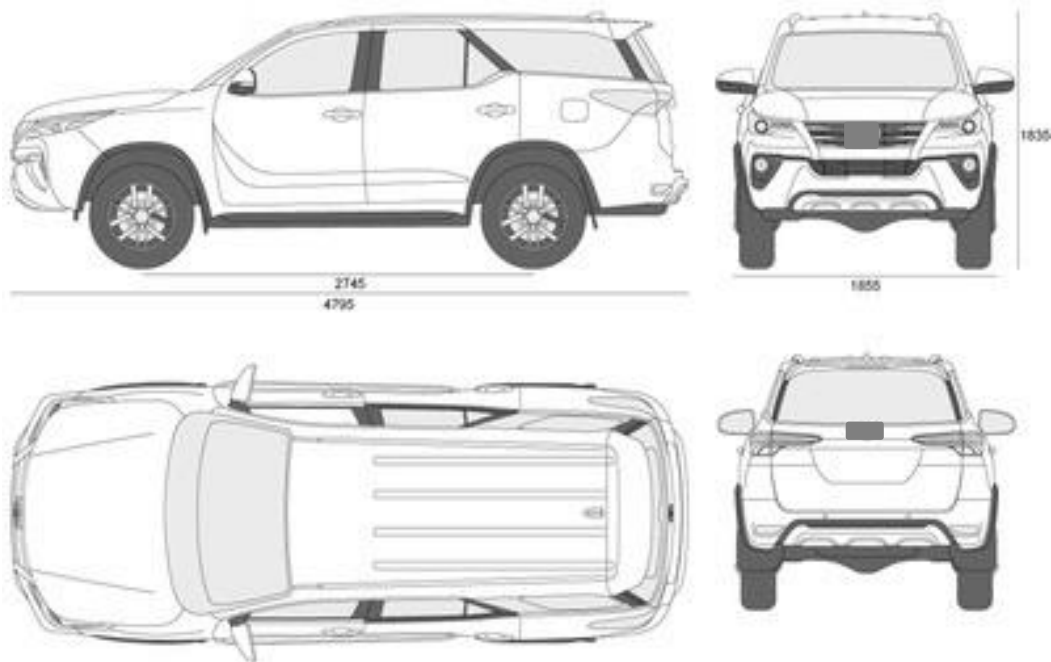
ความหนาสีรถ SUV, MPV - Paint Thickness on SUV, MPV vehicle:

ชิ้นส่วนยานยนต์ (Car Part)	ความหนาสี Paint Thickness (µm)			
	P1	P2	P3	Average
Front Wing (RH)	121	118	120	120
Front Wing (LH)	184	191	184	186
Front Door (RH)	116	118	112	115
Front Door (LH)	240	208	209	219
Rear Door (RH)	141	112	141	131
Rear Door (LH)	181	127	192	167

ชิ้นส่วนยานยนต์ (Car Part)	ความหนาสี Paint Thickness (µm)			
	P1	P2	P3	Average
Rear Wing (RH)	151	142	138	144
Rear Wing (LH)	166	171	172	170
Front Bumper				
Rear Bumper				
Bonnet	128	132	127	129
Roof	68	97	98	88
Boot/Tail Gate	113	116	171	133
