1023/0336-3

BMW 750e 3.0 G70 xDrive M Sport 4WD

10 พ.ย. 2023

Vehicle Inspection Report สรุปผลการตรวจสภาพรถ (Inspection Summary)

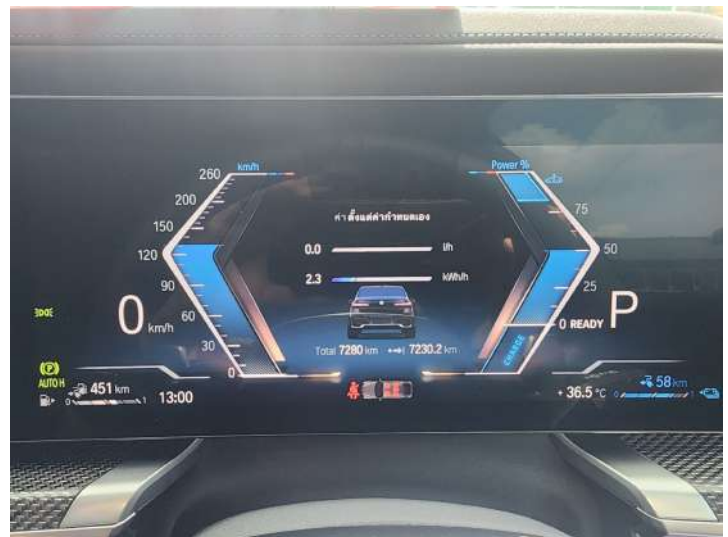
รูปเลขไมล์ (Mileage Picture) : ▾

7280

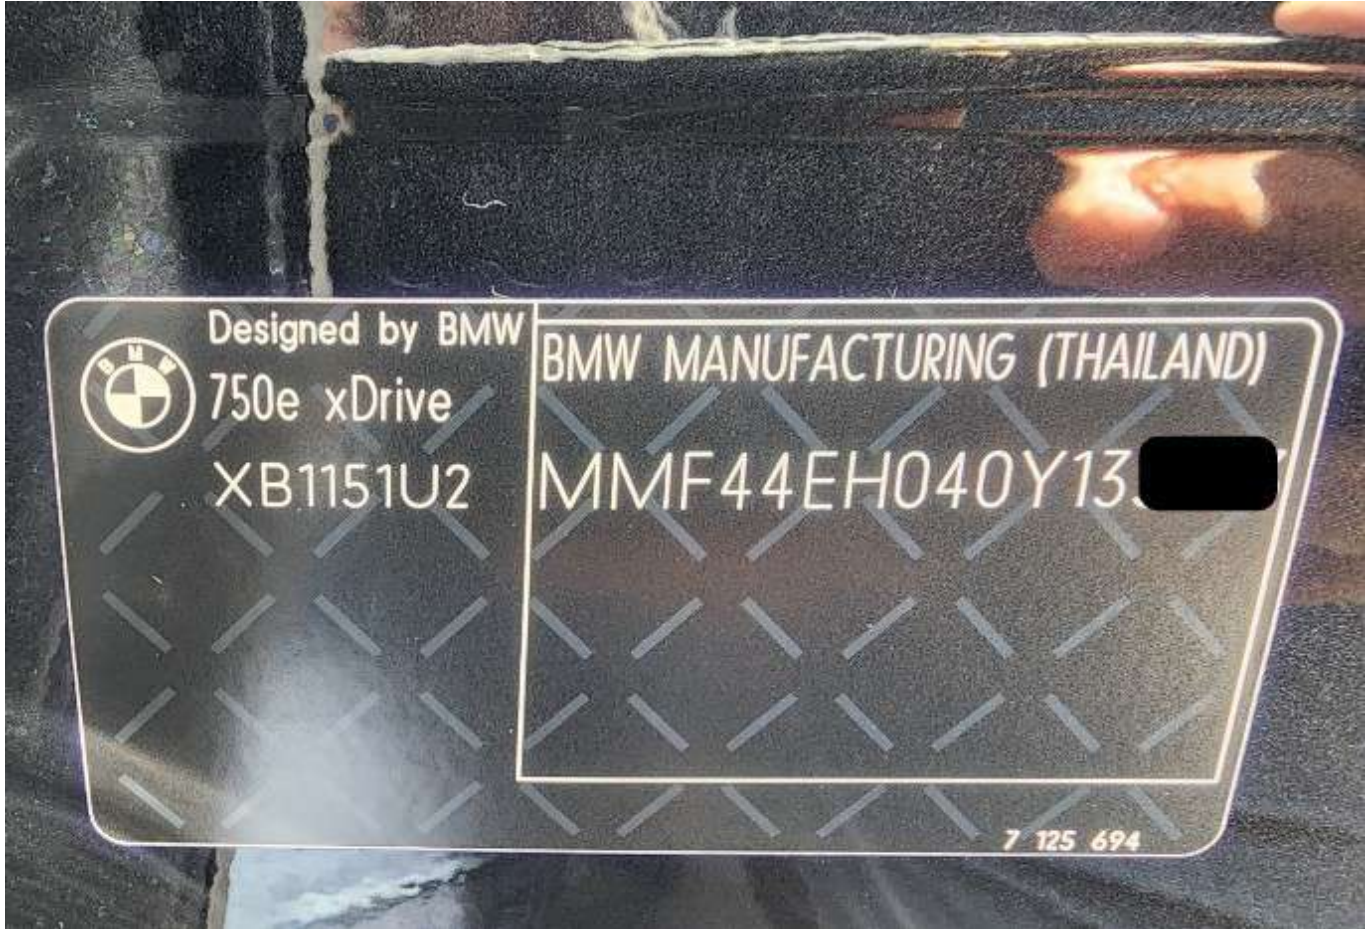
รูปแผ่นPlate ▾

- ชิ้นส่วนประกอบตัวถังรถ
- ✓ แผ่นเพลทเลขตัวถังมองเห็นได้ชัดเจน
- ✓ ชิ้นส่วนประกอบตัวถังรถ ผ่านการวัดค่าความหนาของสีแล้ว
- ✓ สีรถตรงตามเสาเอกเสาจดทะเบียน

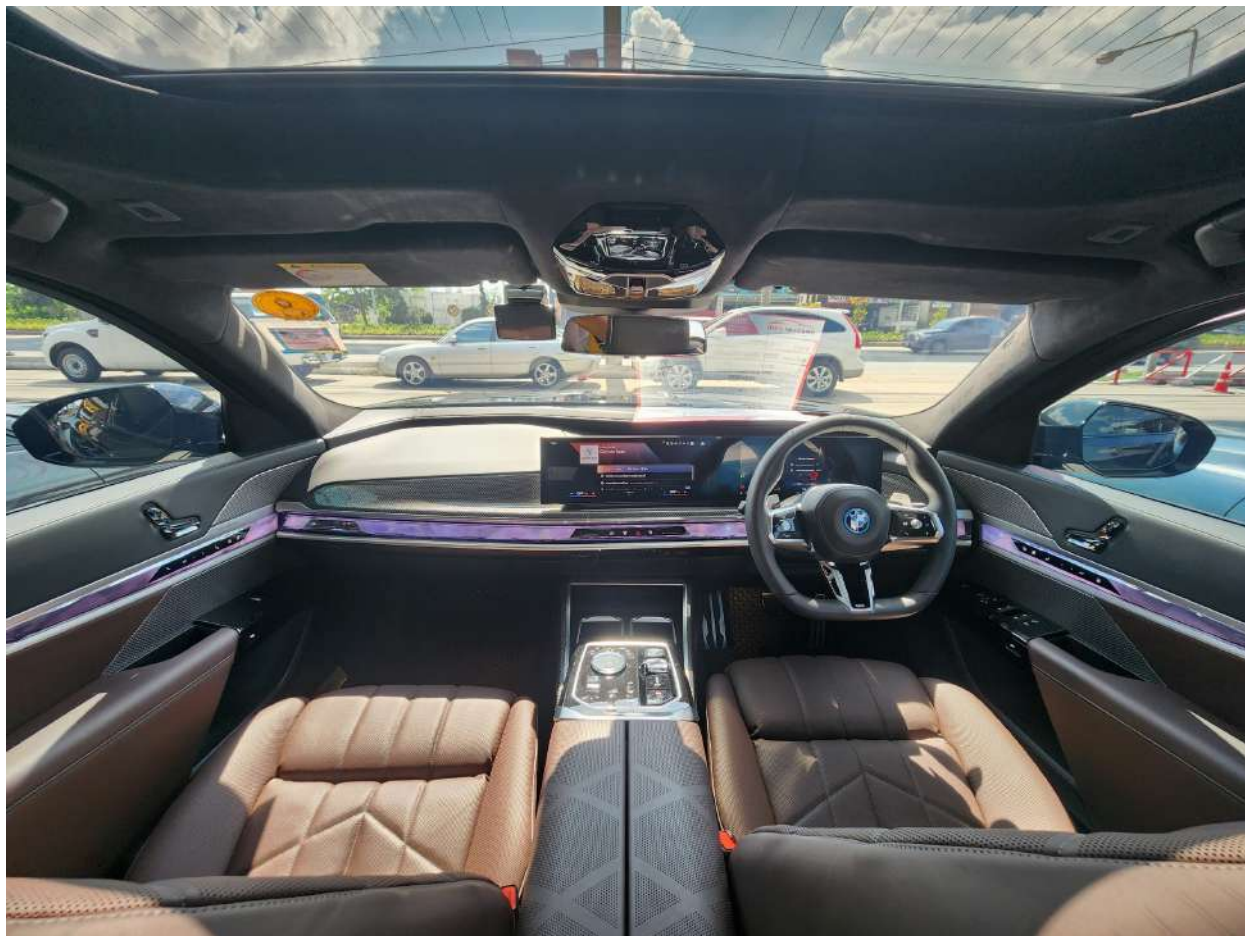
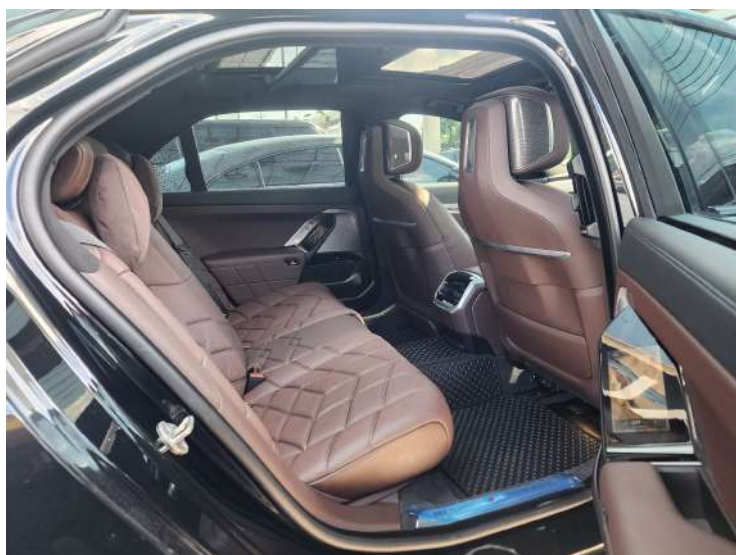
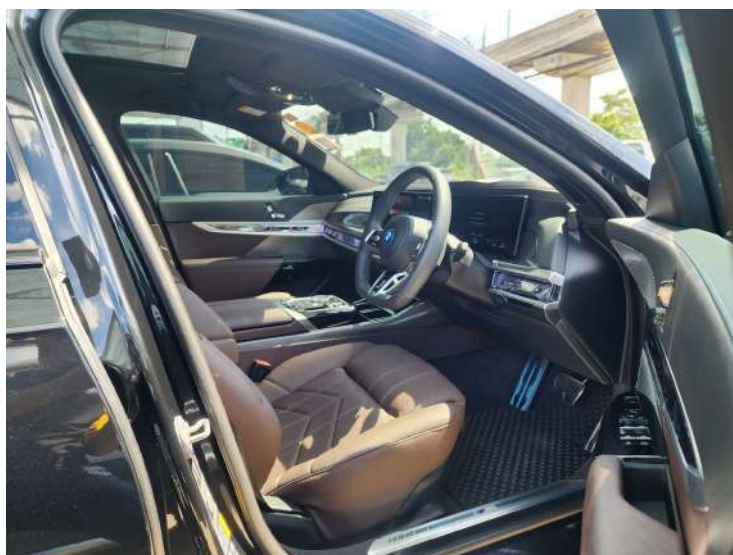
ภาพภายใน

รายการตรวจ 4 รายการ	สถานะ
2.1 สภาพที่นั่ง Seat Appearance	ดี (Good)
2.2 การทำงาน การปรับ และการล็อกเบาะ Seat Adjust functional	ดี (Good)
2.3 สภาพรางไต่เบาะ Seat slide adjust rail	ดี (Good)
2.4 เข็มขัดนิรภัย Seat Belts	ดี (Good)
