Vehicle Inspection Report

4สรุปผลการตรวจสอบ (Inspection Summary)

ยี่ห้อ/รุ่น (Brand/Model): BMW 116i	วันที่ตรวจสอบรถยนต์ (Date of Inspection): 11.10.61
หมายเลขตัวถัง (VIN): WBA1A12050J210928	เลขคำขอบริการ (Job No.): I018/094-031
หมายเลขเครื่องยนต์ (Engine No.): 01-183-60	Vehicle Picture:

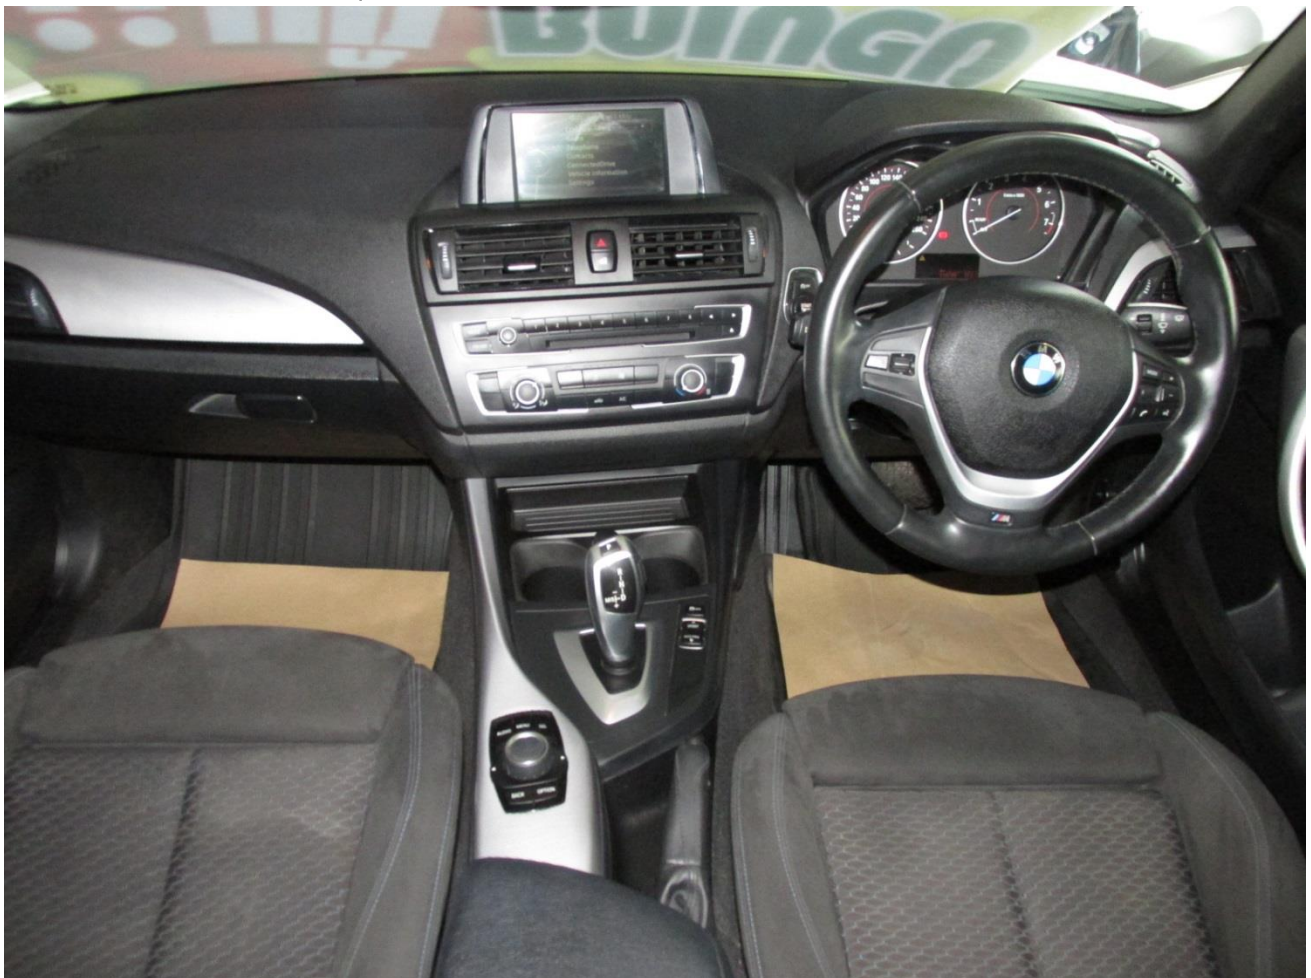
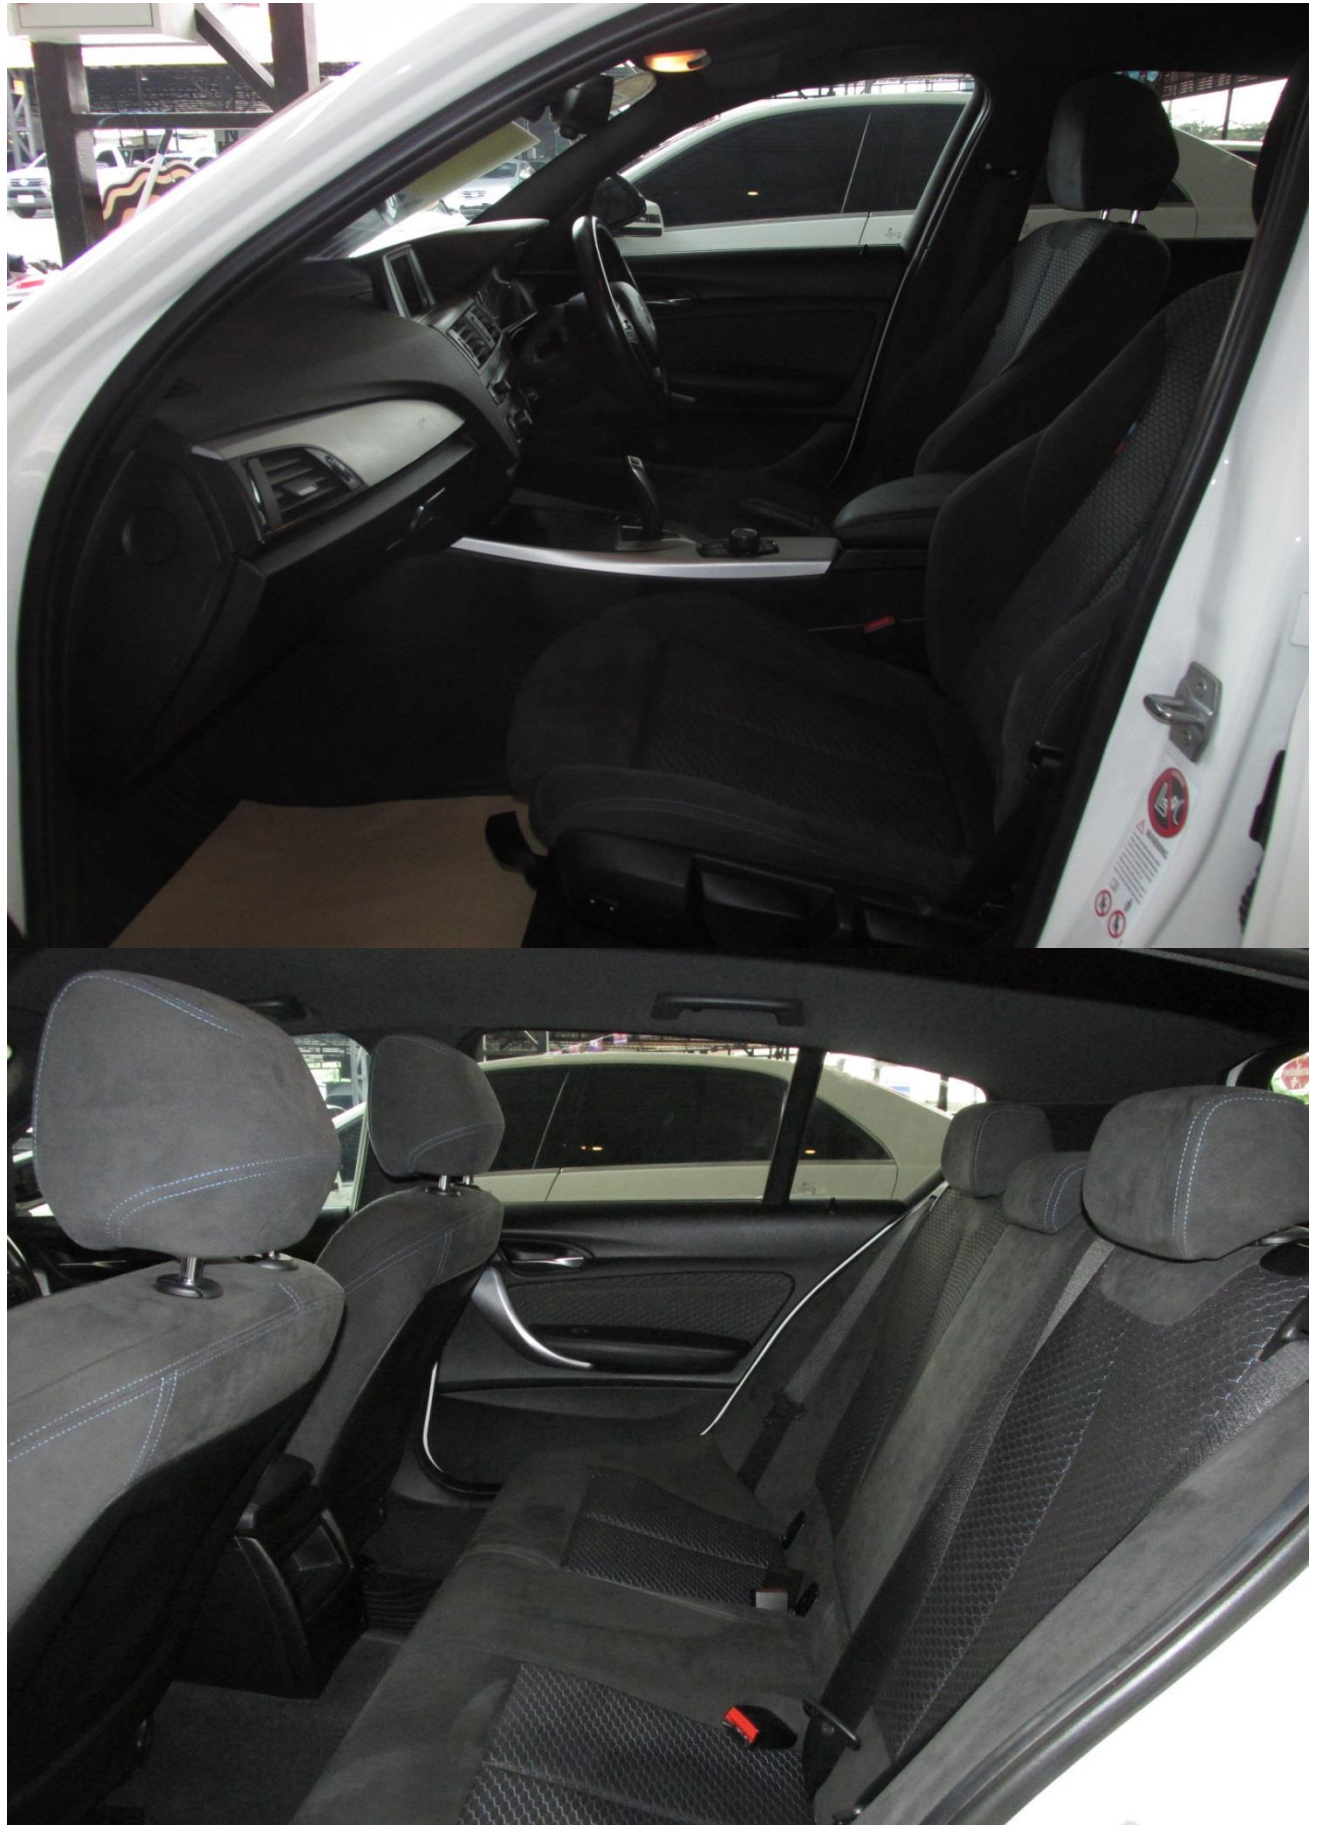
ภาพภายในด้านหน้า หลัง และ จุดบกพร่อง - Interior Visual Details (Front, Rear and/or Defect):

ภาพภายในด้านหน้า หลัง และ จุดบกพร่อง (ต่อ) - Interior Visual Details (Front, Rear and/or Defect) (Continued):

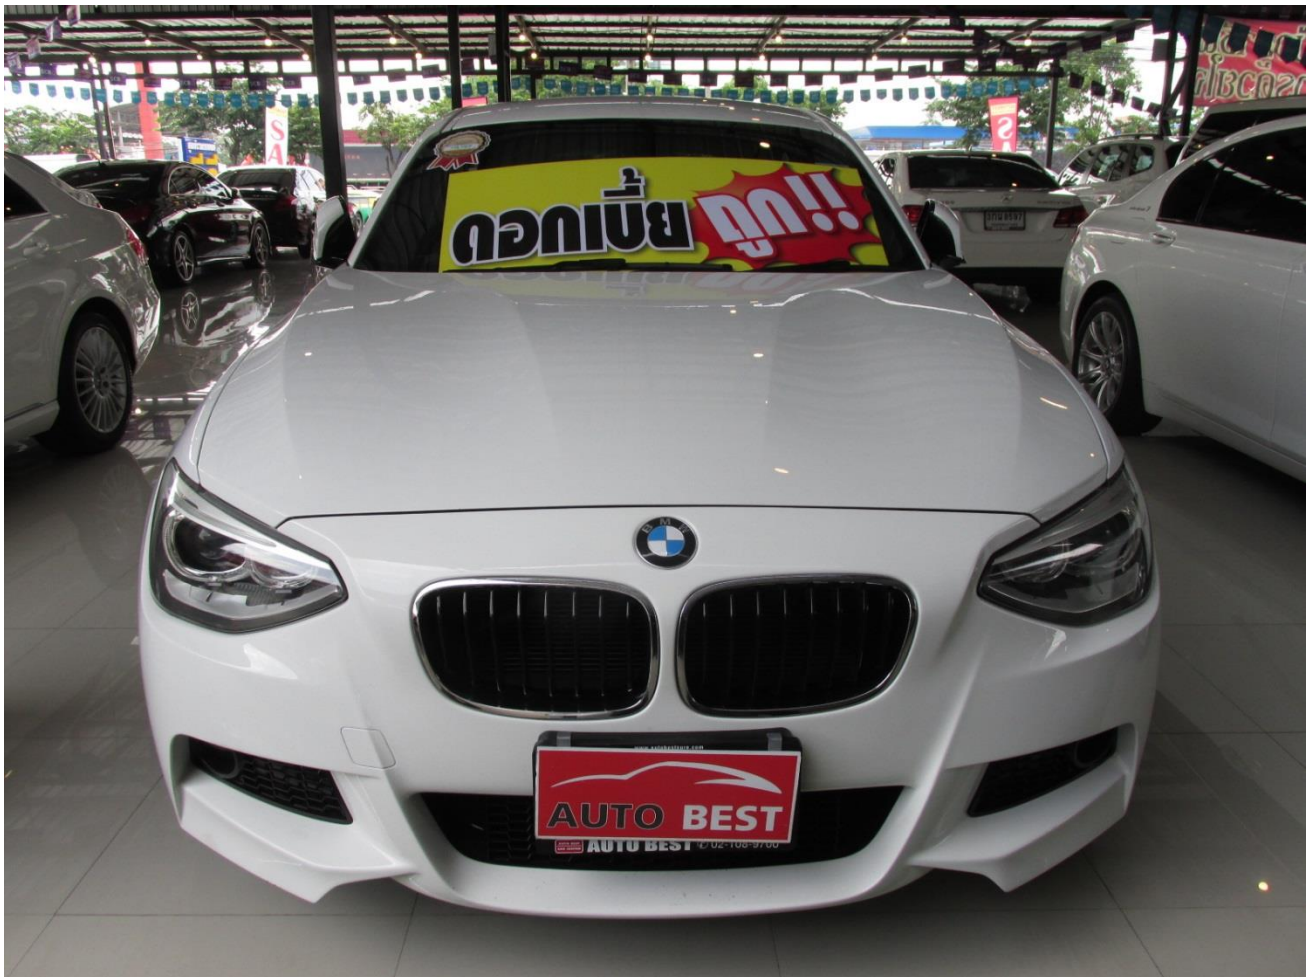
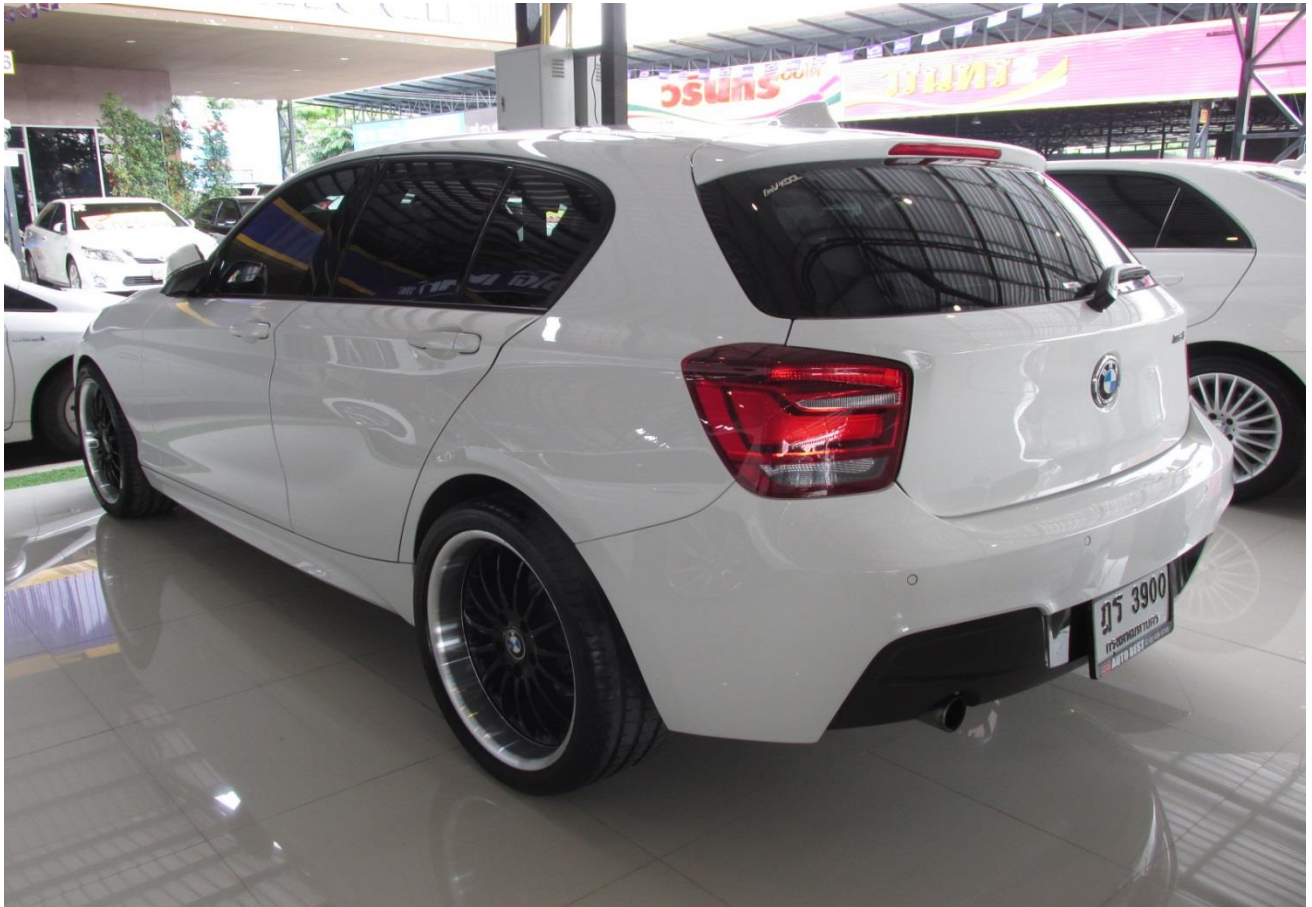
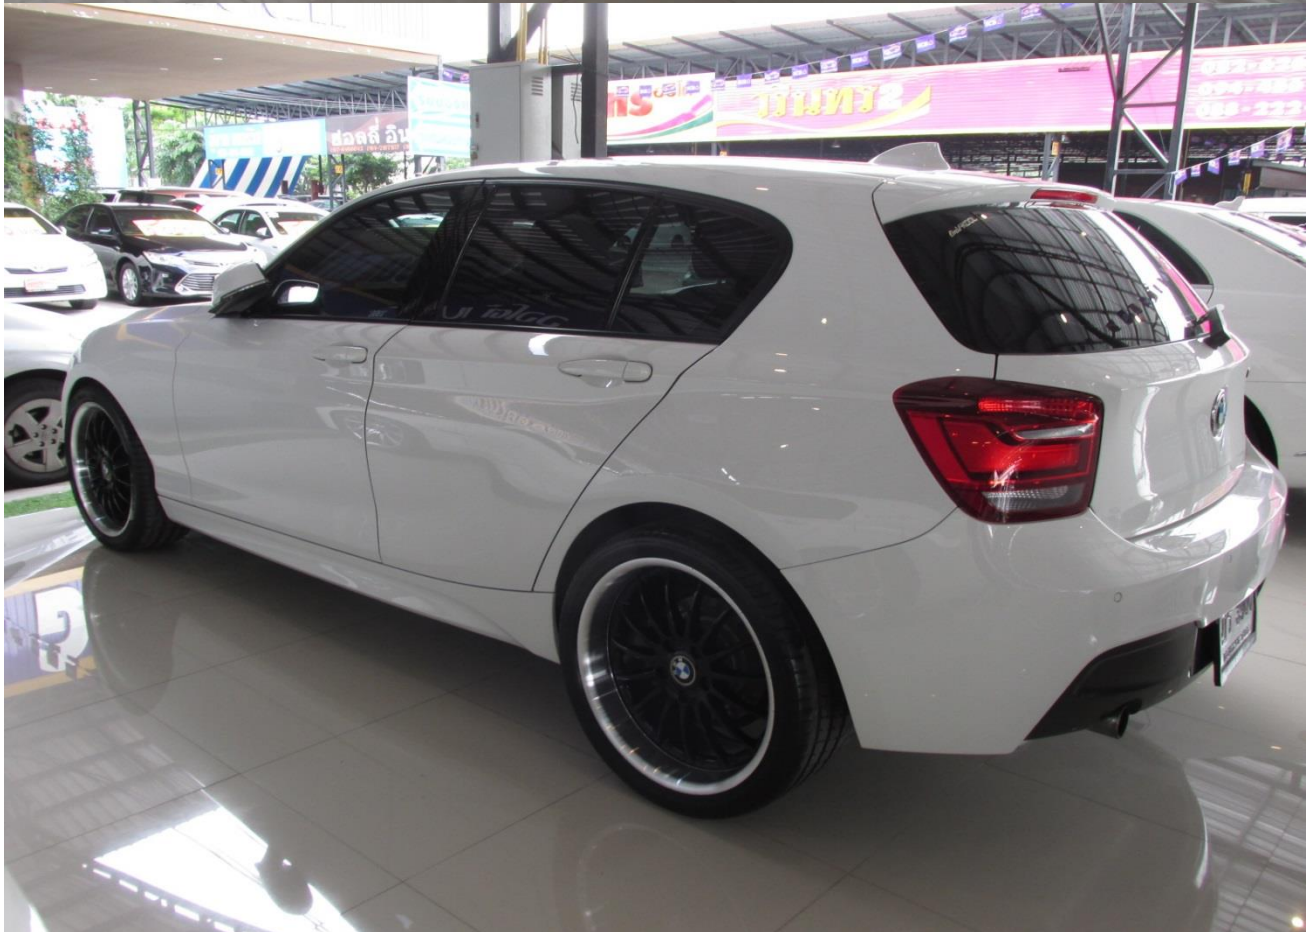
ภาพภายนอก - Exterior Visual Details:

ภาพภายนอก (ต่อ) - Exterior Visual Details (Continued):

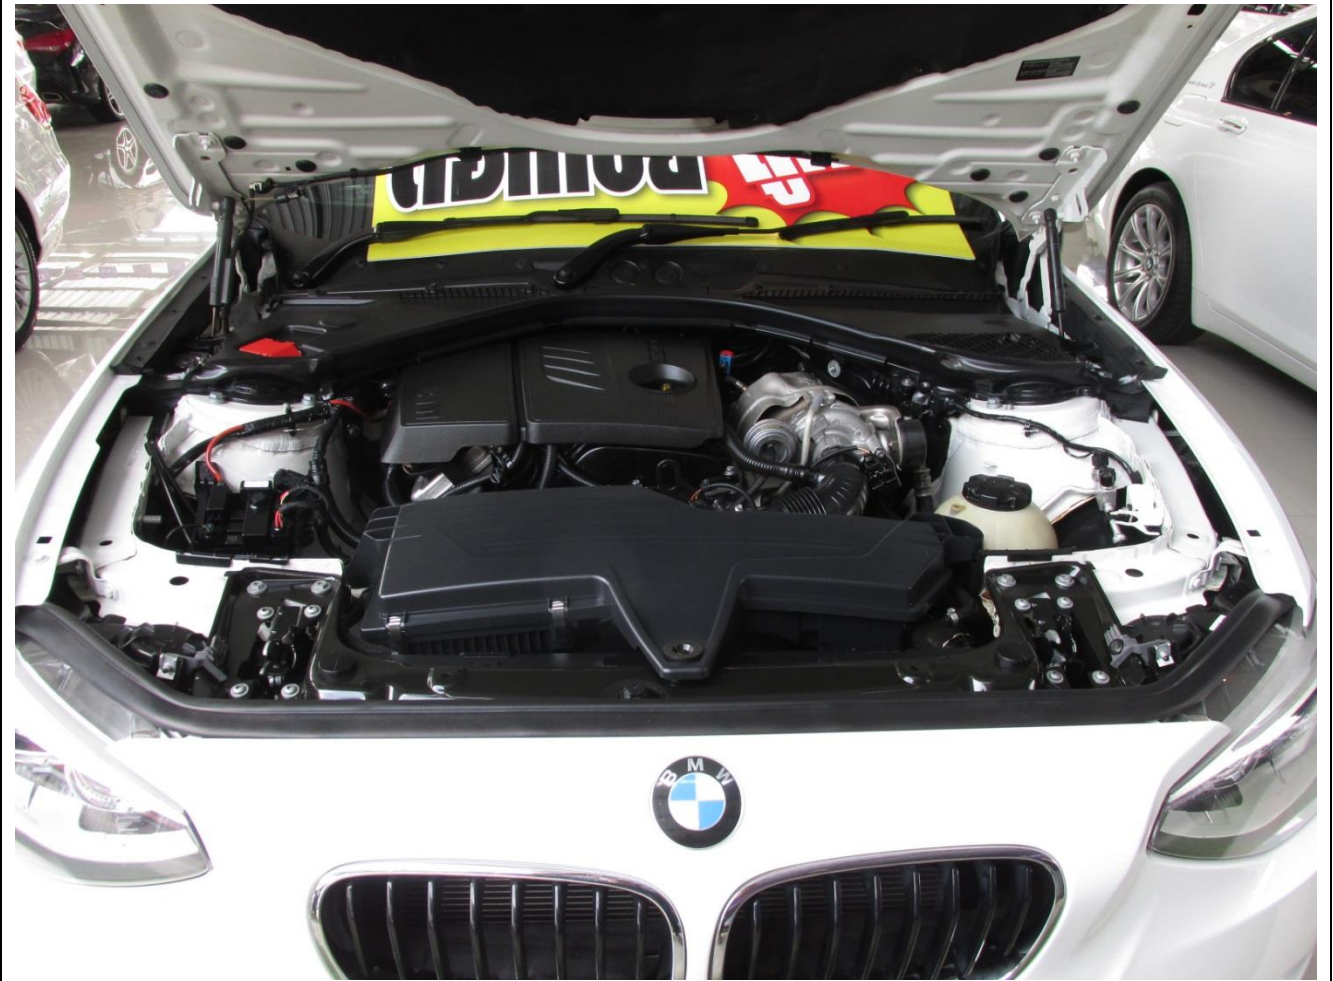
ภาพห้องเครื่อง - Engine Bay Visual Details:

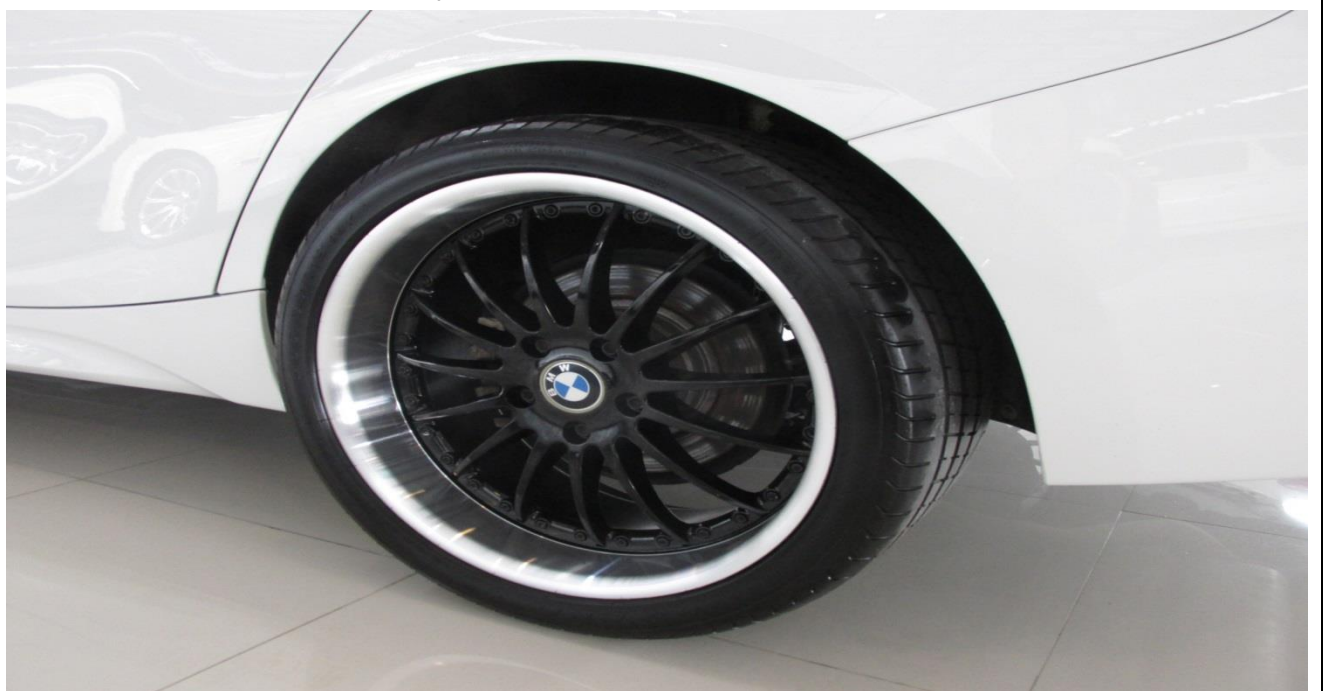
สภาพยางรถยนต์, สปีดาร์ท/ปี ผลิต Tyres Appearance, Year	0915 แนะนำให้เปลี่ยนใหม่

คาลิปเปอร์เบรค และท่อน้ำมัน Brake Hose Callipers & Pipes	สภาพปกติไม่พบการรั่วซึม
 	ผ้าดิสเบรค (หน้า/หลัง) Brake Pads (Front/Rear)	สภาพดีตามอายุการใช้งาน
 	จานดิสเบรค(หน้า/หลัง) Brake Discs (Front/Rear)	ควรเจียจานเบรคครั้งต่อไปที่เปลี่ยนผ้าเบรค

ภาพโดยรวมของยาง ล้อ และ เบรค - Tyres, Wheels & Brakes Visual Details:

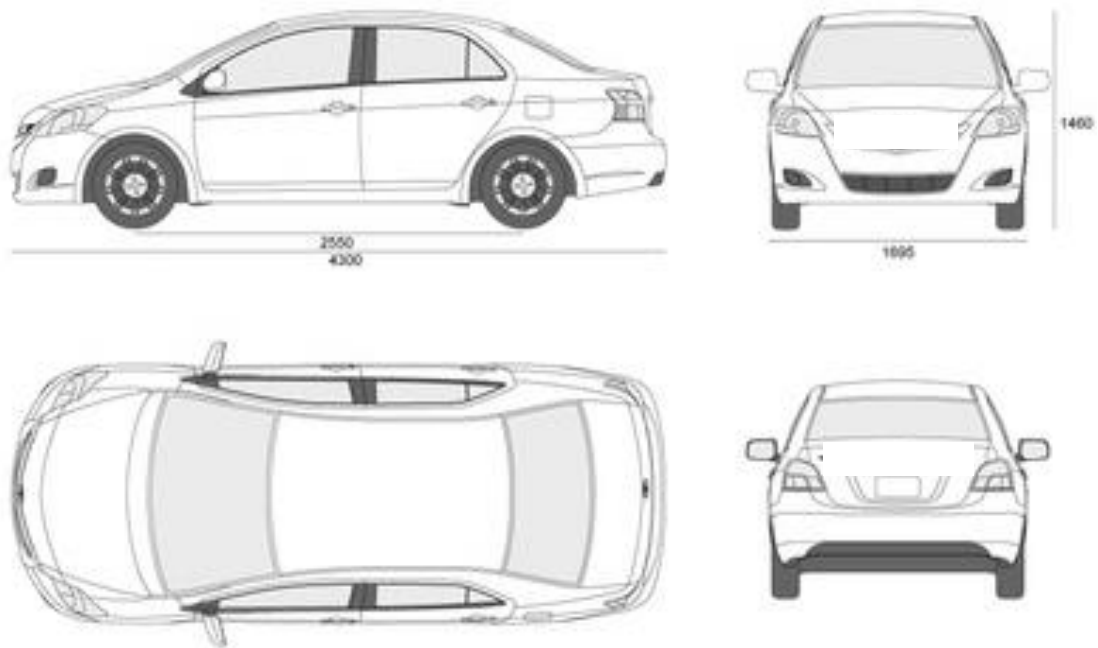
ความหนาสีรอบรถเก๋ง 3,4 และ 5 ประตู - Paint Thickness on 3,4 and 5 door car:

ชิ้นส่วนยานยนต์ (Car Part)	ความหนาสี Paint Thickness (µm)			
	P1	P2	P3	Average
Front Wing (RH)	130	132	146	136
Front Wing (LH)	153	131	127	137
Front Door (RH)	311	290	270	290
Front Door (LH)	136	156	143	145
Rear Door (RH)	164	166	158	163
Rear Door (LH)	172	175	170	172

ชิ้นส่วนยานยนต์ (Car Part)	ความหนาสี Paint Thickness (µm)			
	P1	P2	P3	Average
Rear Wing (RH)	204	180	179	188
Rear Wing (LH)	140	174	166	160
Front Bumper	-	-	-	-
Rear Bumper	-	-	-	-
Bonnet	215	219	208	214
Roof	159	158	156	158
Boot/Tail Gate	129	125	118	124
