Vehicle Inspection Report

ยี่ห้อ/รุ่น (Brand/Model): TOYOTA FORTUNER	วันที่ตรวจสอบรถยนต์ (Date of Inspection): 12.7.61
หมายเลขตัวถัง (VIN): MROYZ59G801130934	เลขคำขอบริการ (Job No.) : I018/089-016
หมายเลขเครื่องยนต์ (Engine No.): 1KD-U264779	Vehicle Picture:  
ปีที่ผลิต (Build Date): 2013	
สีรถ (Color): ดำ	
ระยะการใช้งาน(Mileage): 107107	
หมายเลขทะเบียน (No. Plate): 7กจ 8131	
วันครบกำหนดชำระภาษี (Registration Expiry): 30 ต.ค 61	
ชื่อลูกค้า (Customer Name): BIG CAR 1	
ที่อยู่(Address):	
โทรศัพท์ (Tel):	
สถานที่ตรวจสอบรถ (Inspection Place): BIG CAR 1

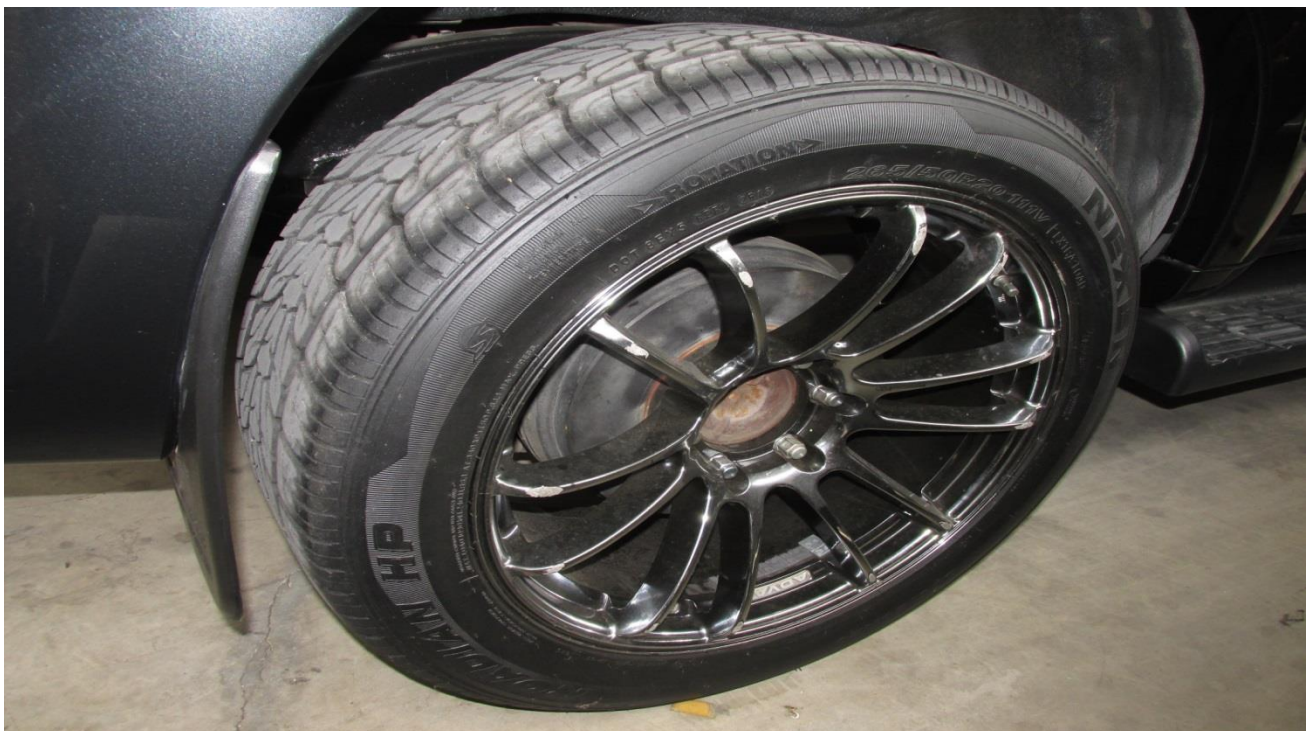
ภาพโดยรวมของยาง ล้อ และ เบรค - Tyres, Wheels & Brakes Visual Details:

สภาพยางรถยนต์, สัปดาห์/ปี ผลิต Tyres Appearance, Year	2513 ยางหมดอายุการใช้งานควรเปลี่ยนยางใหม่
 	สภาพล้อ,ฝาครอบล้อ Wheel Rims Appearance	สภาพดีตามอายุการใช้งาน
 	ล้อ และยางอะไหล่ Spare Tyre & Rim	N/A
 	คาลิปเปอร์เบรค และท่อน้ำมัน Brake Hose Callipers & Pipes	สภาพปกติไม่พบการรั่วซึม
 	ผ้าดิสเบรค (หน้า/หลัง) Brake Pads (Front/Rear)	สภาพดีตามอายุการใช้งาน
 	จานดิสเบรค(หน้า/หลัง) Brake Discs (Front/Rear)	ควรเจียจานเบรคครั้งต่อไปที่เปลี่ยนผ้าเบรค
 	ดรัมเบรคล้อหลัง Brakes and Drums any No Leakage	สภาพดีตามอายุการใช้งาน
 	การทำงานของเบรคมือ Park Brake function	ระบบการทำงานปกติ
 	คำแนะนำอื่นๆ Other	N/A
