1024/0012-18

Mercedes-Benz S560 3.0 W222 e AMG Premium

Apr 4, 2024

Vehicle Inspection Report

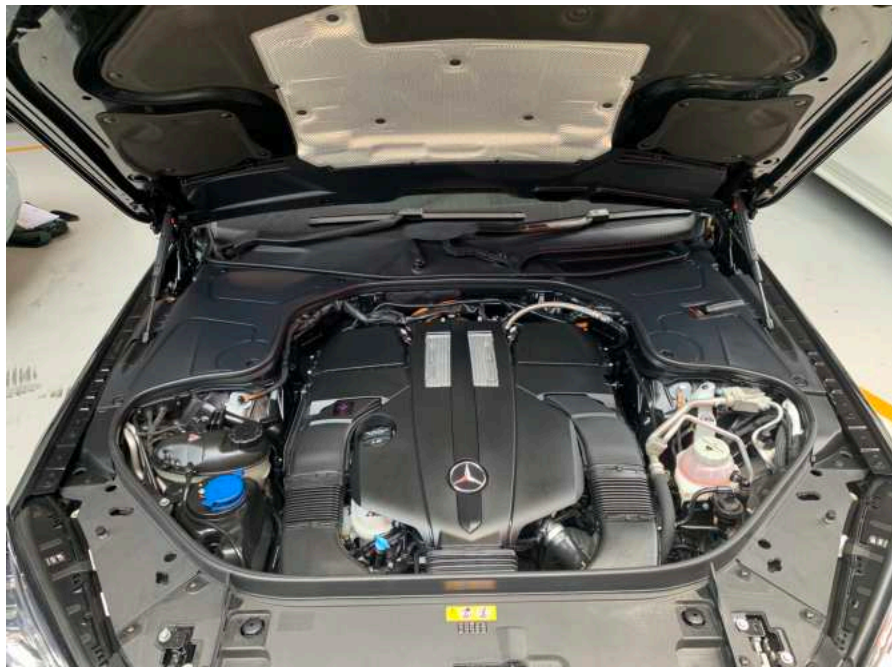
ภาพห้องเครื่อง

Voltage	12.08	V
Rating	700	CCA
Current	404	CCA
Internal resistance	6.92	mΩ
State of Charge	35	%
State of Health	33	%
Status	REPLACE

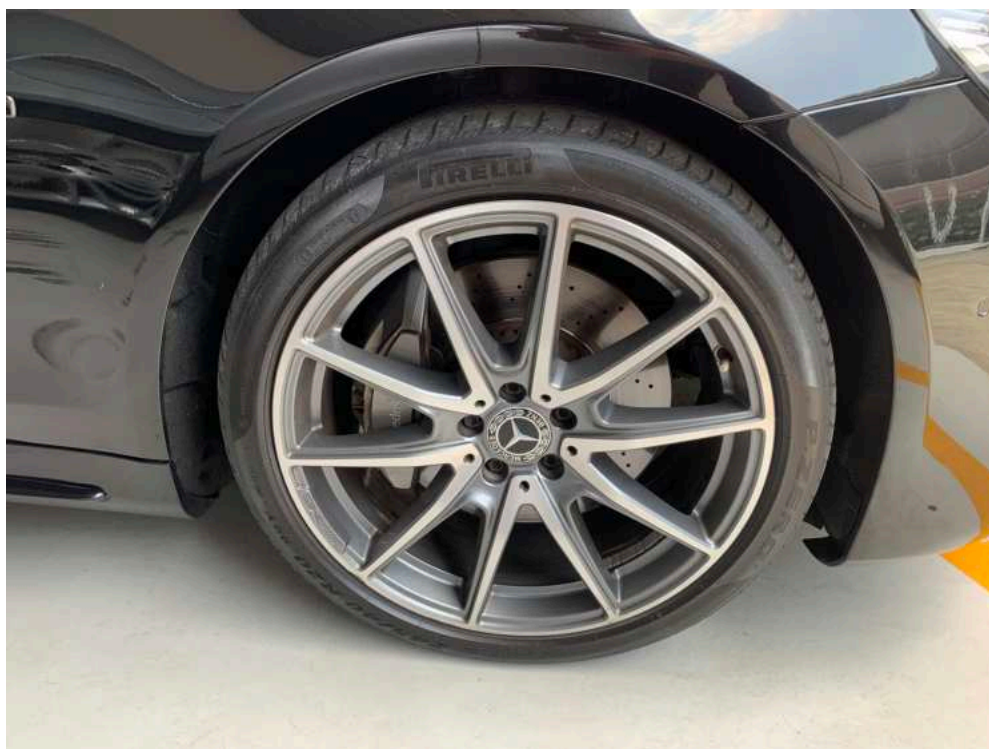
ขอบยาง ล้อ

08/22
