Vehicle Inspection Report สรุปผลการตรวจสภาพรถ (Inspection Summary)

เลขคำขอบริการ (Job No.) :: I021/0038-32

Dec 1, 2021

CHEVROLET TRAILBLAZER 2.8 LTZ 4WD ...

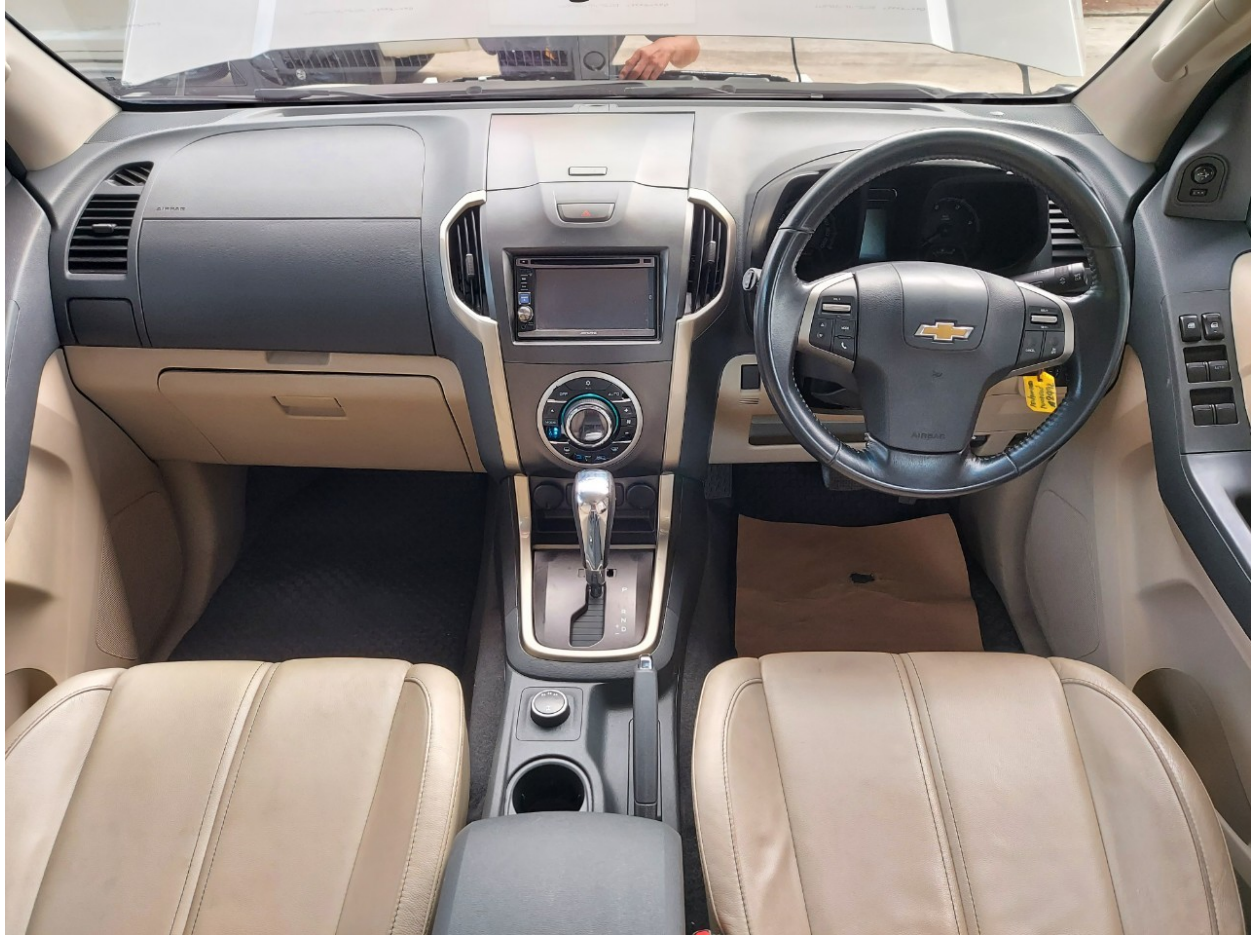
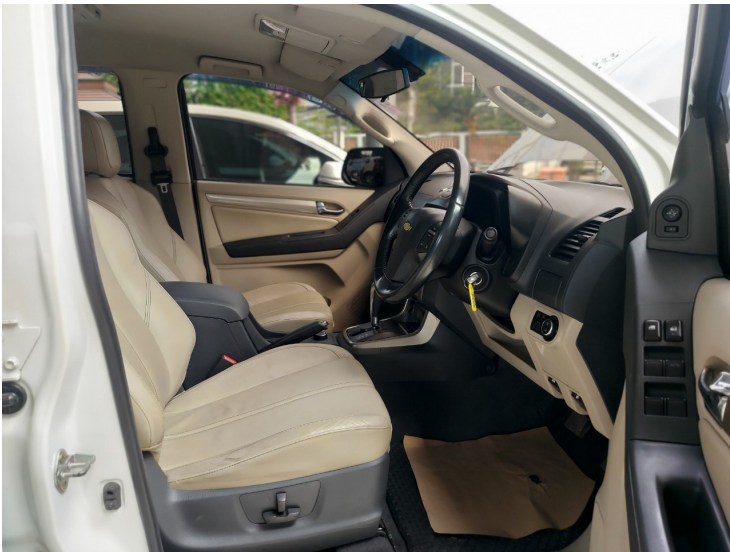
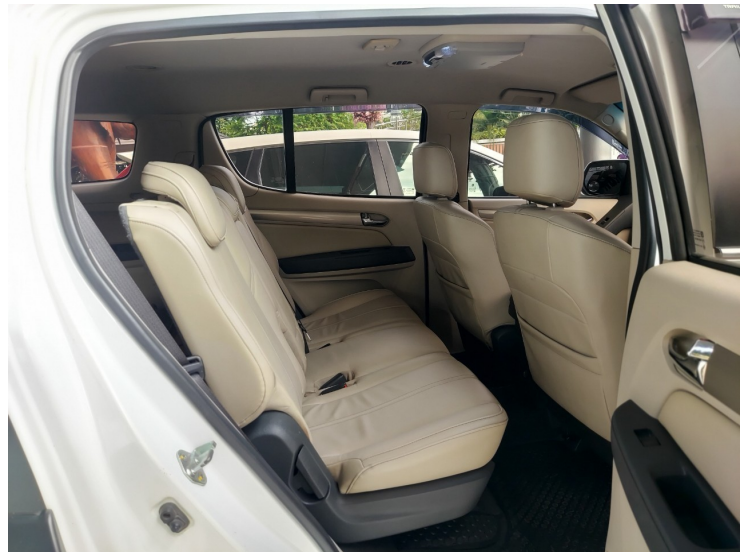
ภาพภายใน

รถสภาพดี โครงสร้างไม่เคยเกิดอุบัติเหตุ ไม่เคยจมน้ำและไฟไหม้

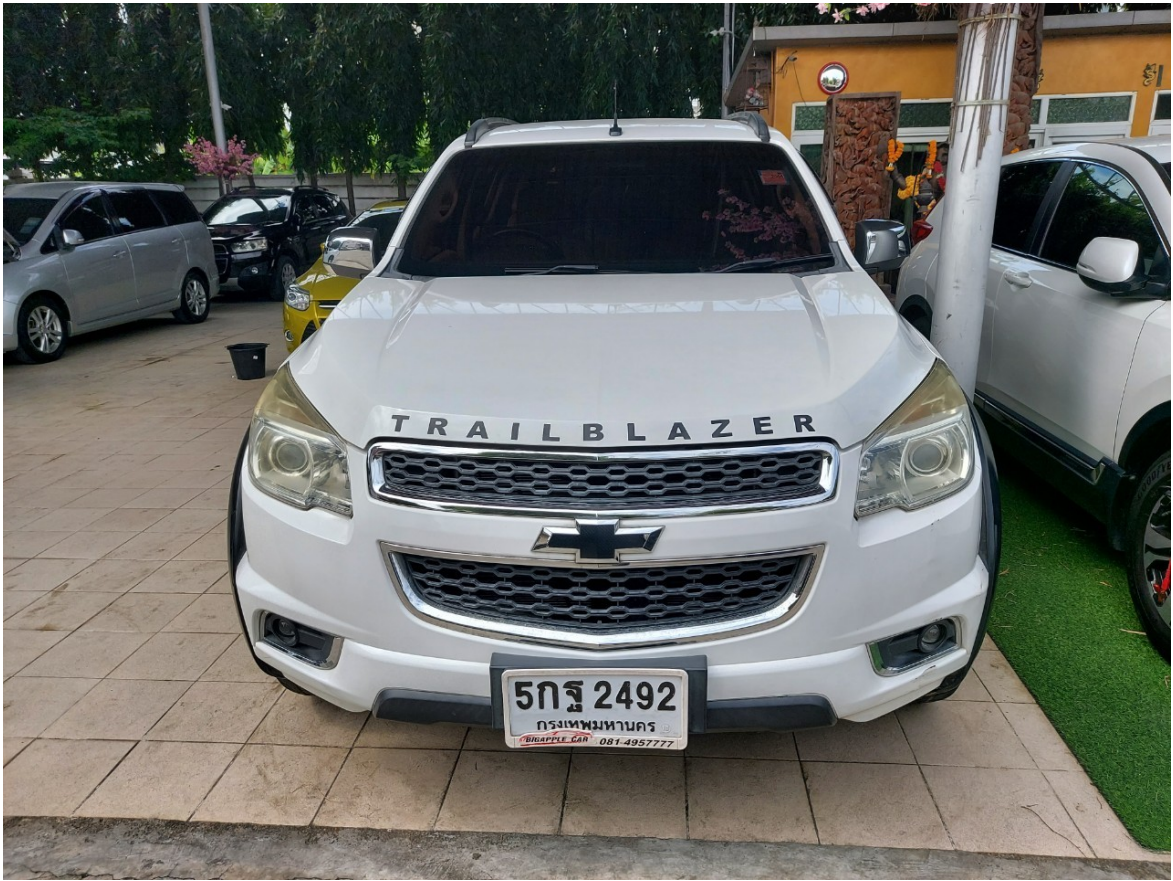
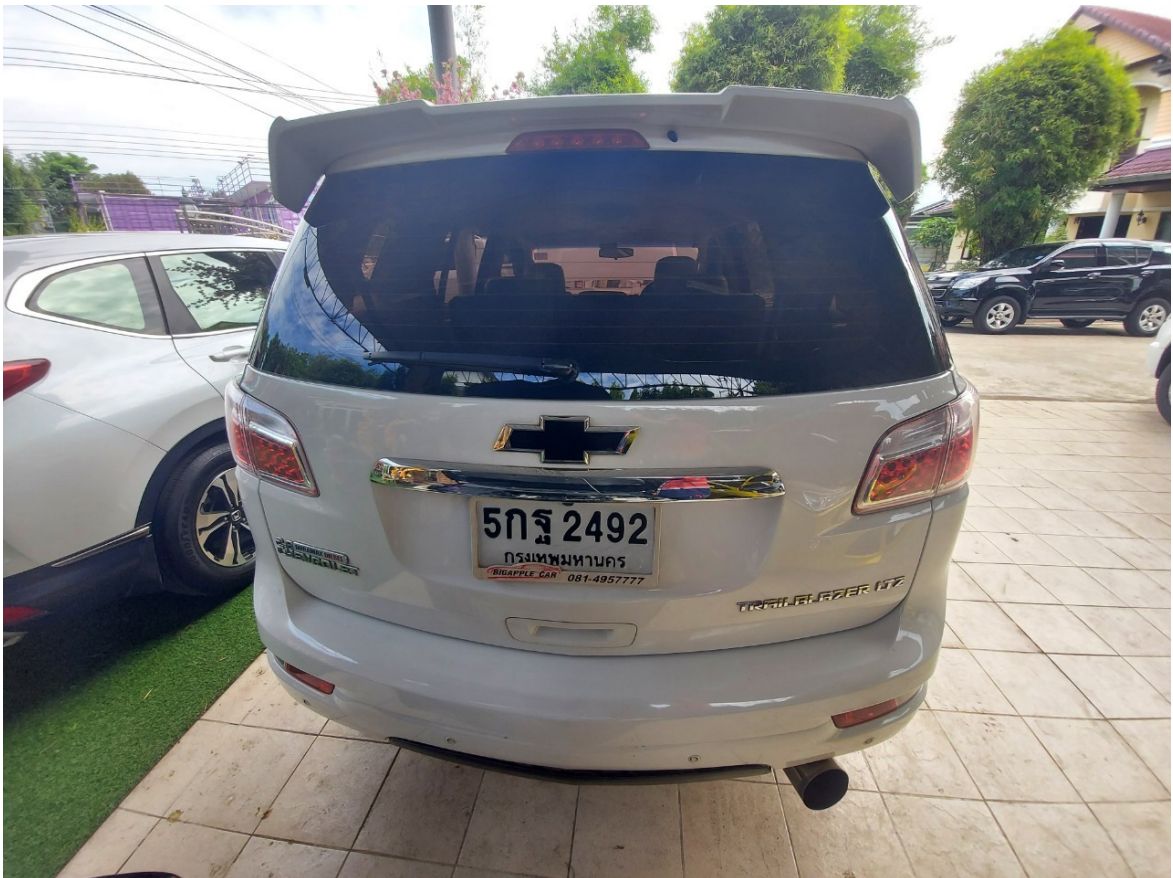
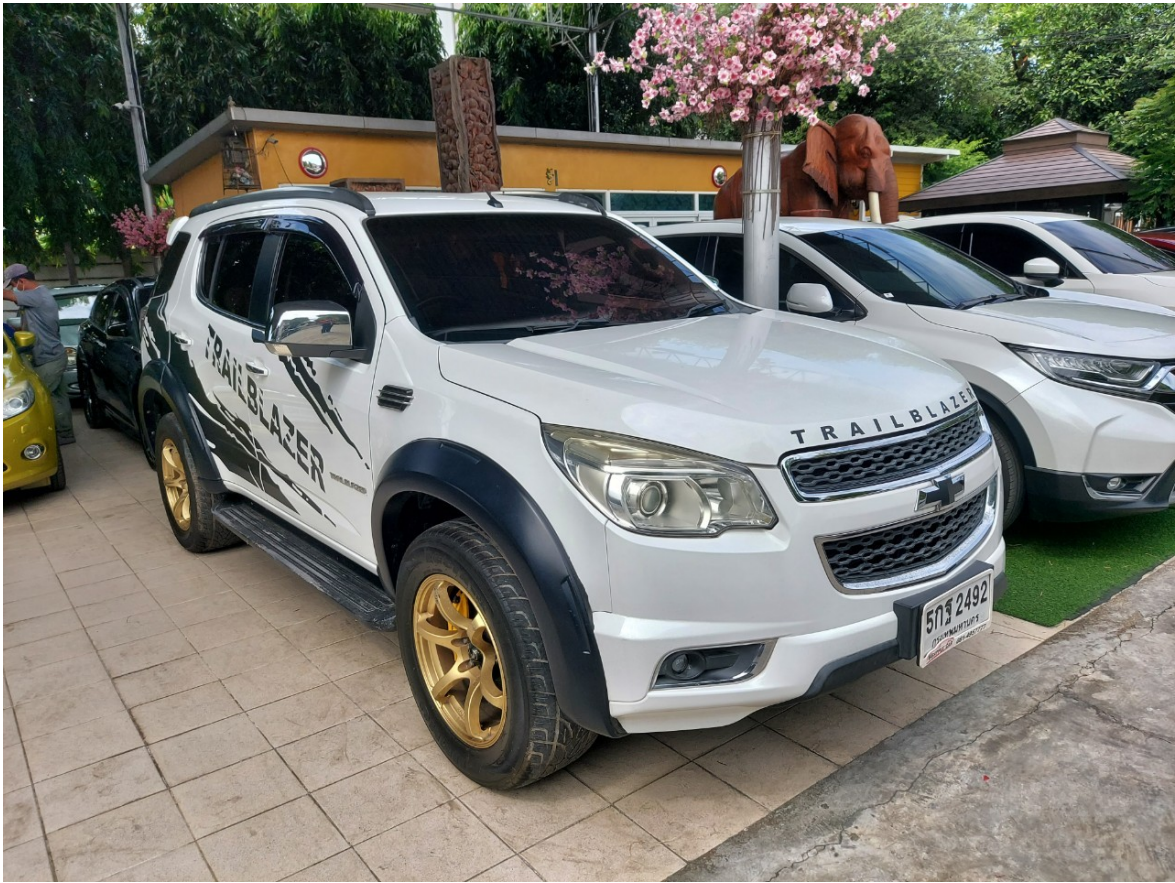
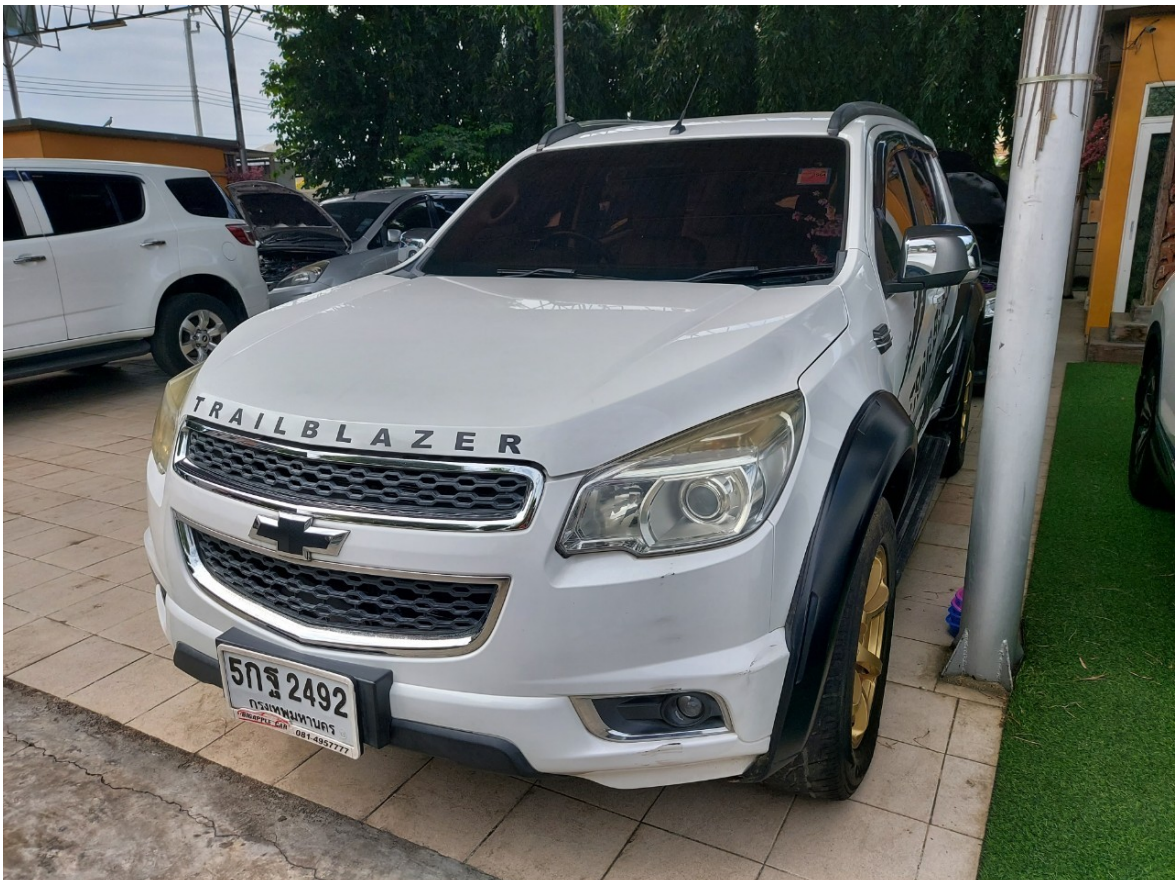
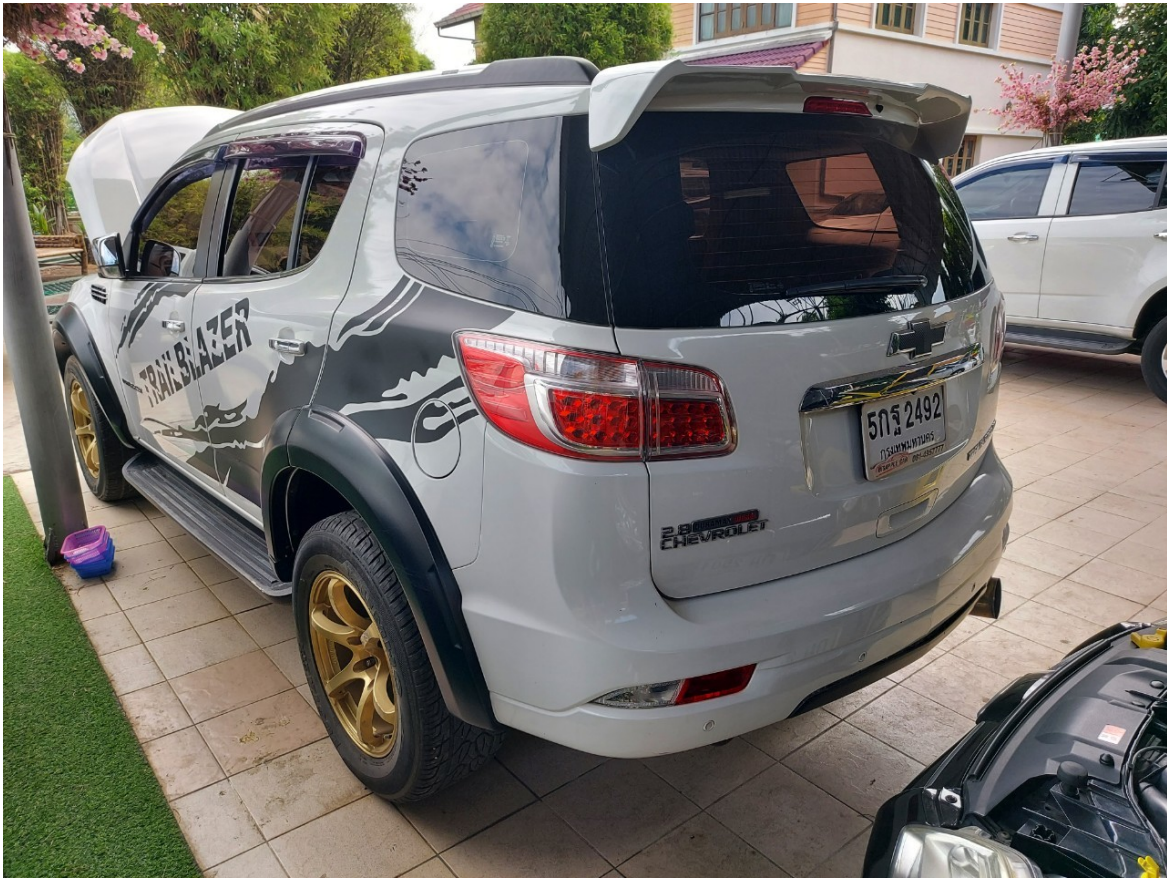
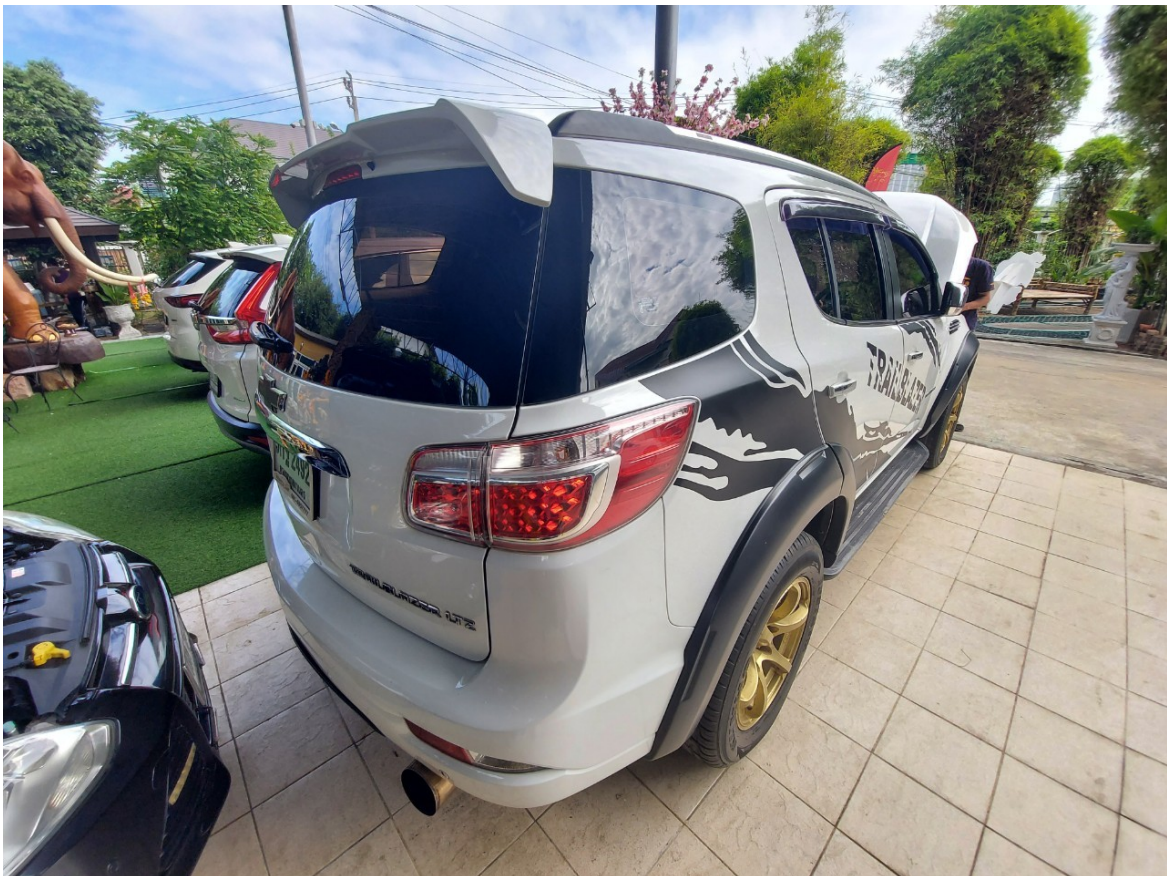
ภาพภายนอก

รถสภาพดี โครงสร้างไม่เคยเกิดอุบัติเหตุ ไม่เคยจมน้ำและไฟไหม้
