Vehicle Inspection Report

สรุปผลการตรวจสอบ (Inspection Summary)

ยี่ห้อ/รุ่น (Make/Model): MITSUBISHI PAJERO SPORT	วันที่ตรวจสอบรถยนต์ (Date of Inspection): 9.6.60
เลขตัวถัง (VIN): MMTGYKG4OED000713	เลขคำขอบริการ (Job No.) : I017/015-024
เลขเครื่องยนต์ (Engine No.): 4D56UCEW3011	 
ปีผลิต (Build Date): 2013	
สี (Color): น้ำตาล	
เลขไมล์ (Mileage): 146908	
เลขทะเบียน (No. Plate): 3กฏ 2063	
ทะเบียนหมดอายุ (Registration Expiry): 19 พ.ค 60	
ชื่อลูกค้า Customer Name: 54 นิวัฒน์	
ที่อยู่ (Address):	
โทรศัพท์ (Tel):	
สถานที่ตรวจสอบรถ (Inspection Place): 54 นิวัฒน์

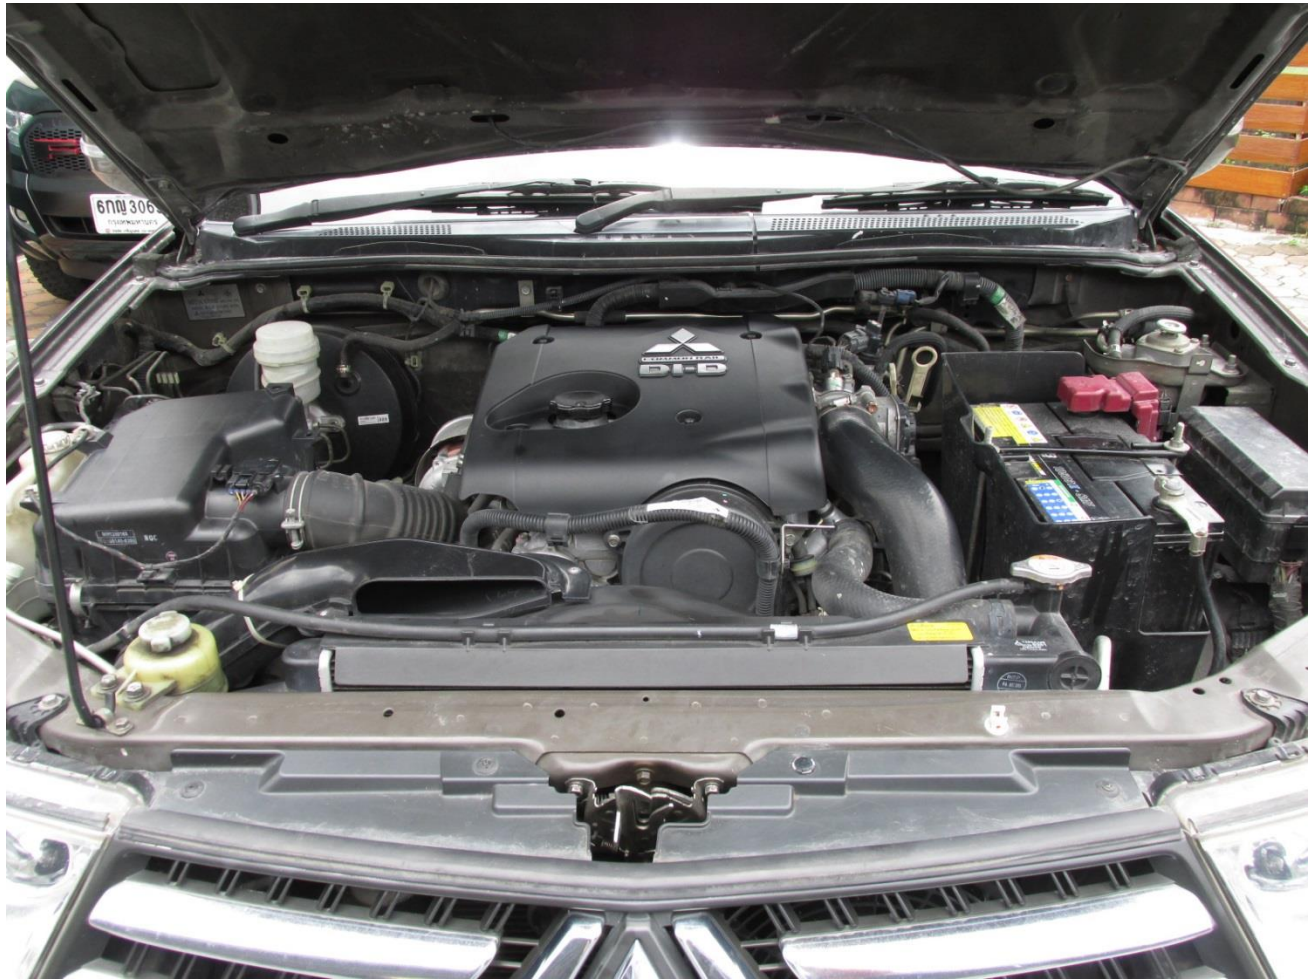
ภาพห้องเครื่อง - Engine Bay Visual Details:

Battery Test																																							
Voltage	13.30 V																																						
Rating	780 CCA																																						
Current	826 CCA																																						
Internal resistance	3.27 mΩ																																						
State of Charge	100 %																																						
State of Health	97 %																																						
Status	Great																																						
Test Date	9.6.60																																						
Charging System Test at 2000 rpm																																							
Voltage	13.28 V																																						
Status	Too low																																						
Start System Test																																							
Start Voltage	9.10 V																																						
Status	Normal																																						
Max. Load Test at 2000 rpm

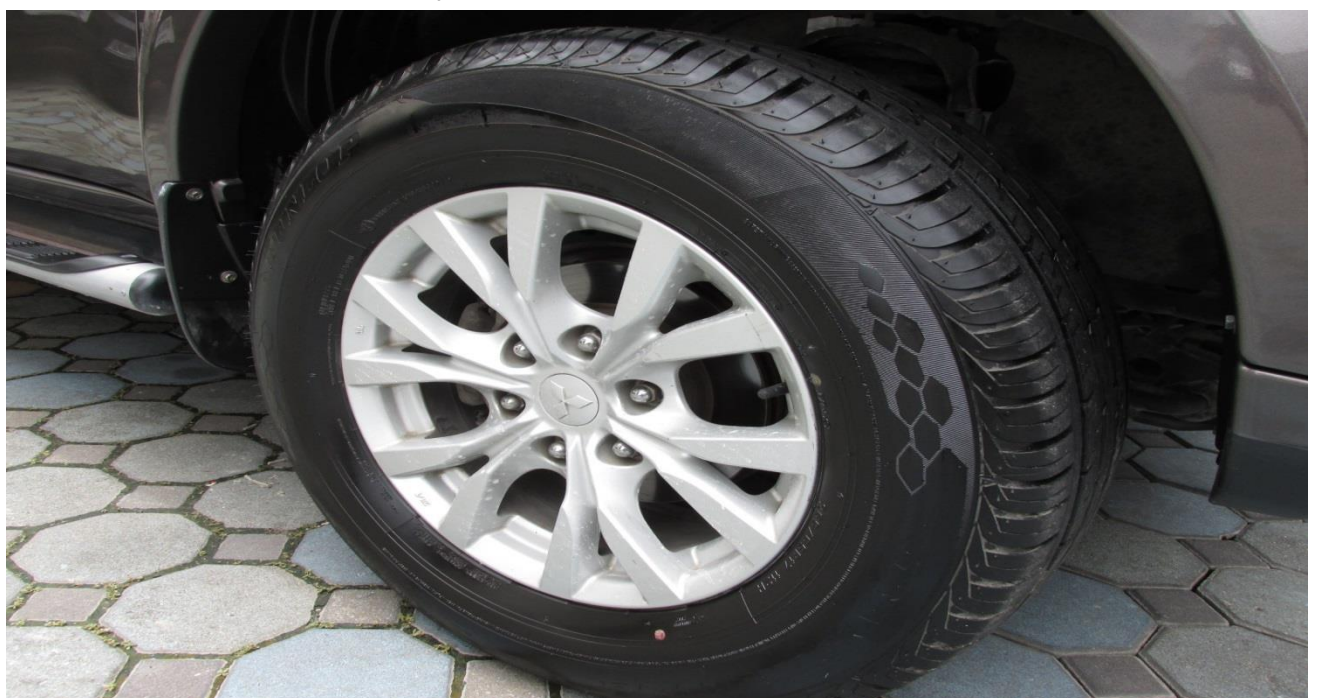
ภาพโดยรวมของยาง ล้อ และ เบรค - Tyres, Wheels & Brakes Visual Details:

สภาพยางรถยนต์, เดือน/ปี ผลิต Tyres Appearance, Year	ปียางผลิต 1616 ยางสภาพดี
 	สภาพล้อรถ Wheel Rims Appearance	สภาพดีตามอายุการใช้งาน
 	ยางอะไหล่ และล้อ Spare Tyre & Rim	สภาพปกติ
 	ก้ามเบรค และท่อน้ำมัน Brake Hose Callipers & Pipes	สภาพปกติไม่พบการรั่วซึม
 	ผ้าเบรค (หน้า/หลัง) Brake Pads (Front/Rear)	สภาพดีตามอายุการใช้งาน
 	จานเบรค Brake Discs (Front/Rear)	ควรเจียจานเบรคครั้งต่อไปที่เปลี่ยนผ้าเบรค
 	ดรัมเบรคล้อหลัง Brakes and Drums any No Leakage	สภาพปกติไม่พบการรั่วซึม
 	การทำงานของเบรคมือ Park Brake function	ระบบการทำงานปกติ
 	คำแนะนำอื่นๆ Other	N/A
