Vehicle Inspection Report

ยี่ห้อ/รุ่น (Brand/Model): BENZ C180	วันที่ตรวจสอบรถยนต์ (Date of Inspection): 7.6.61
หมายเลขตัวถัง (VIN): WDD2050402F071562	เลขคำขอบริการ (Job No.) : I018/018-0148
หมายเลขเครื่องยนต์ (Engine No.): 27491030255881	Vehicle Picture:

ปีที่ผลิต (Build Date): 2014	
สีรถ (Color): เทา	
ระยะการใช้งาน(Mileage): 81,995 ก.ม.	
หมายเลขทะเบียน (No. Plate): 3กพ 2395	
วันครบกำหนดชำระภาษี (Registration Expiry): 15 ม.ค 62	
ชื่อลูกค้า (Customer Name): วิสารอโต้คาร์ (กัลปพฤกษ์)	
ที่อยู่(Address): ถนนกัลปพฤกษ์	
โทรศัพท์ (Tel):	
สถานที่ตรวจสอบรถ (Inspection Place): วิสารอโต้คาร์ (กัลปพฤกษ์)

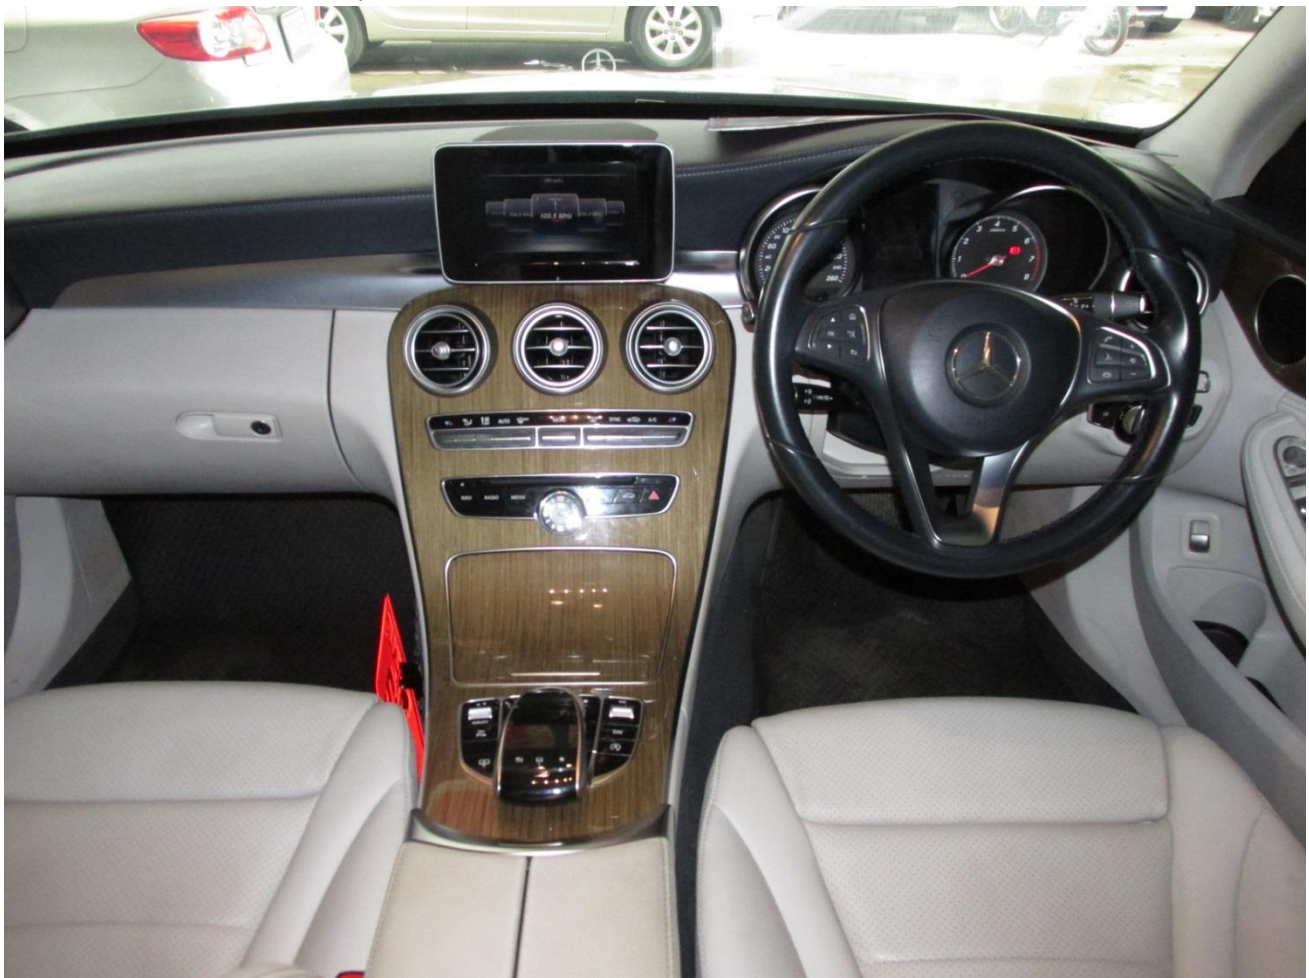
ภาพภายในด้านหน้า หลัง และ จุดบกพร่อง - Interior Visual Details (Front, Rear and/or Defect):

หน้าปัดและมาตรวัด ปกติ หรือ มีไฟ โช๊คหรือไม่ Dash Warning Lights & Gauges	ไม่มีไฟโช๊ค
 	การวินิจฉัยผ่านทาง OBD2 On-Board Diagnostics (OBD)	ปกติ
 	ระบบไฟส่องสว่าง All Lights System	ปกติ
 	สมุดคู่มือรถ Owner's Manual & Service Intervals	N/A
 	อื่นๆ เพิ่มเติม เช่น กลิ่น เศษกระดาษ Odor and Other	N/A

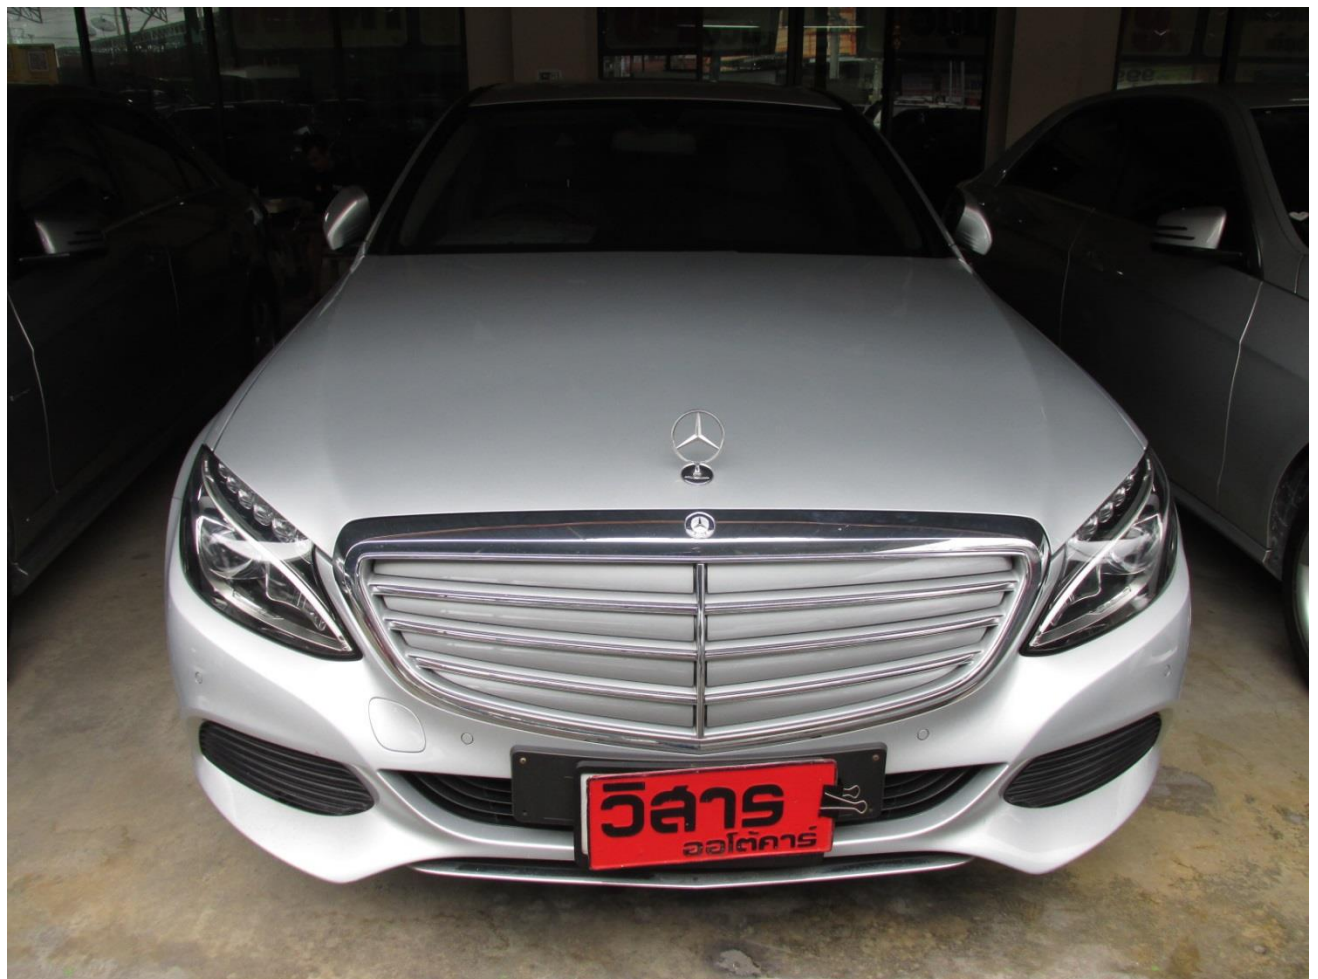
ภาพภายนอก - Exterior Visual Details:

กันชนหน้า Front Bumper	มีรอยครูด

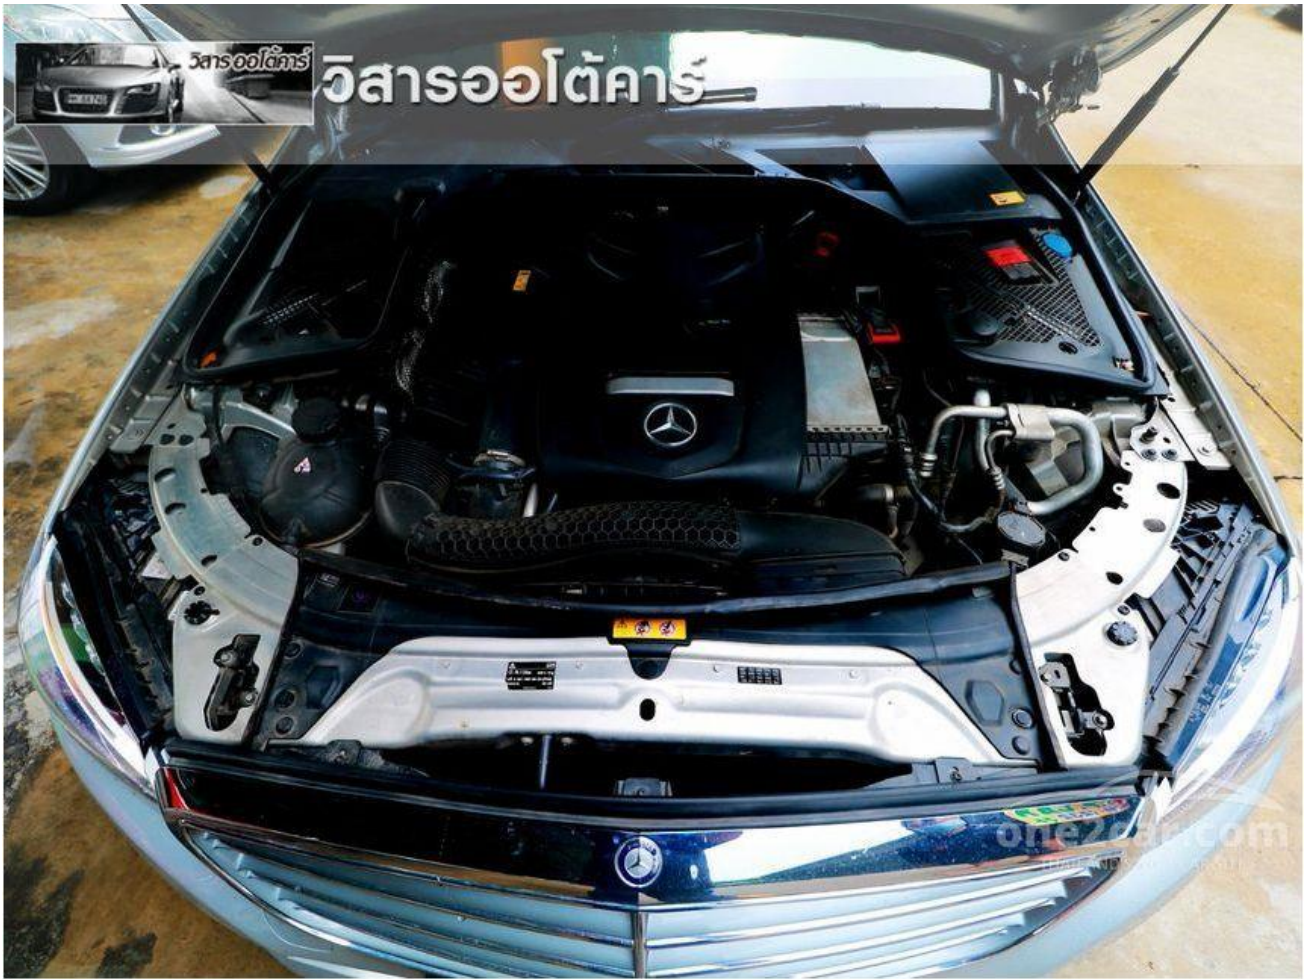
ภาพห้องเครื่อง - Engine Bay Visual Details:

ระดับของเหลว Fluid Level	อยู่ในระดับปกติ
 	การรั่วไหลของน้ำมัน Fluid Leaks	ไม่มี
 	จุดจับยึด Mountings	สภาพดีตามอายุการใช้งาน
 	สายไฟ และท่อ Hoses & Pipes	สภาพดีตามอายุการใช้งาน

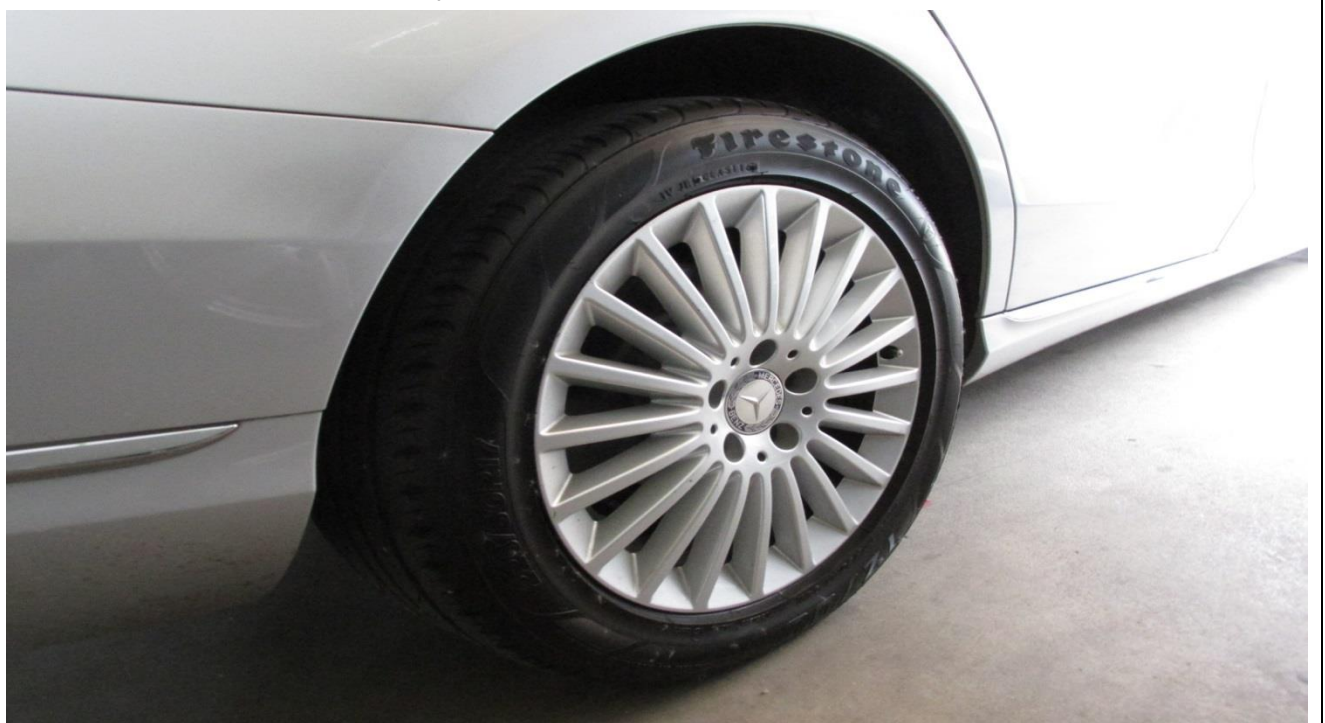
ภาพโดยรวมของยาง ล้อ และ เบรค - Tyres, Wheels & Brakes Visual Details:

สภาพยางรถยนต์, สปีดคาร์ท/ปี ผลิต Tyres Appearance, Year	5116
 	สภาพล้อ,ฝาครอบล้อ Wheel Rims Appearance	ล้อแม็กซ์มีรอยขีดข่วน
 	ล้อ และยางอะไหล่ Spare Tyre & Rim	มีประจำรถ

คาไลเปอร์เบรค และท่อน้ำมัน Brake Hose Callipers & Pipes	สภาพปกติไม่พบการรั่วซึม
 	ผ้าดิสเบรค (หน้า/หลัง) Brake Pads (Front/Rear)	สภาพดีตามอายุการใช้งาน
 	จานดิสเบรค(หน้า/หลัง) Brake Discs (Front/Rear)	ควรเจียจานเบรคครั้งต่อไปที่เปลี่ยนผ้าเบรค
 	ดรัมเบรคล้อหลัง Brakes and Drums any No Leakage	N/A
 	การทำงานของเบรคมือ Park Brake function	ระยะการทำงานปกติ
 	คำแนะนำอื่นๆ Other	N/A
