1023/0298-8

Nov 15, 2023

Mercedes-Benz SLK200 2.0 R172 AMG Dynamic Convertible

Vehicle Inspection Report สรุปผลการตรวจสภาพรถ (Inspection Summary)

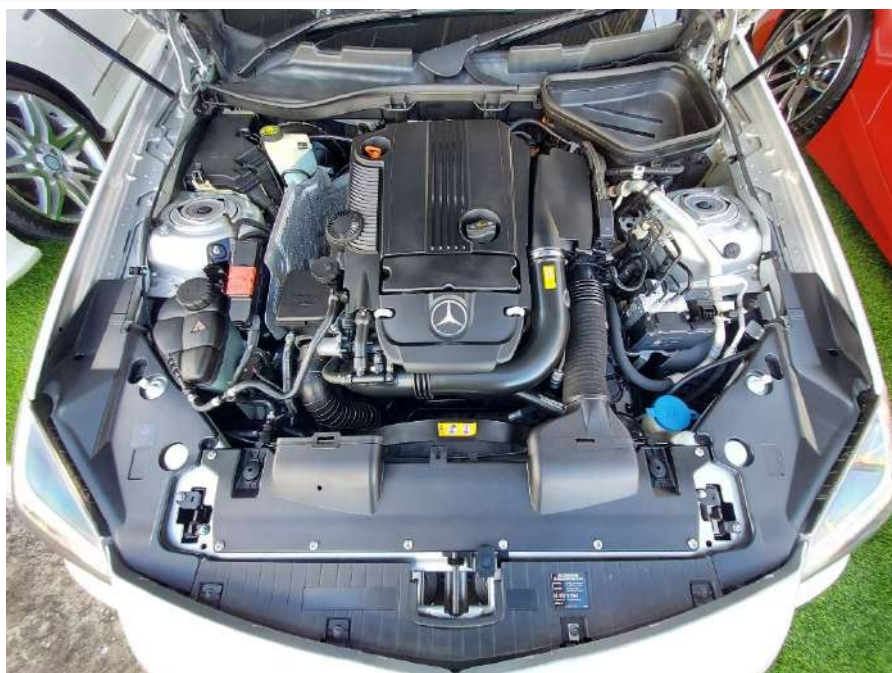
ภาพห้องเครื่อง

Voltage	12.06	V
Rating	750	CCA
Current	356	CCA
Internal resistance	7.84	mΩ
State of Charge	25	%
State of Health	30	%
Status	REPLACE

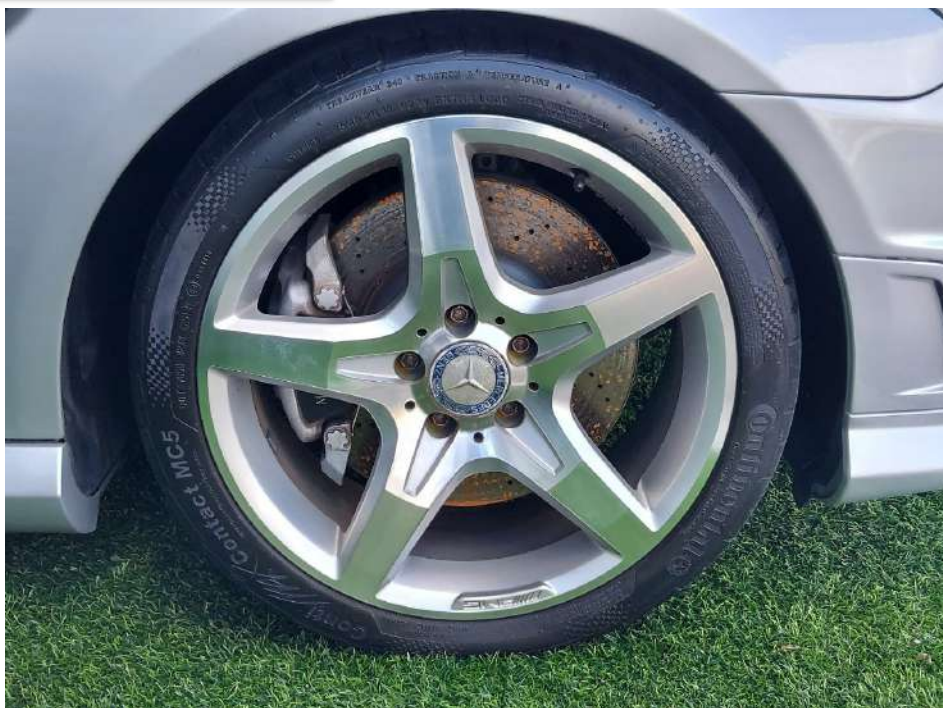
ขอบยาง ล้อ

51/22
