I024/0201-1

Toyota Hilux Revo 2.4 DOUBLE CAB J Plus

6 มิ.ย. 2024

Vehicle Inspection Report สรุปผลการตรวจสอบสภาพรถ (Inspection Summary)

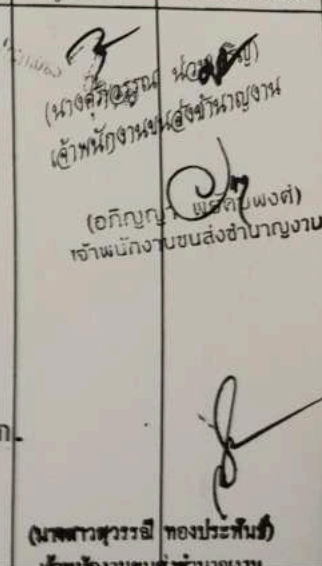
รูปหน้า 18 ▾

รายการบันทึกของเจ้าหน้าที่			
วัน เดือน ปี	รายการบันทึก	ผู้บันทึก	นายทะเบียน
1 12 ก.ค. 59	ติดตั้งโครงหลังคา

<p>(เอกกัญญา) (เจ้าพนักงานขนส่งชำนาญงาน)</p>
2			
3 5 ก.ค. 66	เปลี่ยนสี เดิม ขาว ฟ้า เป็น ขาว		
4			
5	แจ้งต่างสำนักงาน (ลขพ.2)		
6 4 มิ.ย. 67	โอนกรรมสิทธิ์จาก บริษัท รถดีเด็ด ออโต้ จำกัด ซึ่งรับ		
7	โอนกรรมสิทธิ์จาก บริษัท อากาศเนย์แคชปีดอล จำกัด		
8	เปลี่ยนลักษณะรถ เดิม นั่งสองตอนท้ายขรรทุก (มีหลังคา) นร. 1800 กก.		
9	เขียน นั่งสองตอนท้ายขรรทุก นร. 1750 กก.		
10

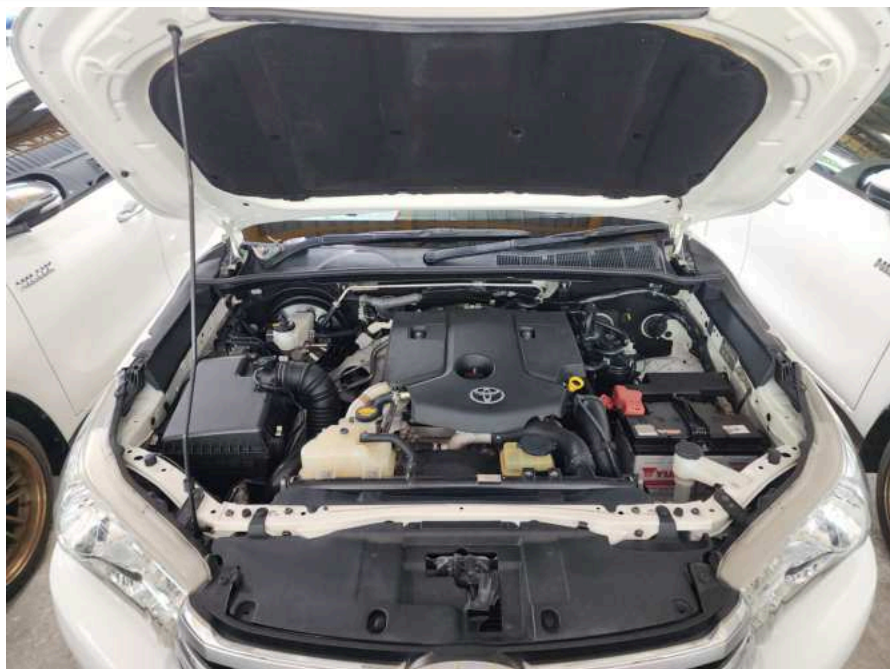
ภาพห้องเครื่อง

Voltage	12.53	V
Rating	600	CCA
Current	387	CCA
Internal resistance	7.22	mΩ
State of Charge	91	%
State of Health	41	%
Status	REPLACE

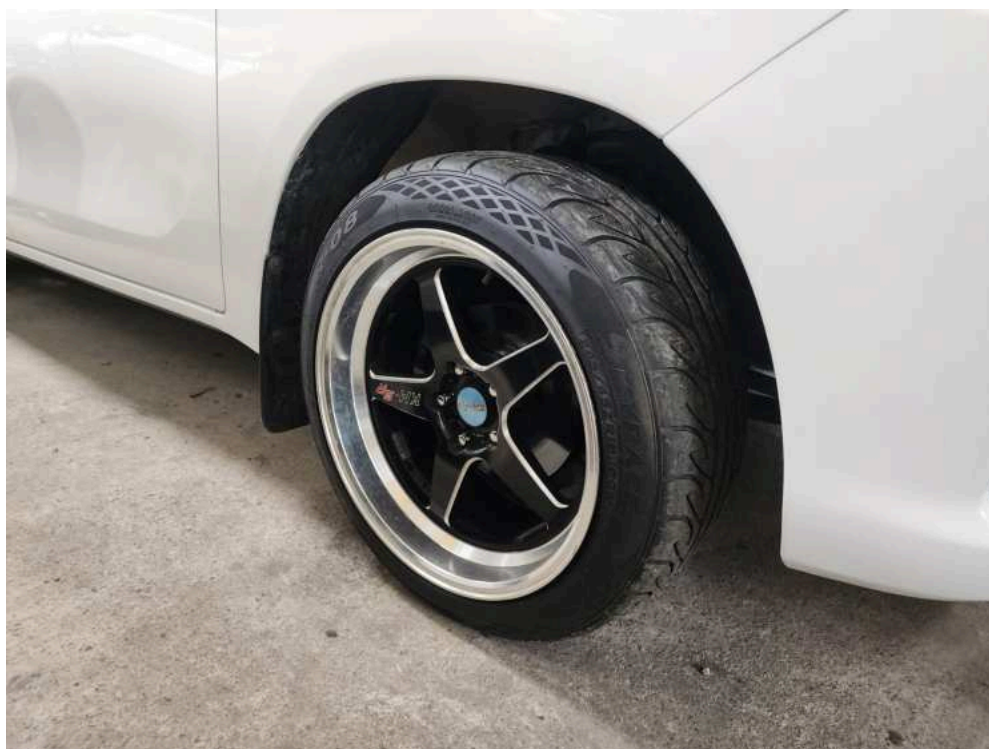
ขอบยาง ล้อ

2024-01-24
