Vehicle Inspection Report

สรุปผลการตรวจสอบ (Inspection Summary)

ยี่ห้อ/รุ่น (Brand/Model): NISSAN NOTE 1.2 AT	วันที่ตรวจสอบรถยนต์ (Date of Inspection): 20-07-61
หมายเลขตัวถัง (VIN): MNTTAAE12Z0005887	เลขคำขอบริการ (Job No.): IO18/085-014
หมายเลขเครื่องยนต์ (Engine No.): HR12534819B	<p style="text-align: center;">Vehicle Picture:</p>

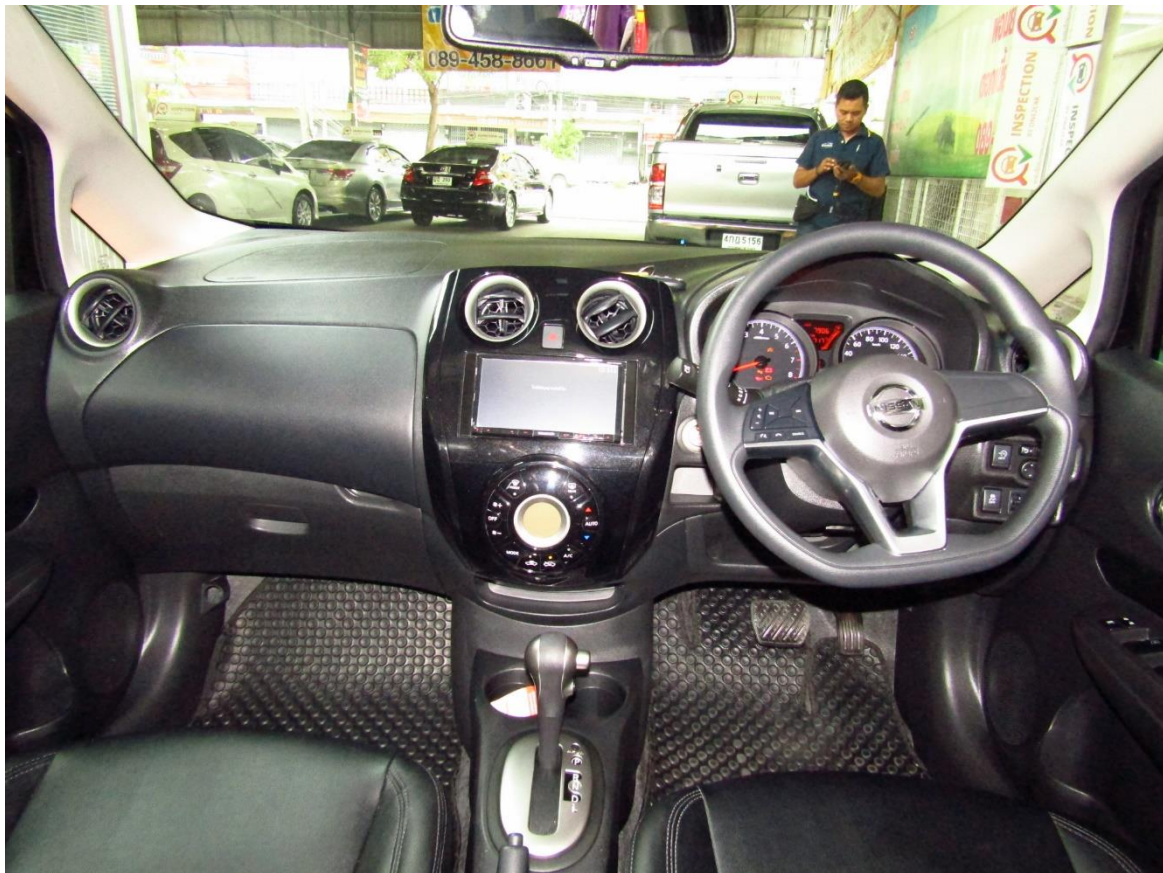
ภาพภายในด้านหน้า หลัง และ จุดบกพร่อง - Interior Visual Details (Front, Rear and/or Defect):

หน้าปัดและมาตรวัด ปกติ หรือ มีไฟ โชว์หรือไม่ Dash Warning Lights & Gauges	ไม่มี
 	การวินิจฉัยผ่านทาง OBD On-Board Diagnostics (OBD)	ปกติ
 	ไฟส่องสว่าง All Lights	ปกติ
 	สมุดคู่มือรถ Owner's Manual & Service Intervals	มีประจำรถ
 	อื่นๆ เพิ่มเติม เช่น กลิ่น เศษกระดาษ Odor and Other	N/A

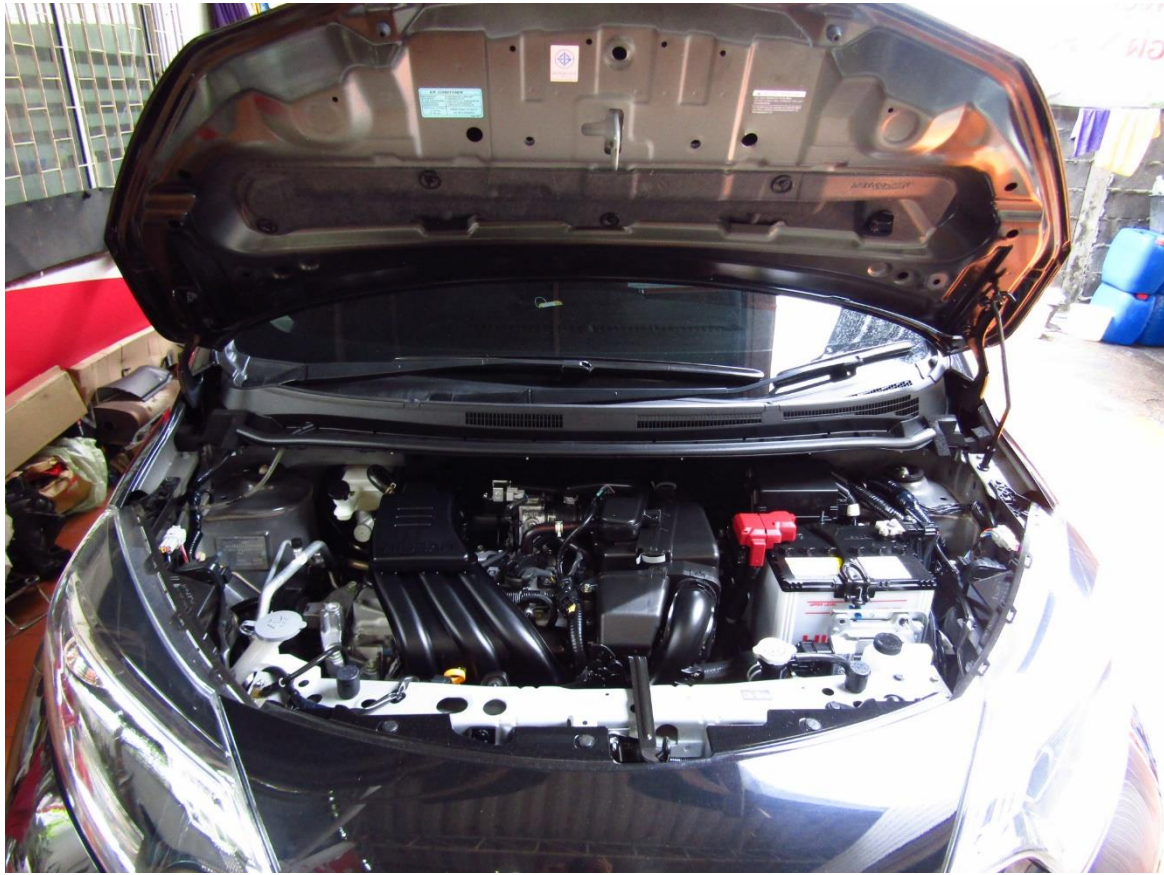
ภาพห้องเครื่อง - Engine Bay Visual Details:

หม้อน้ำ และฝาหม้อน้ำ Radiator & Cap	สภาพตามอายุการใช้งาน																																					
	รอก และสายพาน Drive Belt & Pulleys	สภาพตามอายุการใช้งาน																																					
	หม้อลมเบรก Brake Booster	สภาพตามอายุการใช้งาน																																					
	แม่ปั้มเบรก Master Cylinder Pressure	สภาพตามอายุการใช้งาน																																					
	แบตเตอรี่ไม่รั่ว และ ชุดยึด ไม่มีสนิม No any leak on battery and no corrosion on battery support bracket	สภาพตามอายุการใช้งาน																																					
	การทดสอบ แบตเตอรี่ Battery Test	<table border="1"> <thead> <tr> <th colspan="2">Battery Test</th> </tr> </thead> <tbody> <tr> <td>Voltage</td> <td>12.47 V</td> </tr> <tr> <td>Rating</td> <td>600 CCA</td> </tr> <tr> <td>Current</td> <td>840 CCA</td> </tr> <tr> <td>Internal resistance</td> <td>3.22 mΩ</td> </tr> <tr> <td>State of Charge</td> <td>67 %</td> </tr> <tr> <td>State of Health</td> <td>100 %</td> </tr> <tr> <td>Status</td> <td>Great</td> </tr> <tr> <td>Test Date</td> <td>20.07.61</td> </tr> </tbody> </table>	Battery Test		Voltage	12.47 V	Rating	600 CCA	Current	840 CCA	Internal resistance	3.22 mΩ	State of Charge	67 %	State of Health	100 %	Status	Great	Test Date	20.07.61	<table border="1"> <thead> <tr> <th colspan="2">Charging System Test at 2000 rpm</th> </tr> </thead> <tbody> <tr> <td>Voltage</td> <td>14.25 V</td> </tr> <tr> <td>Status</td> <td>Normal</td> </tr> <tr> <th colspan="2">Start System Test</th> </tr> <tr> <td>Start Voltage</td> <td>10.74 V</td> </tr> <tr> <td>Status</td> <td>Normal</td> </tr> <tr> <th colspan="2">Max. Load Test at 2000 rpm</th> </tr> <tr> <td>Max. Load Voltage</td> <td>14.31 V</td> </tr> <tr> <td>Status</td> <td>Normal</td> </tr> </tbody> </table>	Charging System Test at 2000 rpm		Voltage	14.25 V	Status	Normal	Start System Test		Start Voltage	10.74 V	Status	Normal	Max. Load Test at 2000 rpm		Max. Load Voltage	14.31 V	Status	Normal

Battery Test																																							
Voltage	12.47 V																																						
Rating	600 CCA																																						
Current	840 CCA																																						
Internal resistance	3.22 mΩ																																						
State of Charge	67 %																																						
State of Health	100 %																																						
Status	Great																																						
Test Date	20.07.61																																						
Charging System Test at 2000 rpm																																							
Voltage	14.25 V																																						
Status	Normal																																						
Start System Test																																							
Start Voltage	10.74 V																																						
Status	Normal																																						
Max. Load Test at 2000 rpm

Max. Load Voltage	14.31 V																																						
Status	Normal

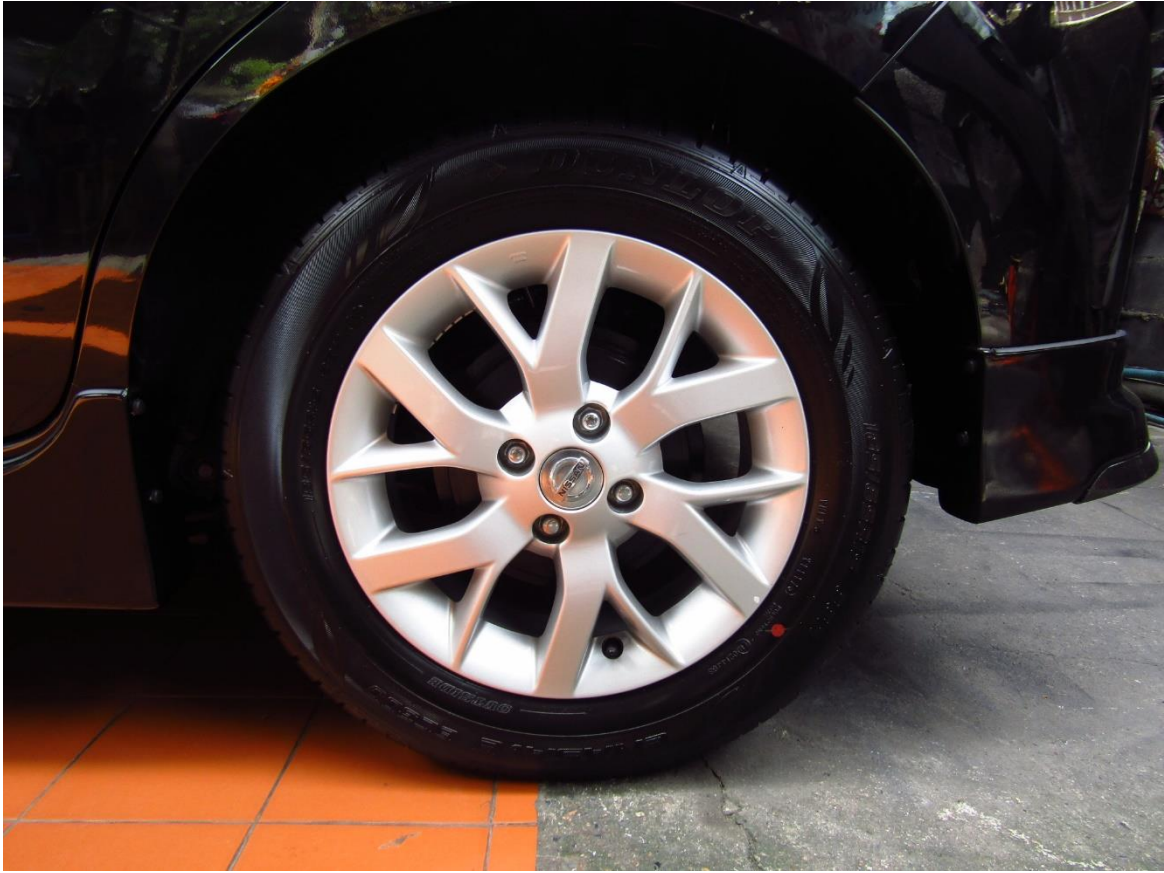
ภาพโดยรวมของยาง ล้อ และ เบรค - Tyres, Wheels & Brakes Visual Details:

สภาพยางรถยนต์, สปีดคาร์/ปี ผลิต Tyres Appearance, Year	1117
 	สภาพล้อรถ Wheel Rims Appearance	สภาพตามอายุการใช้งาน
 	ยางอะไหล่ และล้อ Spare Tyre & Rim	สภาพตามอายุการใช้งาน
 	คาลลิเปอร์เบรค และท่อน้ำมัน Brake Hose Callipers & Pipes	สภาพปกติไม่พบการรั่วซึม
 	ผ้าดิสเบรค (หน้า/หลัง) Brake Pads (Front/Rear)	สภาพตามอายุการใช้งาน
 	จานดิสเบรค Brake Discs (Front/Rear)	ควรเจียจานเบรคครั้งต่อไปที่เปลี่ยนผ้าเบรค
 	ดรัมเบรคล้อหลัง Brakes and Drums any No Leakage	สภาพตามอายุการใช้งาน
 	การทำงานของเบรคมือ Park Brake function	ระยะเวลาทำงานปกติ
 	คำแนะนำอื่นๆ Other	N/A
