Vehicle Inspection Report

ยี่ห้อ/รุ่น (Make/Model): TOYOTA CAMRY	วันที่ตรวจสอบรถยนต์(Date of Inspection): 19.02.61
เลขตัวถัง (VIN): MR053BK5104003283	เลขคำขอบริการ (Job No.) : I017/081-042
เลขเครื่องยนต์ (Engine No.):1AZ E249846	<p>Vehicle Picture:</p>

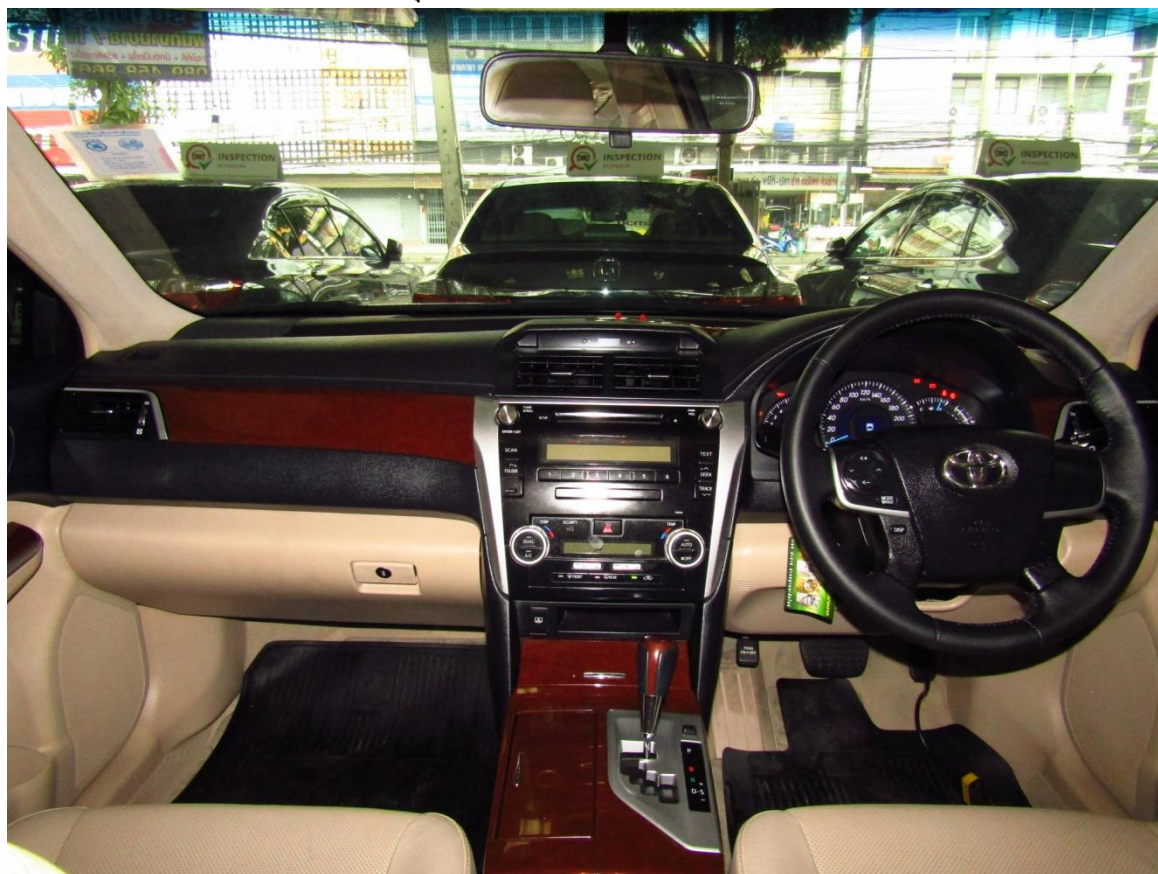
ภาพภายในด้านหน้า หลัง และ จุดบกพร่อง - Interior Visual Details (Front, Rear and/or Defect):

ที่นั่ง สภาพ Seat Appearance	สภาพดีตามอายุการใช้งาน
	การทำงาน การปรับ และการล็อคเบาะ Seat Adjust functional	ทำงานได้ดี
	สภาพ รางได้เบาะ Seat slide adjust rail	สภาพดีตามอายุการใช้งาน
	เข็มขัดนิรภัย Seat Belts	สภาพดีตามอายุการใช้งาน
	แผงคอนโซล Other Trims	สภาพดีตามอายุการใช้งาน
	เครื่องเสียงภายในรถ Radio/ Multiplayer	เปิด-ปิด ปกติ
	ลำโพง Speaker working	ทำงานปกติ
	ไล่ฝ้ากระจกหลัง Rear Window Demister	สภาพดีไม่พบรอยขาด
	อุปกรณ์ทำความเย็นและความร้อน Air Condition/Heater	แอร์เย็น ทำงานปกติ
	ชุดปัดน้ำฝน และระบบฉีดน้ำ Washers & Wipers	ทำงานปกติ
	แตร Horn	ทำงานปกติ
	บานพับและกลอนประตู Doors, Locks & Hinges	สภาพดีเหมาะสมกับอายุการใช้งาน
	การเปิดประตูจากด้านใน Door Handle (inside)	ทำงานได้ดี
	สภาพยางขอบประตู Weather Strip	สภาพดีเหมาะสมกับอายุการใช้งาน
	การทำงานของกระจก Window Operation	ทำงานเปิด-ปิด ปกติ

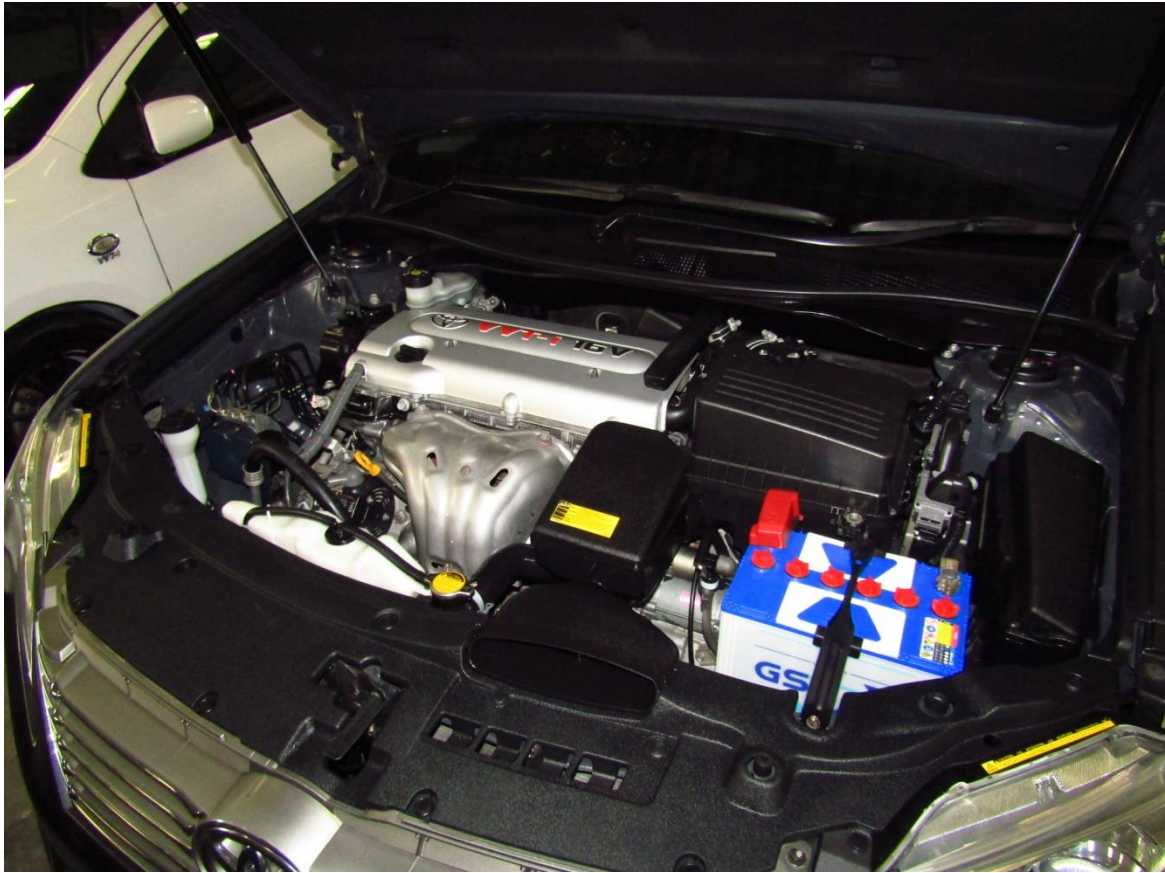
ภาพห้องเครื่อง - Engine Bay Visual Details

หม้อน้ำ และฝาหม้อน้ำ Radiator & Cap	สภาพดีตามอายุการใช้งาน
	รอกและสายพาน Drive Belt & Pulleys	สภาพดีตามอายุการใช้งาน
	หม้อลมเบรค Brake Booster	สภาพดีตามอายุการใช้งาน
	แม่ปั้มเบรค Master Cylinder Pressure	สภาพดีตามอายุการใช้งาน
	แบตเตอรี่ไม่รั่ว และ ชุดยึด ไม่มีสนิม No any leak on battery and no corrosion on battery support bracket	สภาพดีตามอายุการใช้งาน

การทดสอบ แบตเตอรี่ Battery Test Note: If state of charge is lower than 80%, battery need to fully recharge before used. (ถ้า state of charge ต่ำกว่า 80% ควรทำการชาร์ต แบตเตอรี่ให้เต็มก่อนใช้งาน)	Battery Test		Charging System Test at 2000 rpm	
		Voltage	12.62 V	Voltage	13.84 V
		Rating	350 CCA	Status	Normal
		Current	285 CCA	Start System Test	
		Internal resistance	9.50 mΩ	Start Voltage	7.70 V
		State of Charge	82 %	Status	Too low
		State of Health	64 %	Max. Load Test at 2000 rpm	
		Status	Good	Max. Load Voltage	13.60 V
		Test Date	19.02.61	Status	Normal

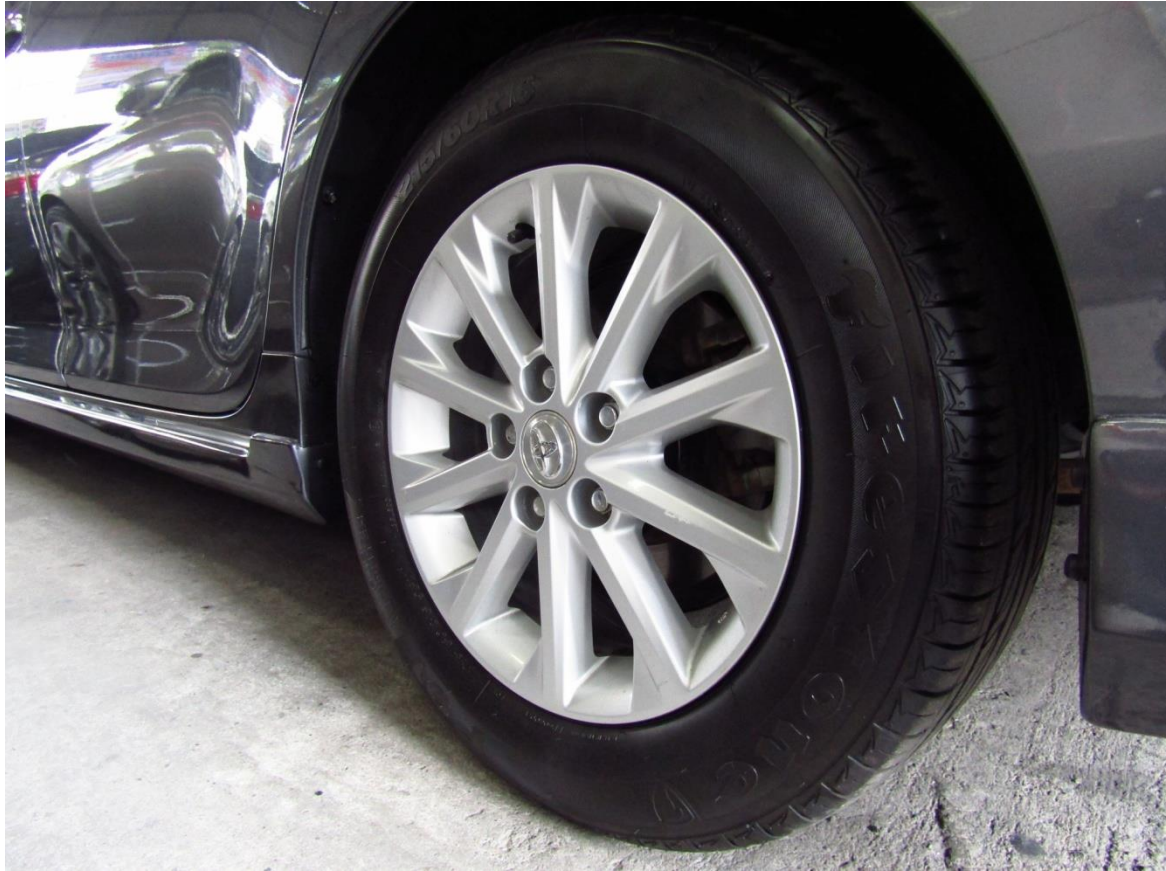
ภาพโดยรวมของยาง ล้อ และ เบรค - Tyres, Wheels & Brakes Visual Details:

สภาพยางรถยนต์, เดือน/ปี ผลิต Tyres Appearance, Year	ปียางผลิต 3117 ยางสภาพดี
	สภาพล้อรถ Wheel Rims Appearance	สภาพดีตามอายุการใช้งาน
	ยางอะไหล่ และล้อ Spare Tyre & Rim	สภาพดีตามอายุการใช้งาน
	ก้ามเบรค และท่อน้ำมัน Brake Hose Callipers & Pipes	สภาพปกติไม่พบการรั่วซึม
	ผ้าเบรค (หน้า/หลัง) Brake Pads (Front/Rear)	สภาพดีตามอายุการใช้งาน
	จานเบรค Brake Discs (Front/Rear)	ควรเจียจานเบรคครั้งต่อไปที่เปลี่ยนผ้าเบรค
	ดรัมเบรคล้อหลัง Brakes and Drums any No Leakage	N/A
	การทำงานของเบรคมือ Park Brake function	ระยะเวลาทำงานปกติ
	คำแนะนำอื่นๆ Other	N/A
