# Vehicle Inspection Report

## สรุปผลการตรวจสอบ (Inspection Summary)

ยี่ห้อ/รุ่น (Brand/Model): TOYOTA COROLLA ALTIS 1.8E AT	วันที่ตรวจสอบรถยนต์ (Date of Inspection): 3.9.62
หมายเลขตัวถัง (VIN): MRO53REH404616758	เลขคำขอบริการ (Job No.): IO19-0049-013
หมายเลขเครื่องยนต์ (Engine No.): 2ZRY136474	Vehicle Picture:
ปีที่ผลิต (Build Date): 2014

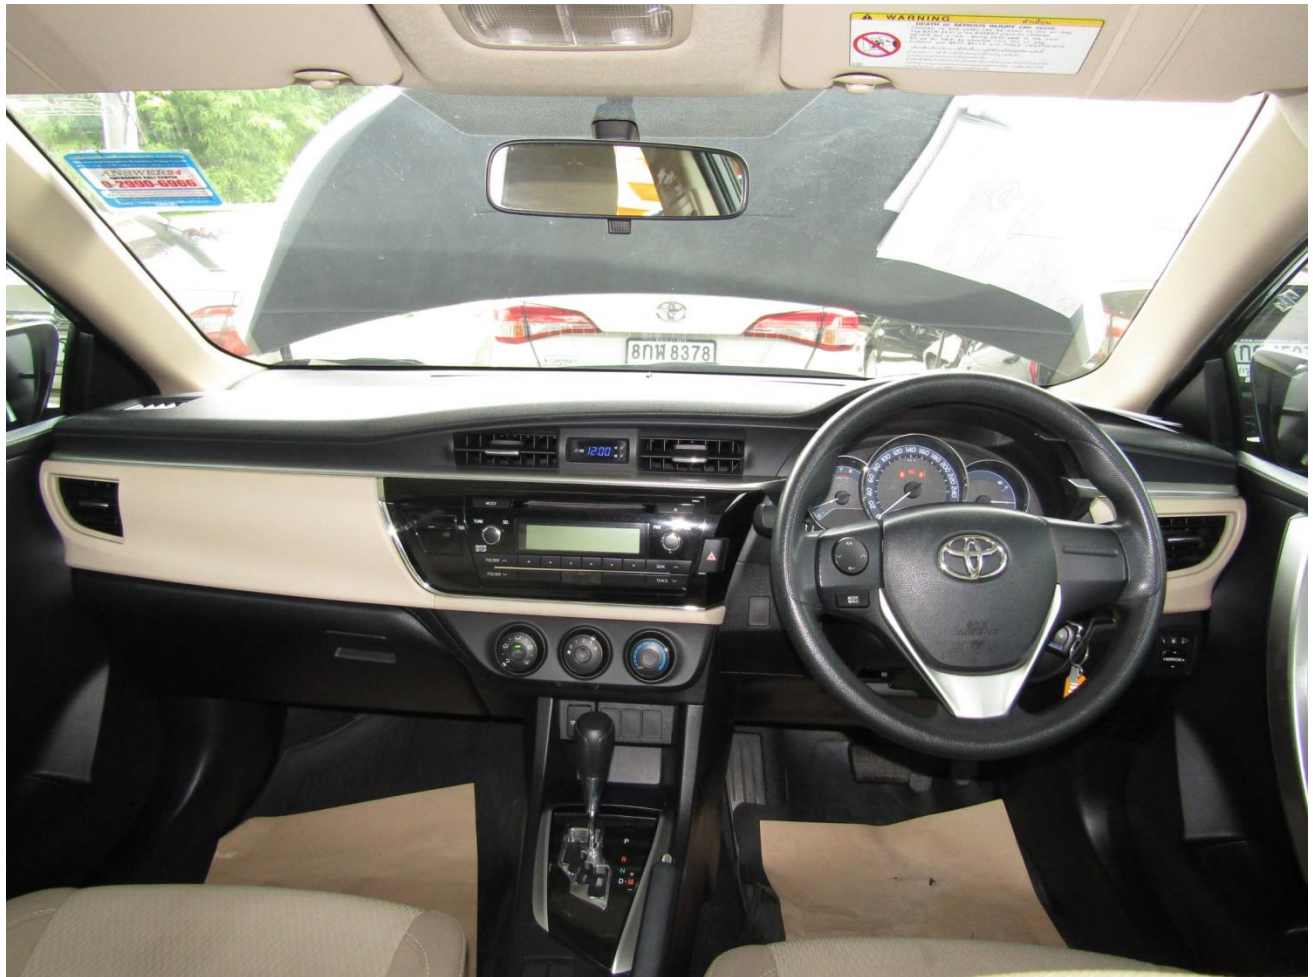
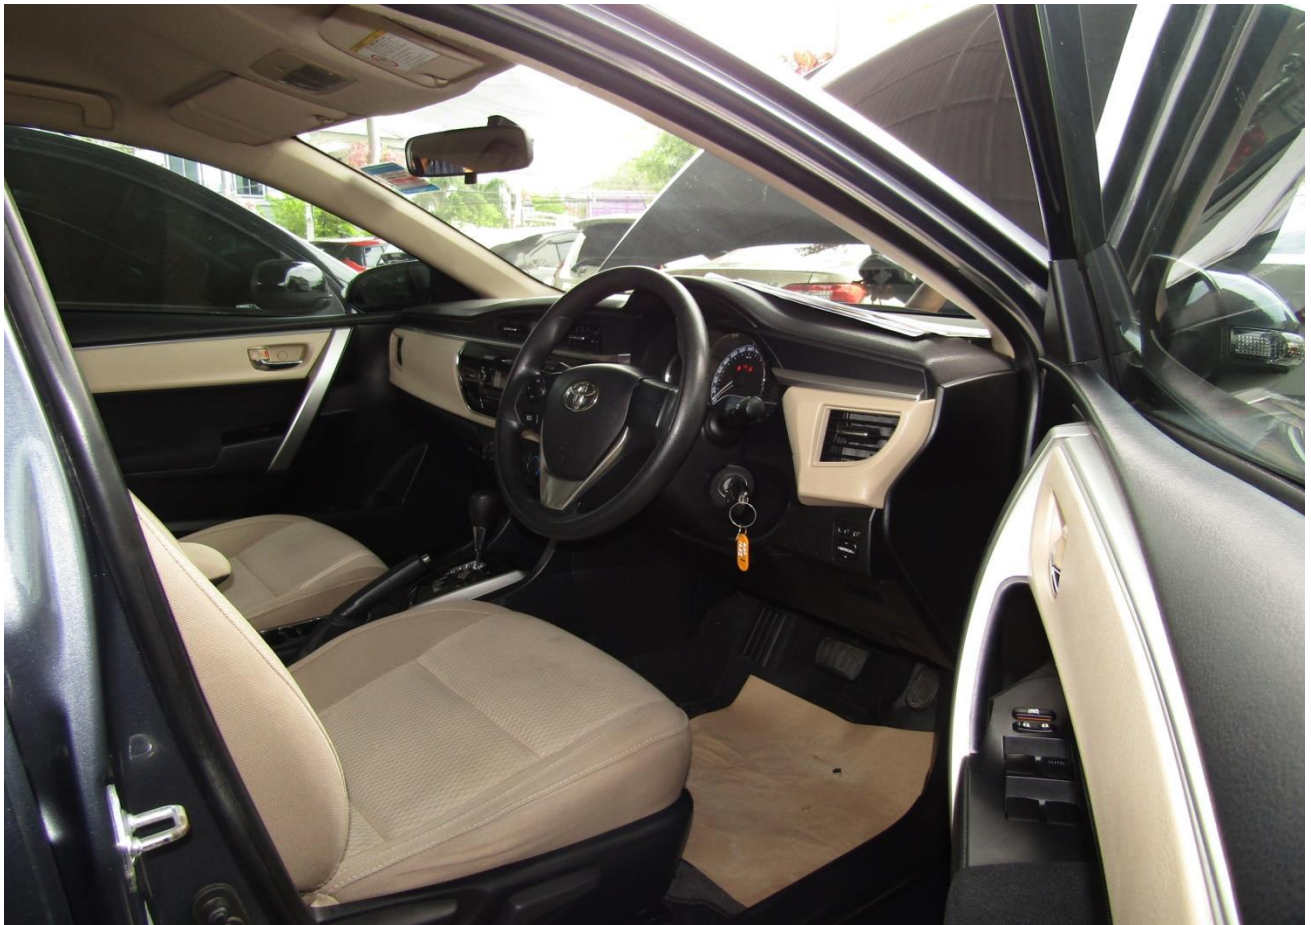
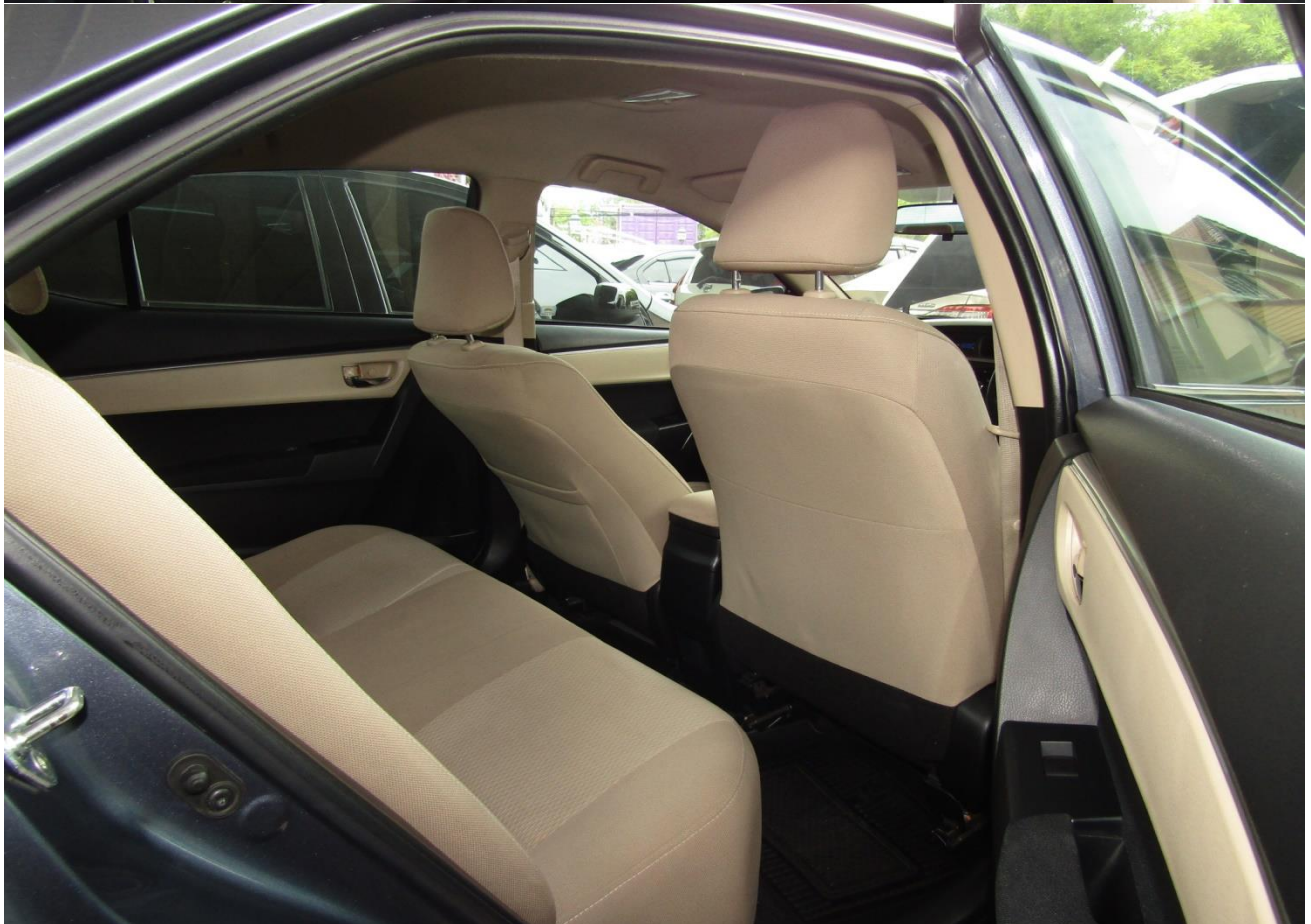
## ภาพภายในด้านหน้า หลัง และ จุดบกพร่อง - Interior Visual Details (Front, Rear and/or Defect):

ที่นั่ง สภาพ Seat Appearance	สภาพดีตามอายุการใช้งาน

เข็มขัดนิรภัย Seat Belts	สภาพดีตามอายุการใช้งาน

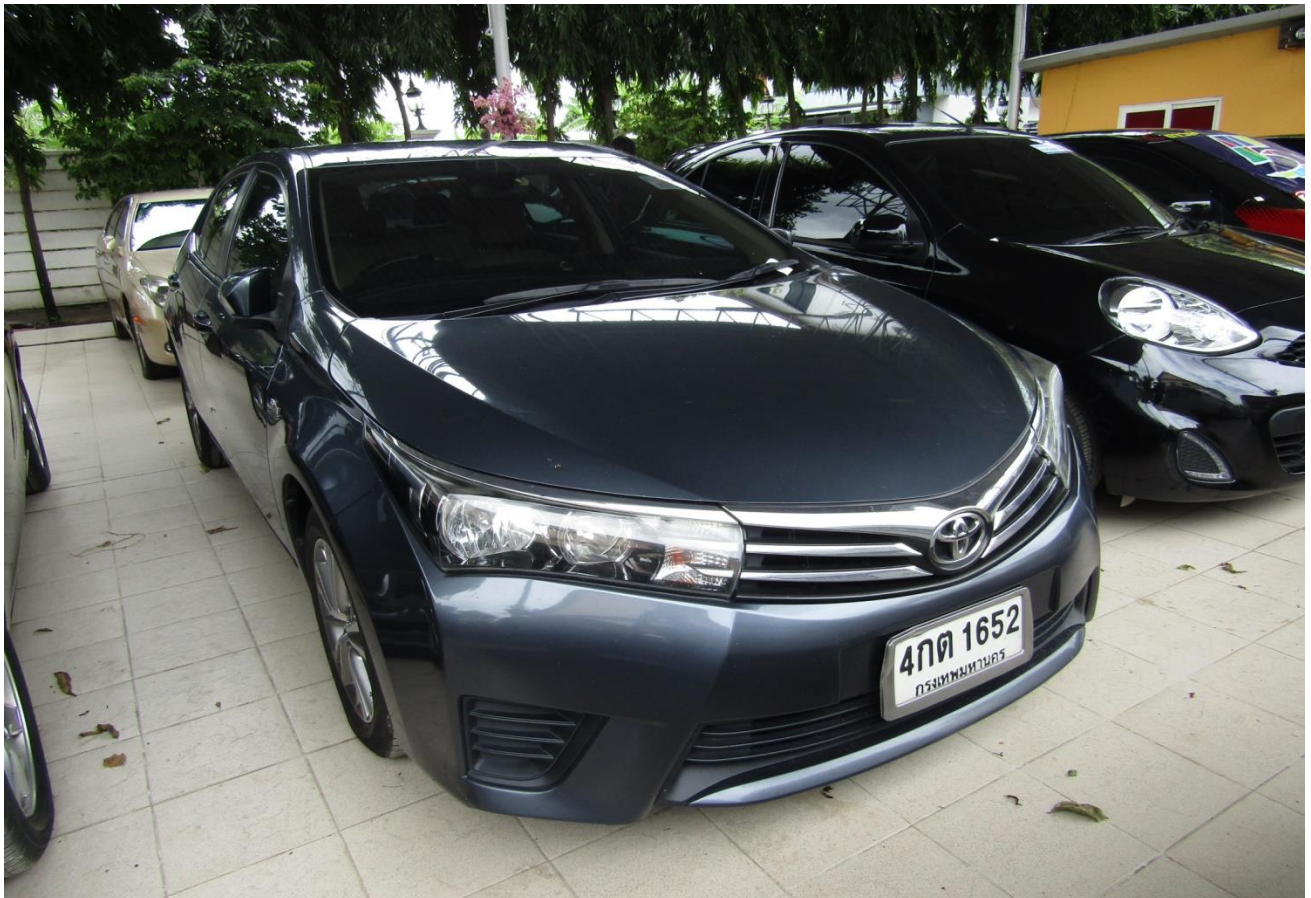
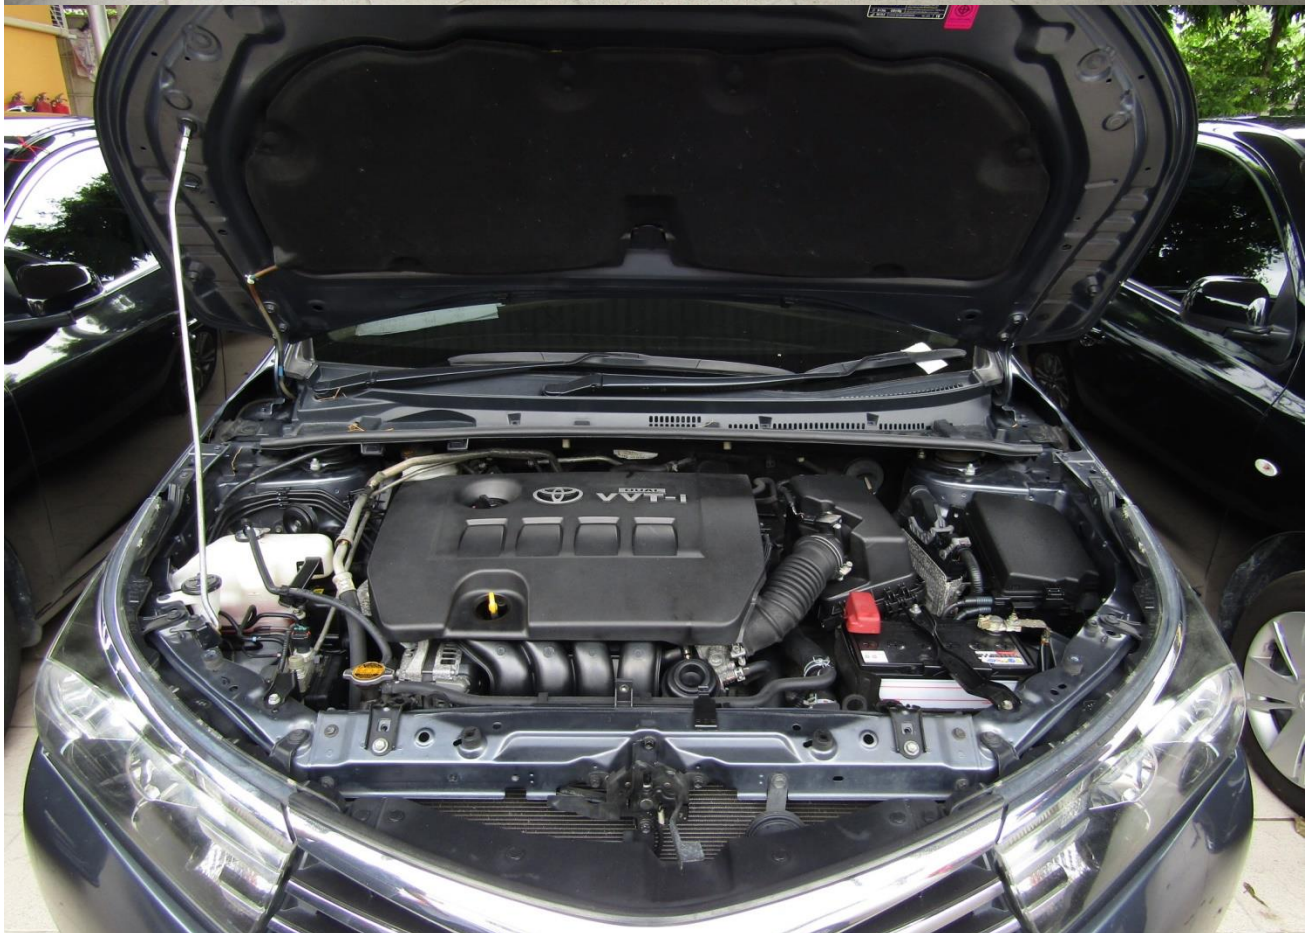
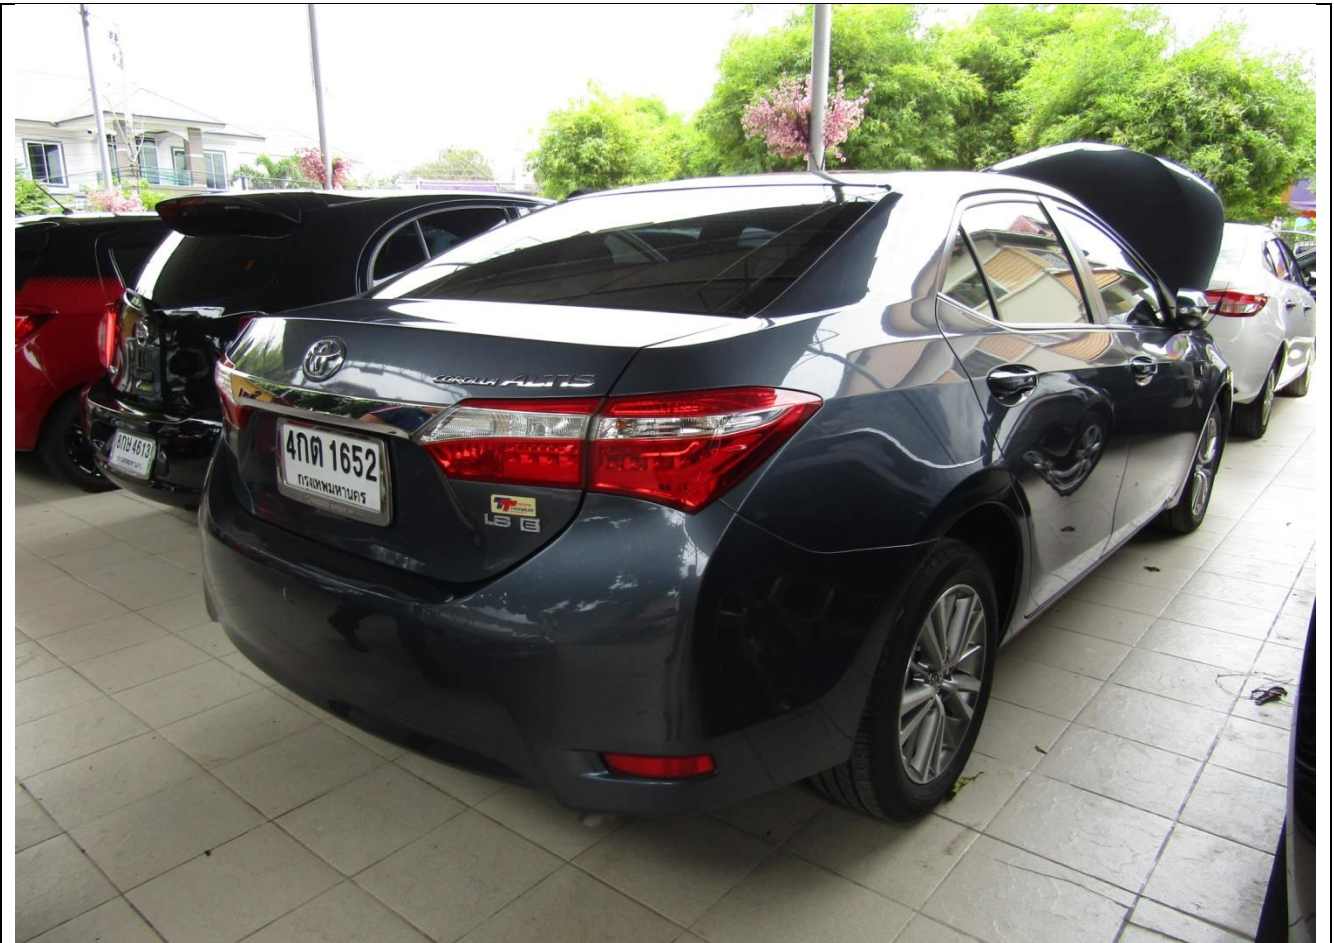
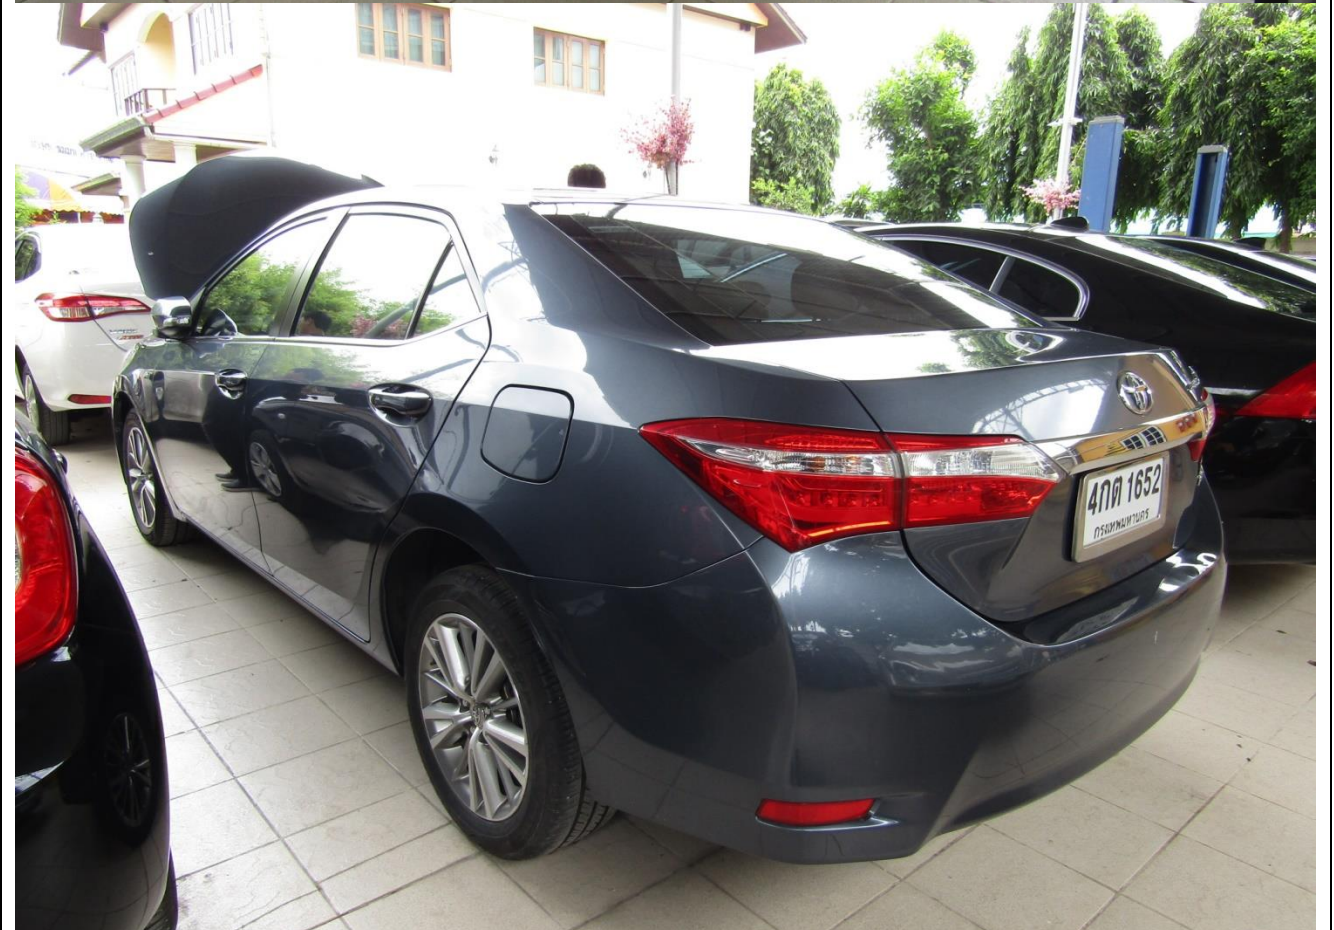
## ภาพภายนอก - Exterior Visual Details:

ฝากระโปรงหน้ารถ Bonnet	นูน

กันชนหลัง Rear Bumper	บุบ

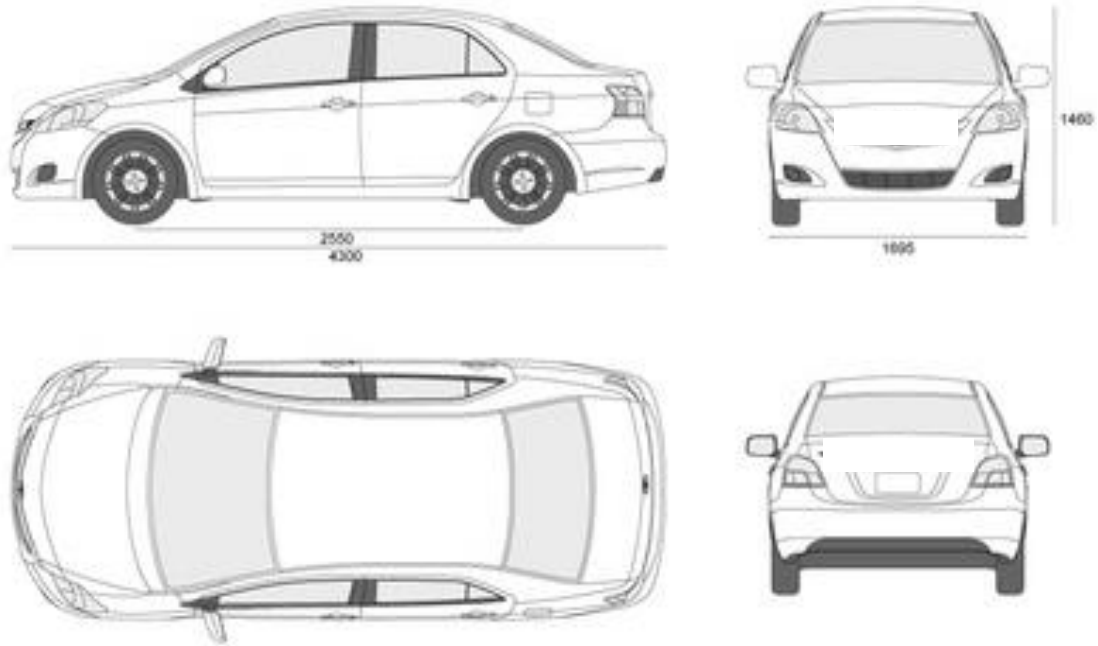
ความหนาสีรอบรถเก๋ง 3,4 และ 5 ประตู - Paint Thickness on 3,4 and 5 door car:

ชิ้นส่วนยานยนต์ (Car Part)	ความหนาสี Paint Thickness (µm)			
	P1	P2	P3	Average
Front Wing (RH)	89	88	96	91
Front Wing (LH)	165	128	142	145
Front Door (RH)	149	136	144	143
Front Door (LH)	150	161	175	162
Rear Door (RH)	167	182	190	180
Rear Door (LH)	150	154	161	155

ชิ้นส่วนยานยนต์ (Car Part)	ความหนาสี Paint Thickness (µm)			
	P1	P2	P3	Average
Rear Wing (RH)	220	292	276	263
Rear Wing (LH)	88	87	96	90
Front Bumper	-	-	-	-
Rear Bumper	-	-	-	-
Bonnet	102	91	95	96
Roof	77	80	85	81
Boot/Tail Gate	77	86	91	85
