## Vehicle Inspection Report สรุปผลการตรวจสอบสภาพรถ (Inspection Summary)

เลขคำขอบริการ (Job No.) :: I021/0029-20

Aug 10, 2021

MAZDA CX-5 2.0 SP SUV

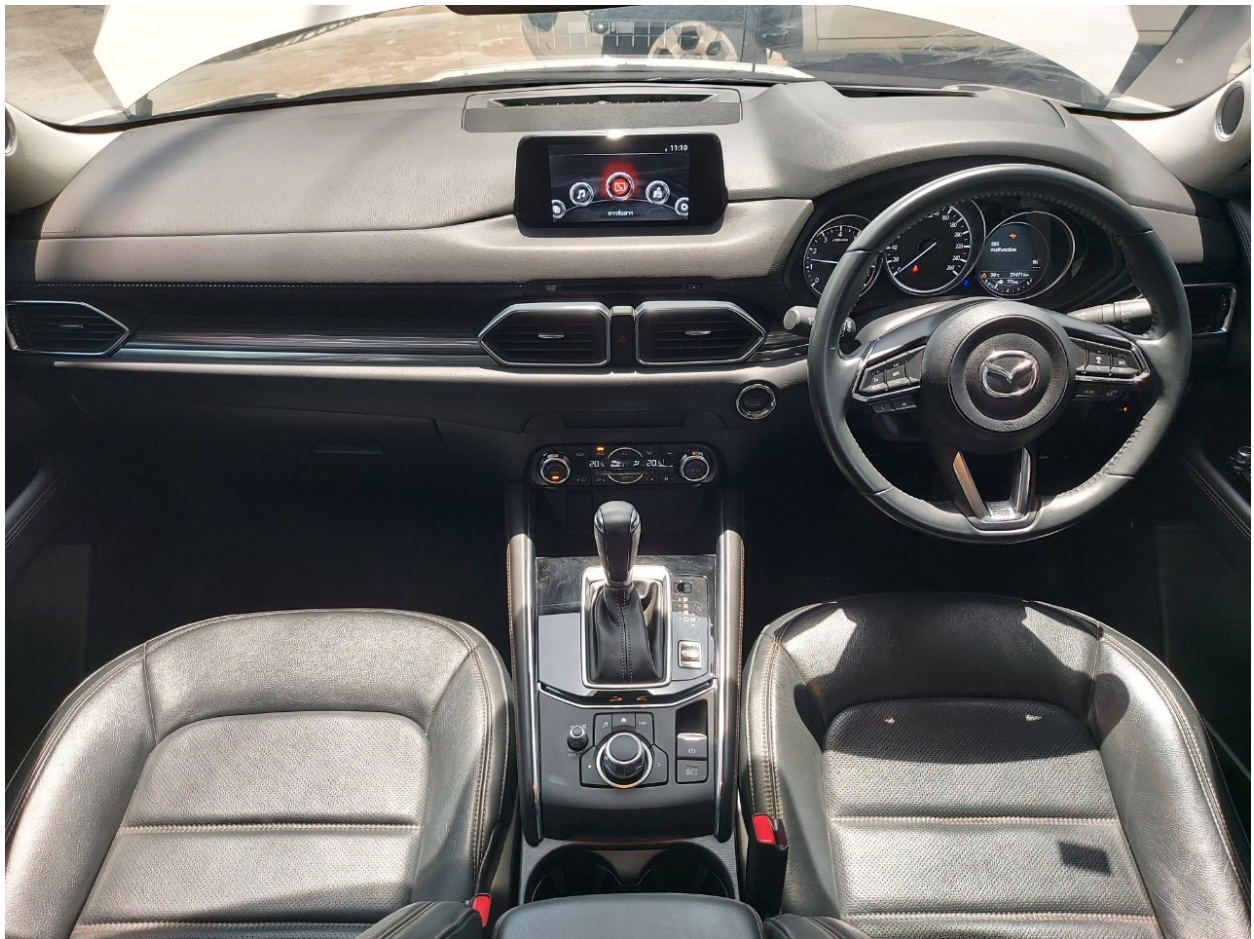
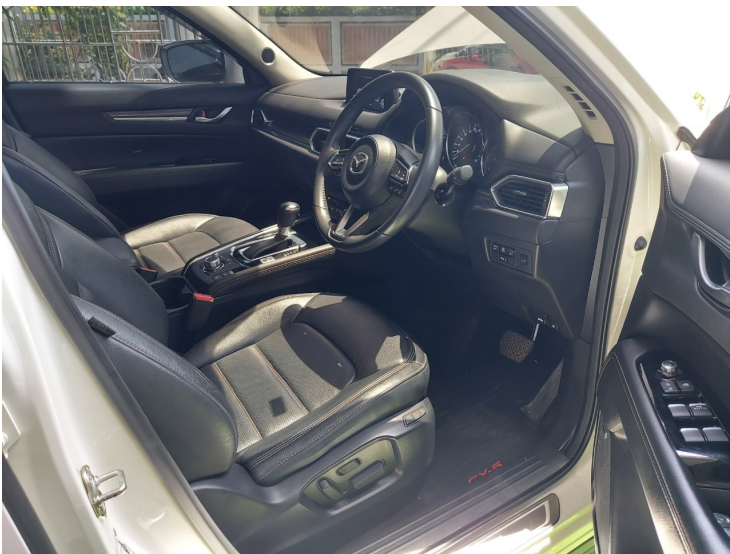
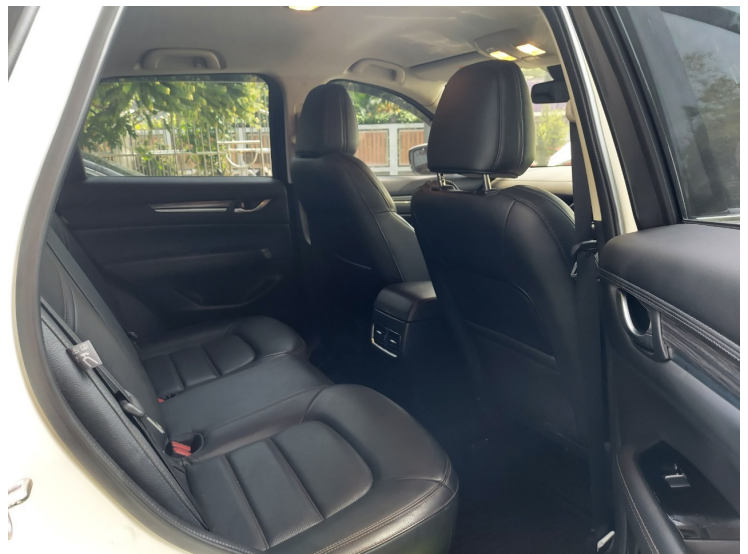
### ภาพภายใน

รถสภาพดี โครงสร้างไม่เคยเกิดอุบัติเหตุ ไม่เคยจมน้ำและไฟไหม้

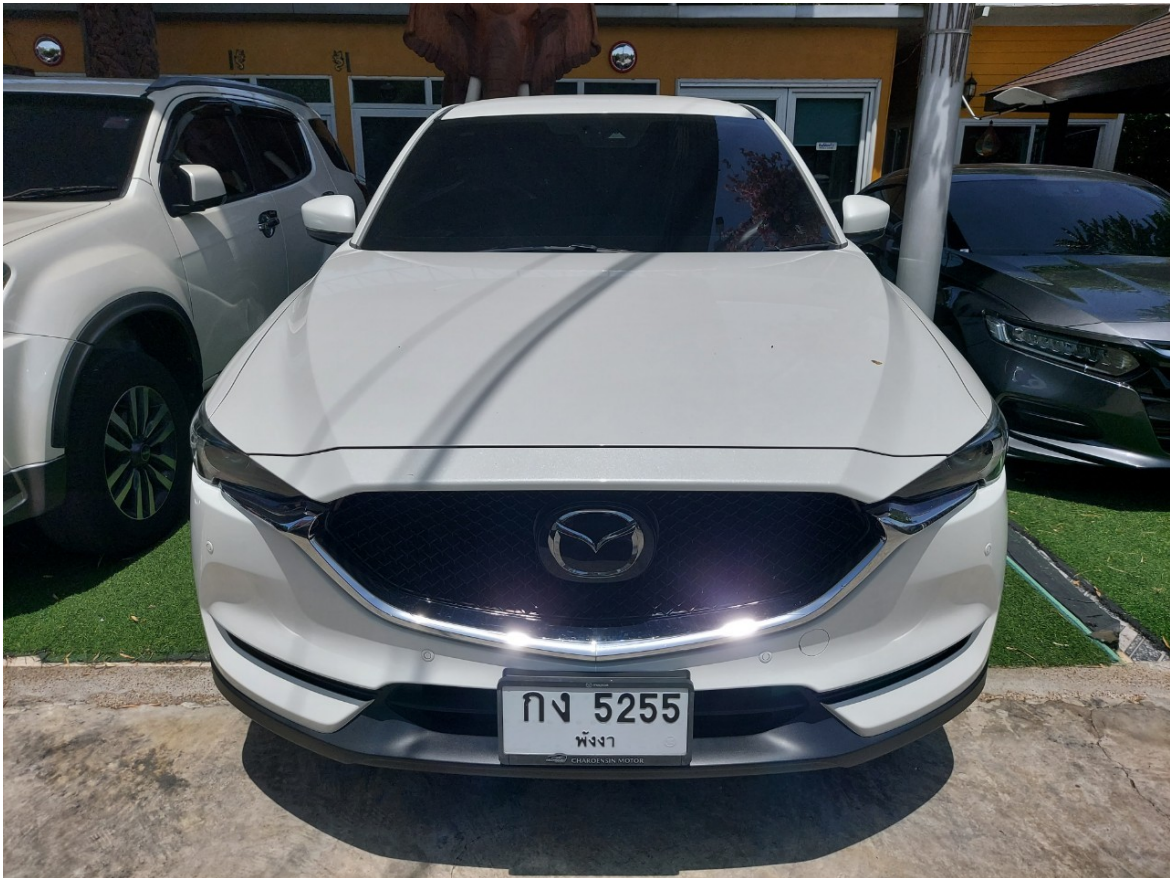
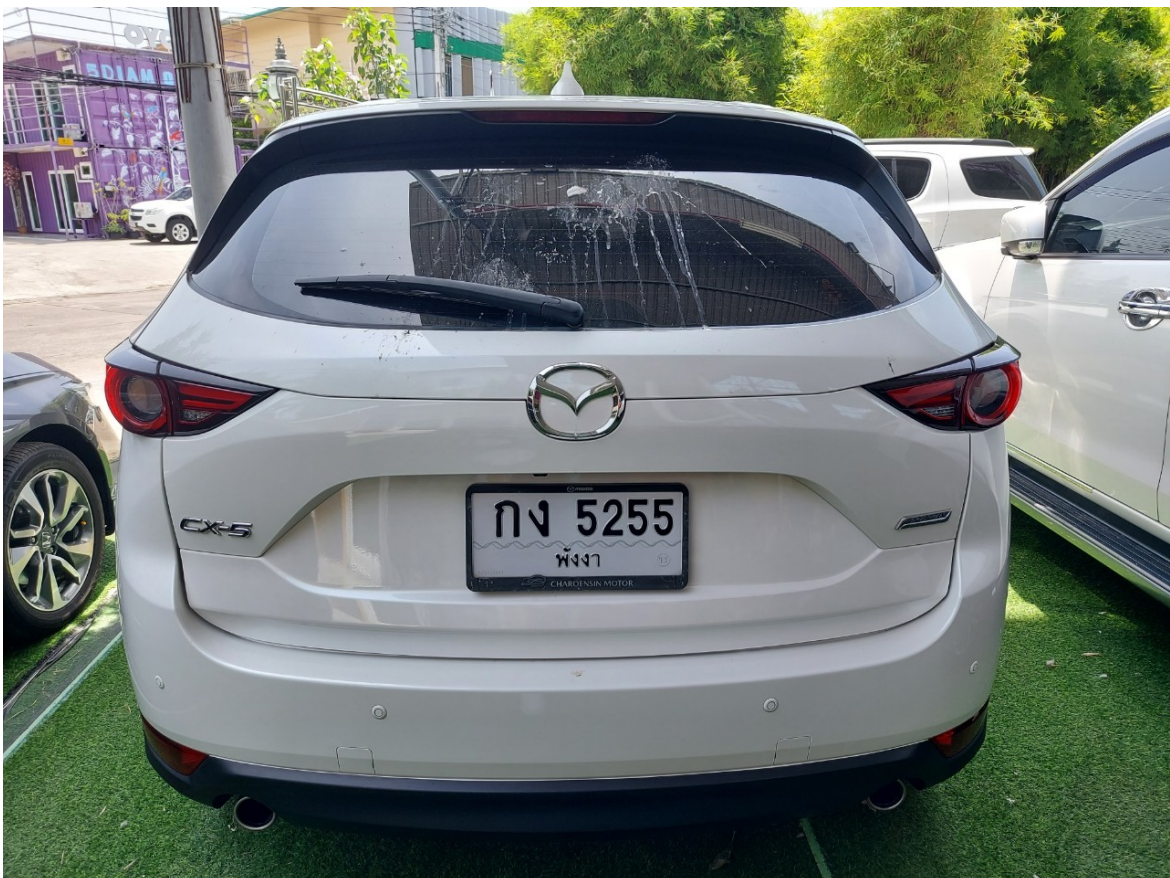
### ภาพภายนอก

รถสภาพดี โครงสร้างไม่เคยเกิดอุบัติเหตุ ไม่เคยจมน้ำและไฟไหม้
