I023/0041-7

Mini Cooper 2.0 D Clubman

Apr 29, 2024

Vehicle Inspection Report

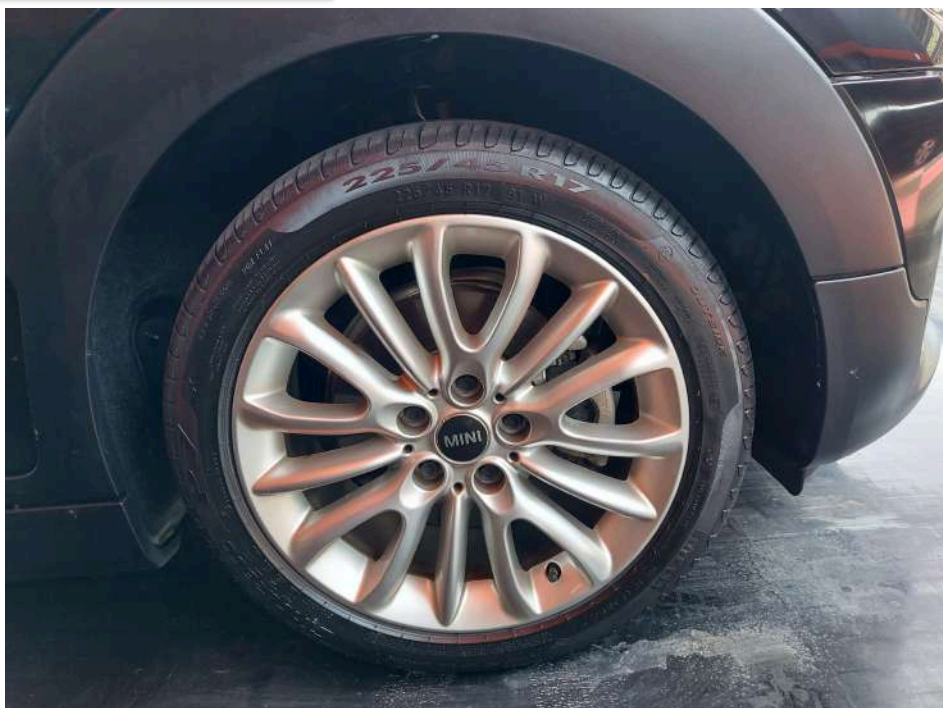
ขอบยาง ล้อ

33/20
