Vehicle Inspection Report

ยี่ห้อ/รุ่น (Make/Model): TOYOTA VIGO	วันที่ตรวจสอบรถยนต์ (Date of Inspection): 26-7-60
เลขตัวถัง (VIN): MR0ER32G606032120	เลขคำขอบริการ (Job No.): I017-055-035
เลขเครื่องยนต์ (Engine No.): 2KD-5188594	Vehicle Picture:

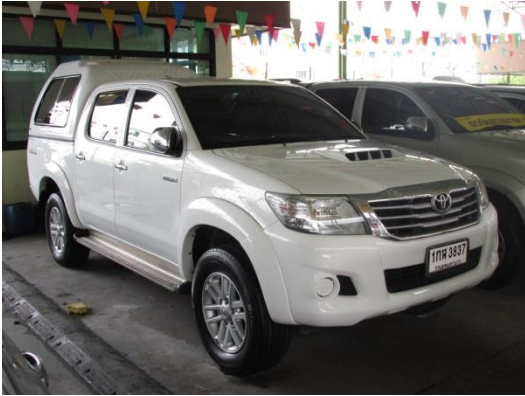
รถสภาพดี โครงสร้างไม่เคยอุบัติเหตุ ไม่เคยจมน้ำและไฟไหม้

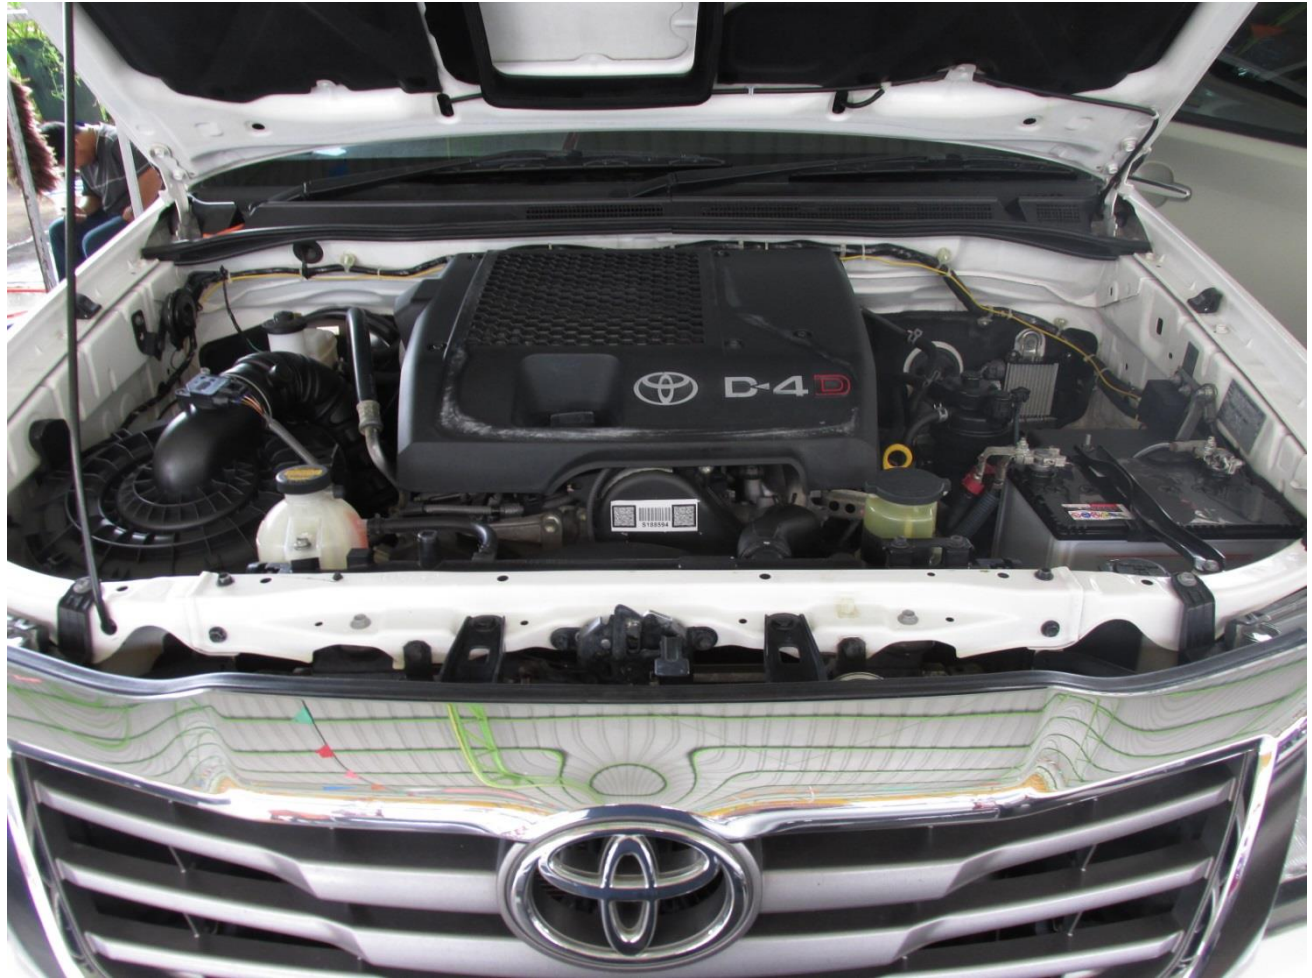
ภาพห้องเครื่อง - Engine Bay Visual Details:

หม้อน้ำ และฝาหม้อน้ำ Radiator & Cap	สภาพดีตามอายุการใช้งาน																																					
	รอก และสายพาน Drive Belt & Pulleys	สภาพดีตามอายุการใช้งาน																																					
	หม้อลมเบรค Brake Booster	สภาพดีตามอายุการใช้งาน																																					
	แม่ปั้มเบรค Master Cylinder Pressure	สภาพดีตามอายุการใช้งาน																																					
	แบตเตอรี่ไม่รั่ว และ ชุดยึด ไม่มีสนิม No any leak on battery and no corrosion on battery support bracket	สภาพดีตามอายุการใช้งาน																																					
	การทดสอบ แบตเตอรี่ Battery Test Note: If state of charge is lower than 80%, battery need to fully recharge before used. (ถ้า state of charge ต่ำกว่า 80% ควรทำการชาร์ต แบตเตอรี่ให้เต็มก่อนใช้งาน)	<table border="1"> <thead> <tr> <th colspan="2">Battery Test</th> </tr> </thead> <tbody> <tr> <td>Voltage</td> <td>12.30 V</td> </tr> <tr> <td>Rating</td> <td>580 CCA</td> </tr> <tr> <td>Current</td> <td>535 CCA</td> </tr> <tr> <td>Internal resistance</td> <td>5.06 mΩ</td> </tr> <tr> <td>State of Charge</td> <td>50 %</td> </tr> <tr> <td>State of Health</td> <td>82 %</td> </tr> <tr> <td>Status</td> <td>Great</td> </tr> <tr> <td>Test Date</td> <td>26-7-60</td> </tr> </tbody> </table>	Battery Test		Voltage	12.30 V	Rating	580 CCA	Current	535 CCA	Internal resistance	5.06 mΩ	State of Charge	50 %	State of Health	82 %	Status	Great	Test Date	26-7-60	<table border="1"> <thead> <tr> <th colspan="2">Charging System Test at 2000 rpm</th> </tr> </thead> <tbody> <tr> <td>Voltage</td> <td>13.74 V</td> </tr> <tr> <td>Status</td> <td>Normal</td> </tr> <tr> <th colspan="2">Start System Test</th> </tr> <tr> <td>Start Voltage</td> <td>8.28 V</td> </tr> <tr> <td>Status</td> <td>Normal</td> </tr> <tr> <th colspan="2">Max. Load Test at 2000 rpm</th> </tr> <tr> <td>Max. Load Voltage</td> <td>13.63 V</td> </tr> <tr> <td>Status</td> <td>Normal</td> </tr> </tbody> </table>	Charging System Test at 2000 rpm		Voltage	13.74 V	Status	Normal	Start System Test		Start Voltage	8.28 V	Status	Normal	Max. Load Test at 2000 rpm		Max. Load Voltage	13.63 V	Status	Normal

Battery Test																																							
Voltage	12.30 V																																						
Rating	580 CCA																																						
Current	535 CCA																																						
Internal resistance	5.06 mΩ																																						
State of Charge	50 %																																						
State of Health	82 %																																						
Status	Great																																						
Test Date	26-7-60																																						
Charging System Test at 2000 rpm																																							
Voltage	13.74 V																																						
Status	Normal																																						
Start System Test																																							
Start Voltage	8.28 V																																						
Status	Normal																																						
Max. Load Test at 2000 rpm																																							
Max. Load Voltage	13.63 V

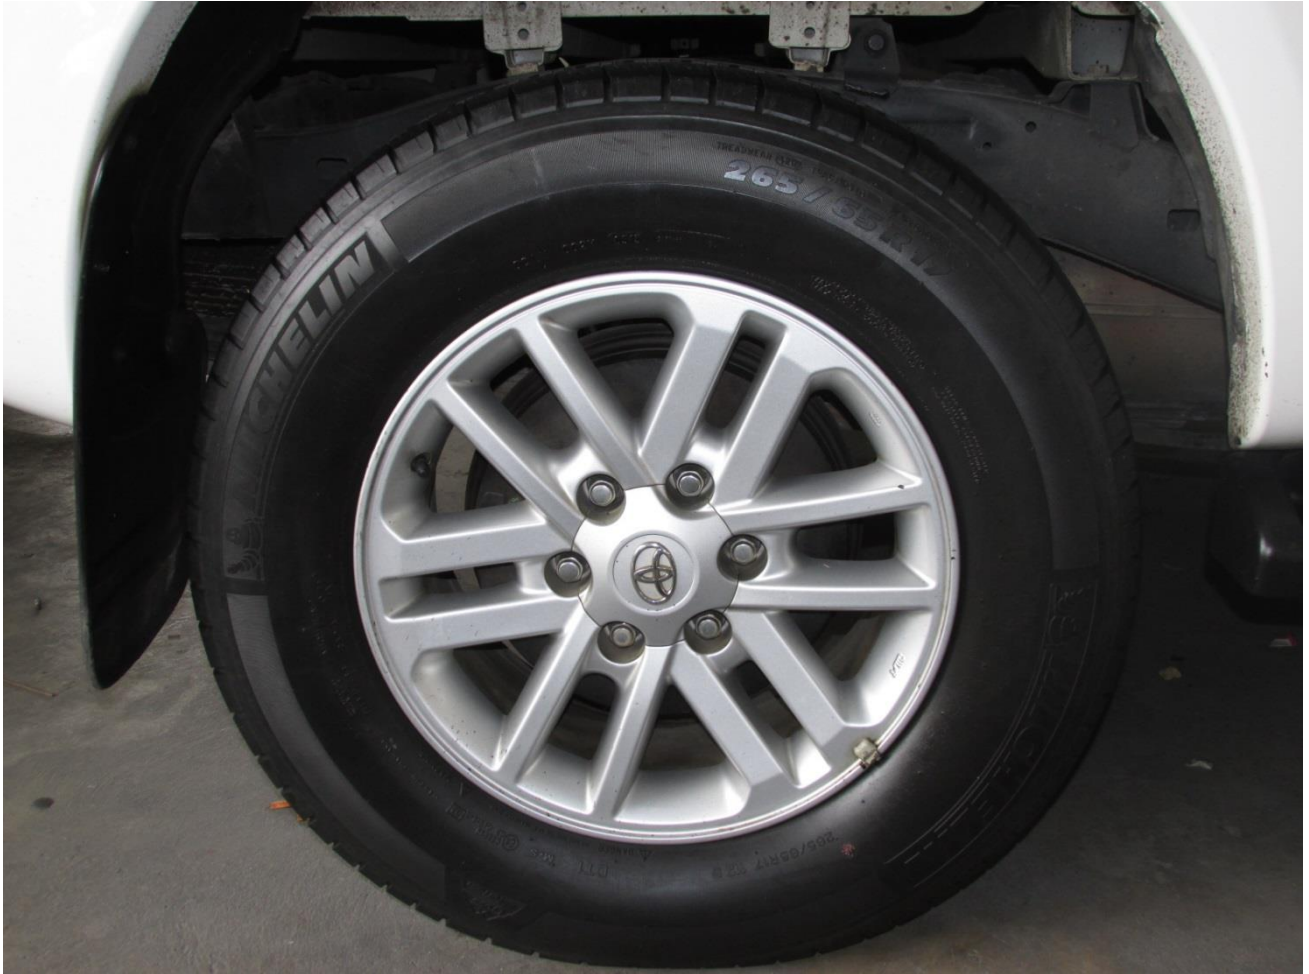
ภาพโดยรวมของยาง ล้อ และ เบรค - Tyres, Wheels & Brakes Visual Details:

สภาพยางรถยนต์, เดือน/ปี ผลิต Tyres Appearance, Year	ปียางผลิต 0513 ยางสภาพพอใช้แนะนำให้เปลี่ยนใหม่	
 	สภาพล้อรถ Wheel Rims Appearance	สภาพดีตามอายุการใช้งาน	
 	ยางอะไหล่ และล้อ Spare Tyre & Rim	สภาพปกติ	
 	ก้ามเบรค และท่อน้ำมัน Brake Hose Callipers & Pipes	สภาพปกติไม่พบการรั่วซึม	
 	ผ้าเบรค (หน้า/หลัง) Brake Pads (Front/Rear)	สภาพดีตามอายุการใช้งาน	
 	จานเบรค Brake Discs (Front/Rear)	ควรเจียจานเบรคครั้งต่อไปที่เปลี่ยนผ้าเบรค	
 	ดรัมเบรคล้อหลัง Brakes and Drums any No Leakage	สภาพดีตามอายุการใช้งาน	
 	การทำงานของเบรคมือ Park Brake function	ระบบการทำงานปกติ	
 	คำแนะนำอื่นๆ Other	N/A
