Vehicle Inspection Report

สรุปผลการตรวจสอบ (Inspection Summary)

ยี่ห้อ/รุ่น (Brand/Model): NISSAN ALMERA 1.2 AT	วันที่ตรวจสอบรถยนต์(Date of Inspection): 29/12/63
หมายเลขตัวถัง (VIN): MNTBAAN17Z0629291	เลขคำขอบริการ (Job No.): I020/0150-13
หมายเลขเครื่องยนต์ (Engine No.): HR12318967C	<p>Vehicle Picture:</p>  
ปีที่ผลิต (Build Date): 2019	
สีรถ (Color): เทา	
ระยะการใช้งาน(Mileage): 29,370 กม.	
หมายเลขทะเบียน (No. Plate): งล 4113 ชลบุรี	
วันครบกำหนดชำระภาษี (Registration Expiry): 2 ม.ค. 63	
ชื่อลูกค้า(Customer Name) :	
@1กฤษ (ศูนย์รวมรถบ้านรามอินทราซอย5)ตลาดรถกลางคืน	
ที่อยู่(Address): รามอินทรา ซอย 5 แยก 9	
โทรศัพท์ (Tel): 081-344-4422	
สถานที่ตรวจสอบรถ (Inspection Place):@1กฤษ (ศูนย์รวมรถบ้านรามอินทราซอย5)ตลาดรถกลางคืน

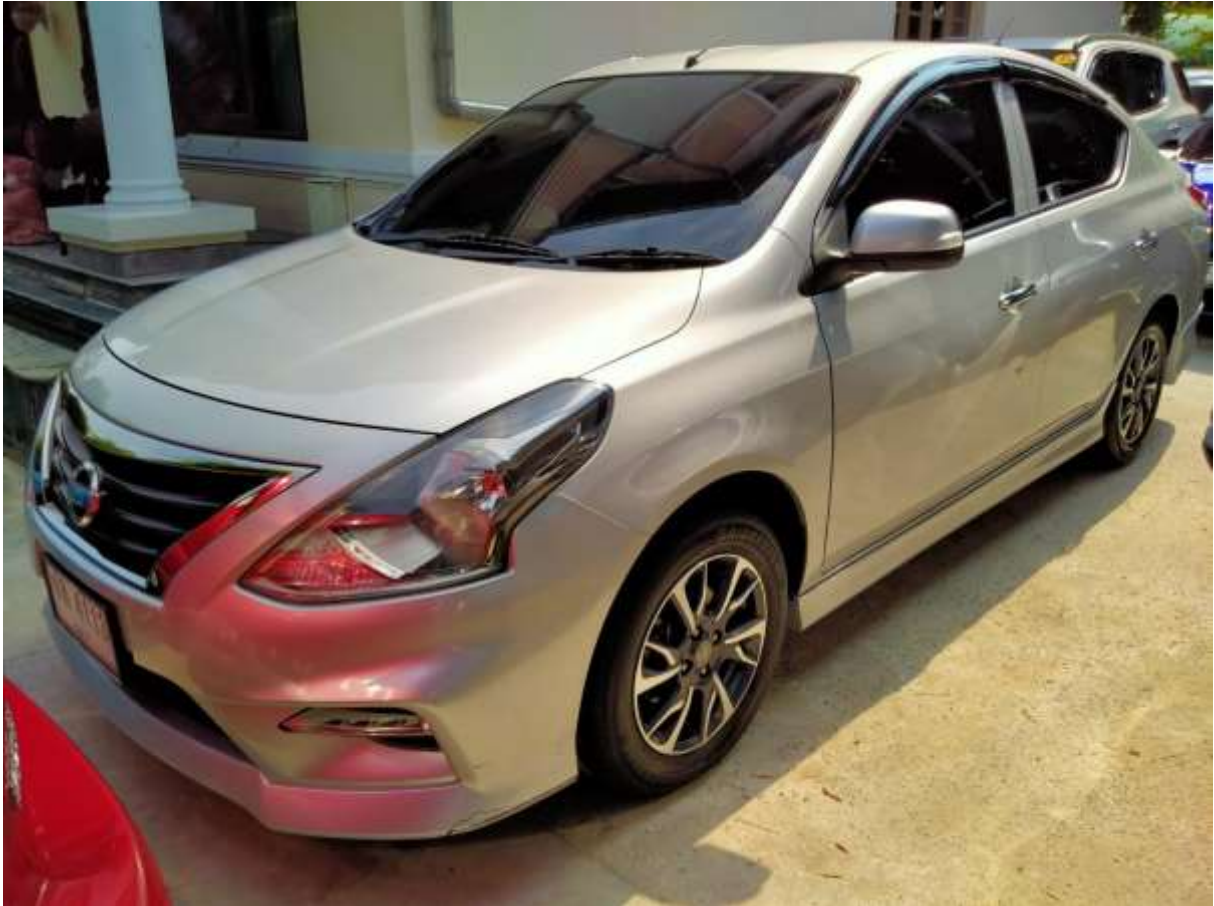
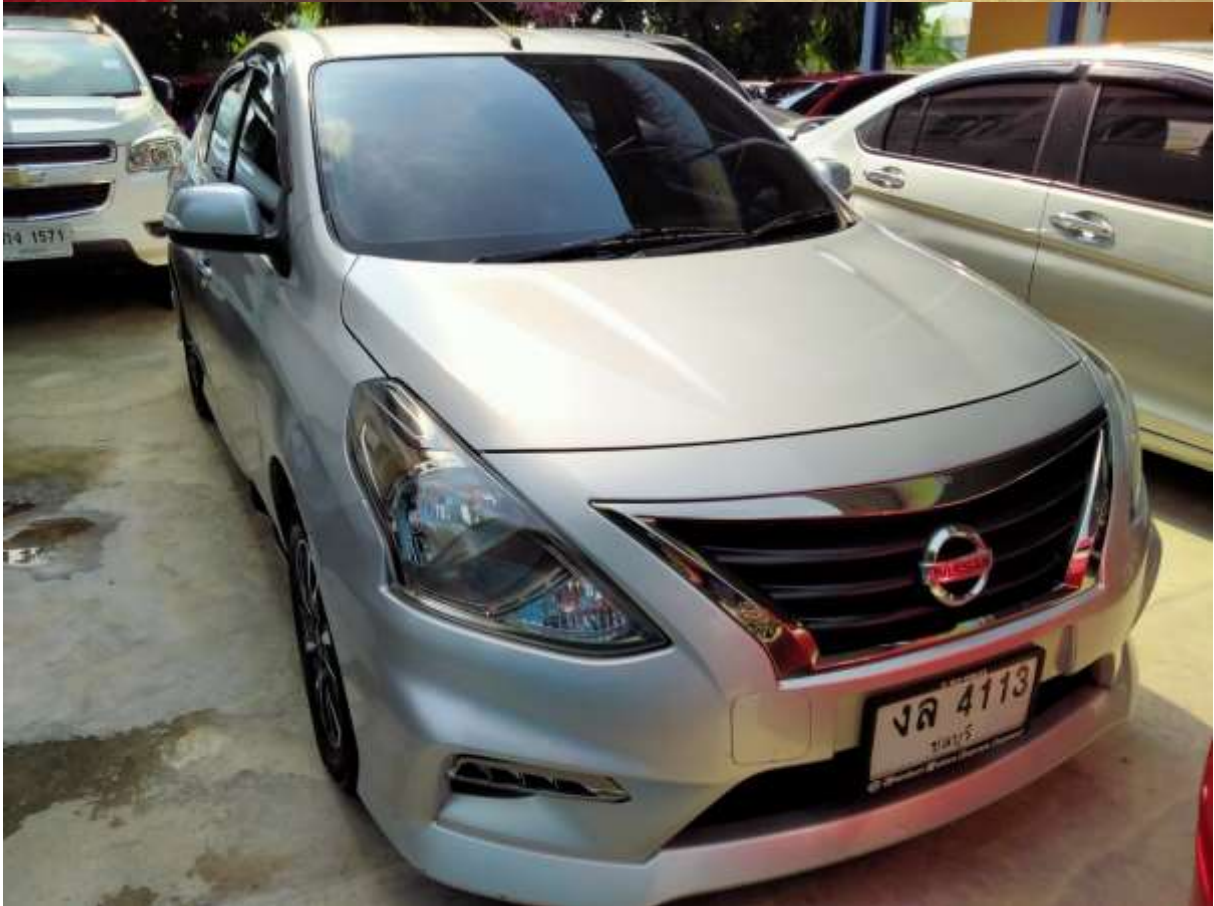
ภาพภายนอก - Exterior Visual Details:

กันชนหน้า Front Bumper	สภาพดี
	คาน รับกันชนหน้า (ขวา) Front Side Member (Right) Appearance	สภาพดี
	คาน รับกันชนหน้า (ซ้าย) Front Side Member (Left) Appearance	สภาพดี
	ฝากระโปรงหน้ารถ Bonnet	สภาพดี
	กระจกบังลมหน้า Windshield	สภาพดี
	หลังคา Roof	สภาพดี
	ประตูหน้าขวา Front Right Door	สภาพดี
	ประตูหลังขวา Rear Right Door	สภาพดี
	ประตูเลื่อนด้านขวา Sliding Right Door	N/A
	บันไดขายน้าด้านขวา Right Rocker Panel	สภาพดี
	ประตูหน้าซ้าย Front Left Door	สภาพดี
	ประตูหลังซ้าย Rear Left Door	สภาพดี
	บันไดขายน้าด้านซ้าย Left Rocker Panel	สภาพดี
	ประตูท้าย, ฝากระโปรงท้าย Rear Tail Gate	สภาพดี
	กระจกบังลมหลัง Rear Screen	สภาพดี

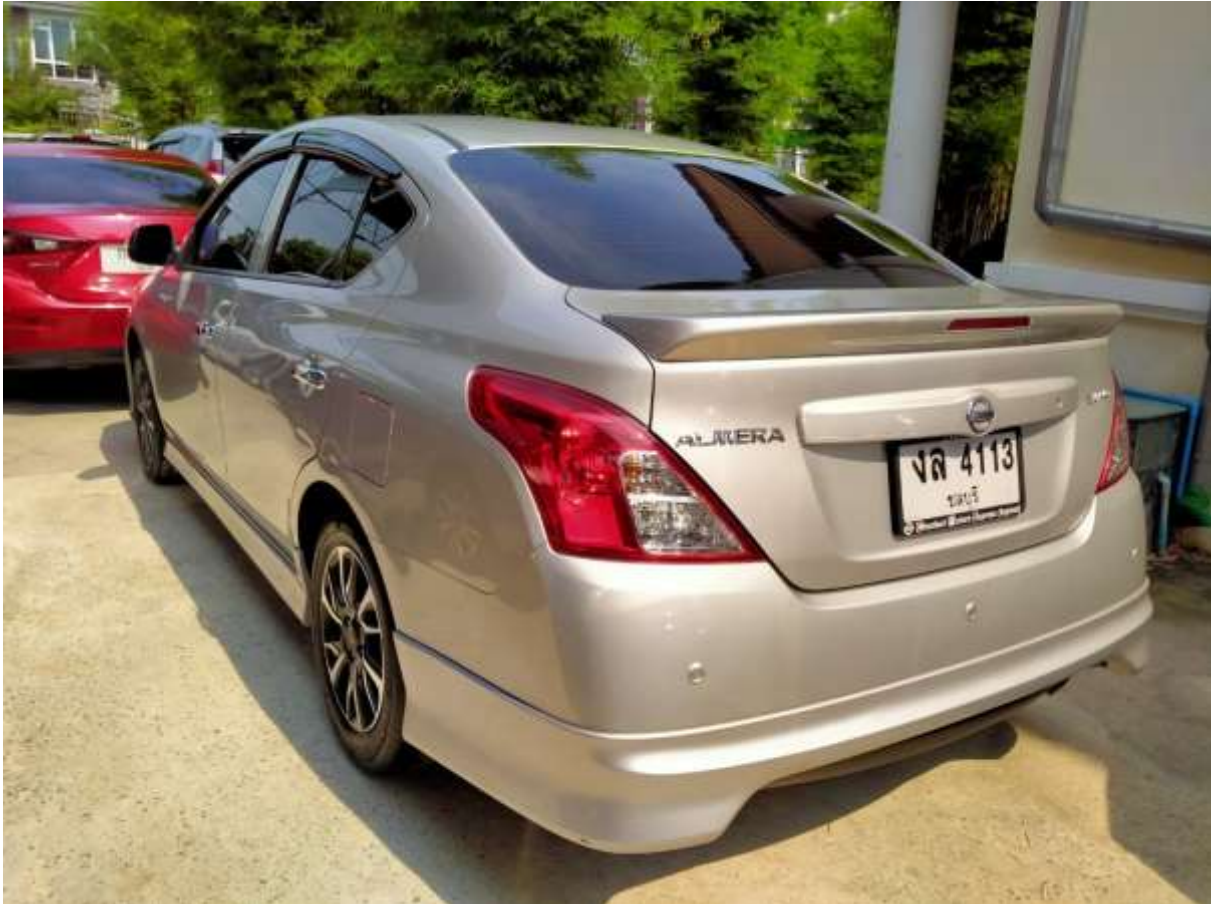
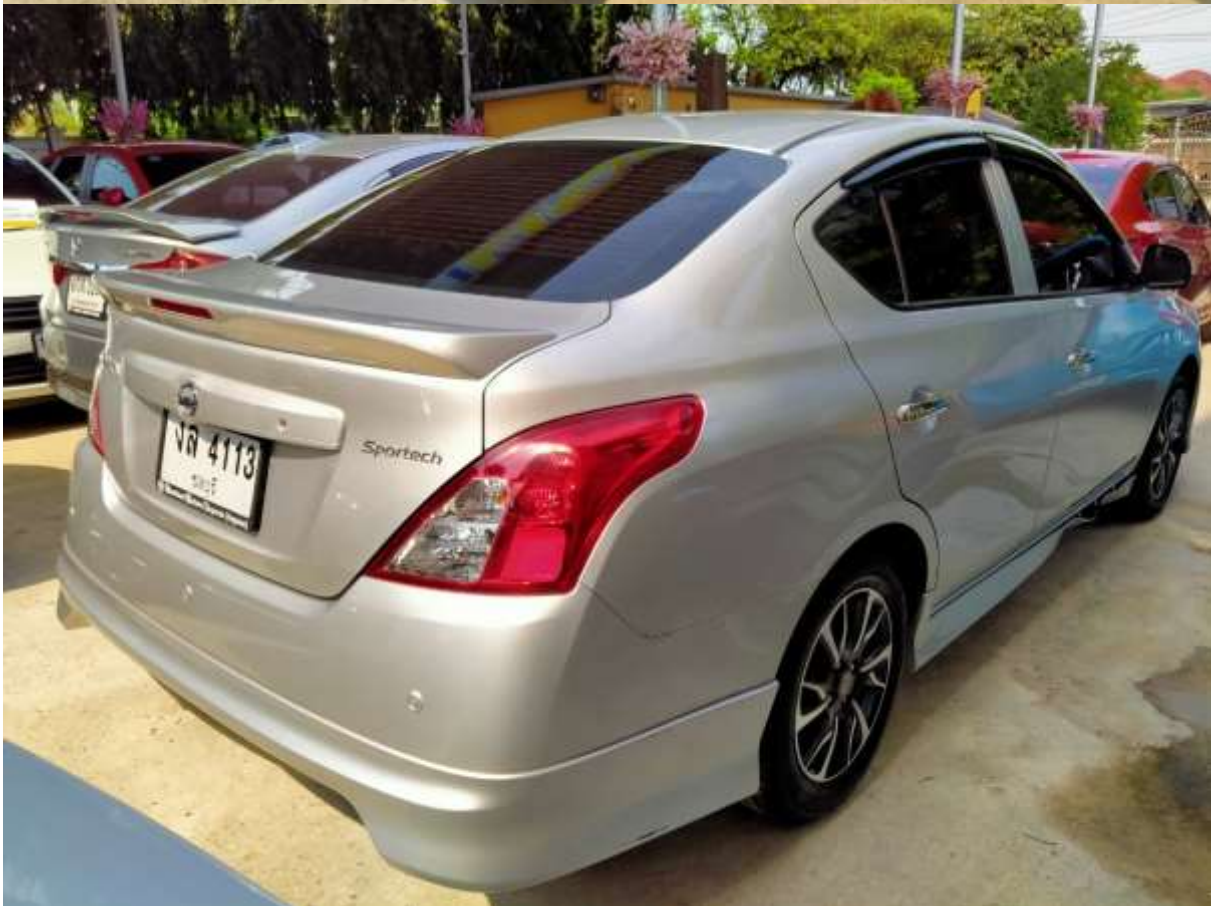
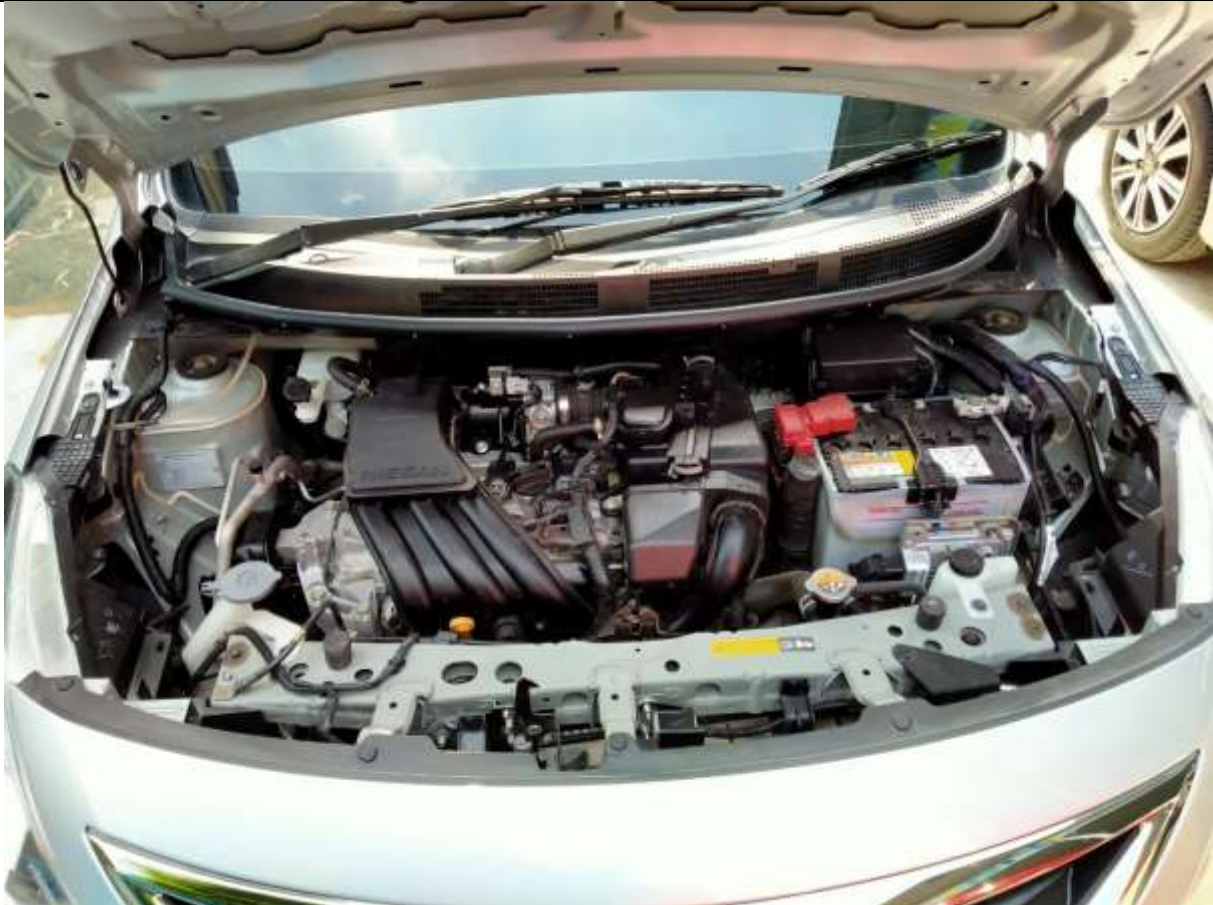
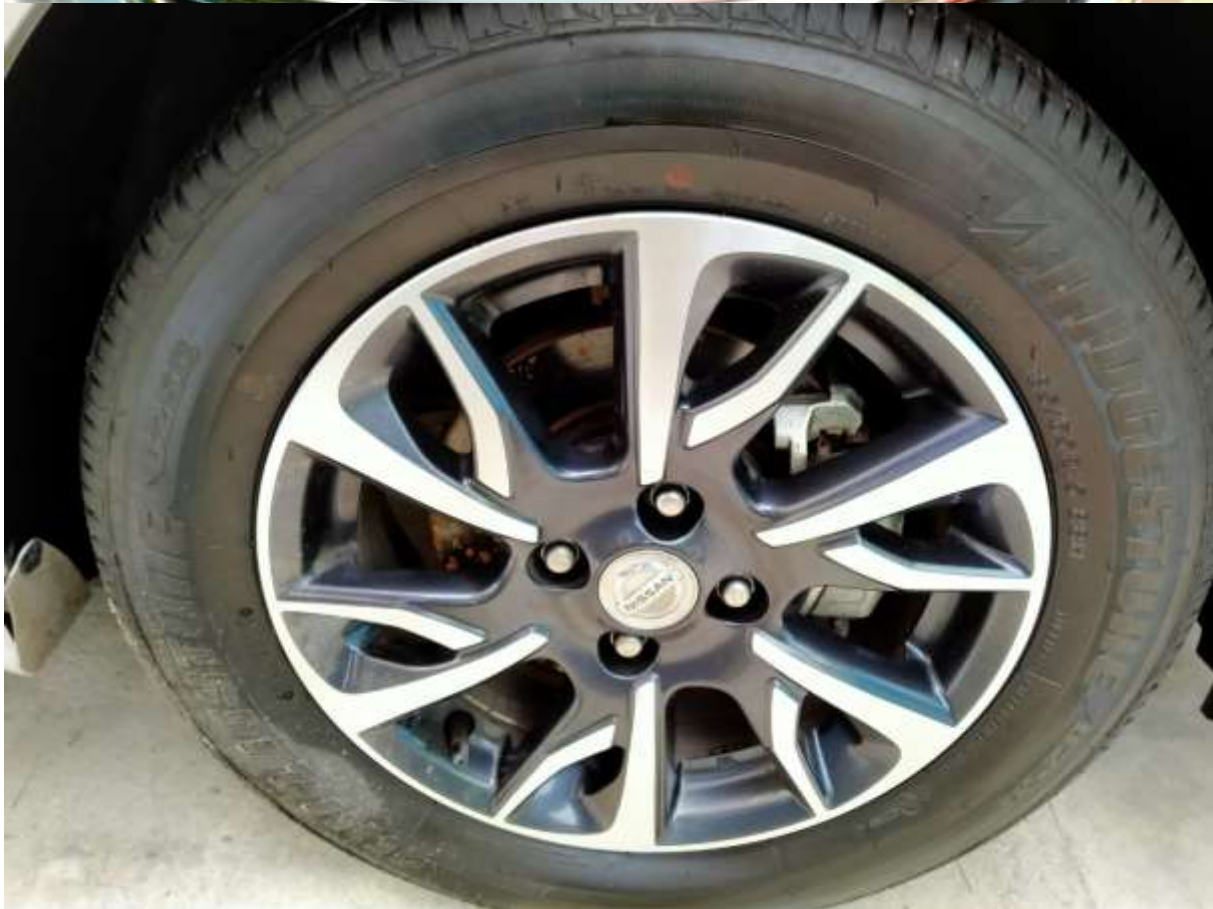
ภาพภายนอก - Exterior Visual Details:

กันชนหลัง Rear Bumper	สภาพดี																																				
	คาน รั้งกันชนหลัง (ขวา) Rear Side Member (Right) Appearance	สภาพดี																																				
	คาน รั้งกันชนหลัง (ซ้าย) Rear Side Member (Right) Appearance	สภาพดี																																				
	เสาโครงสร้าง A ขวา Right A-Pillar	สภาพดี																																				
	เสาโครงสร้าง B ขวา Right B-Pillar	สภาพดี																																				
	เสาโครงสร้าง C ขวา Right C-Pillar	สภาพดี																																				
	เสาโครงสร้าง A ซ้าย Left A-Pillar	สภาพดี																																				
	เสาโครงสร้าง B ซ้าย Left B-Pillar	สภาพดี																																				
	เสาโครงสร้าง C ซ้าย Left C-Pillar	สภาพดี																																				
	ระบบบังคับล้อ Steering Components	สภาพดีตามอายุการใช้งาน																																				
	การทดสอบ แบตเตอรี่ Battery Test
