I024/0335-7

BMW 320d 2.0 Gran Turismo Luxury

Aug 27, 2024

Vehicle Inspection Report

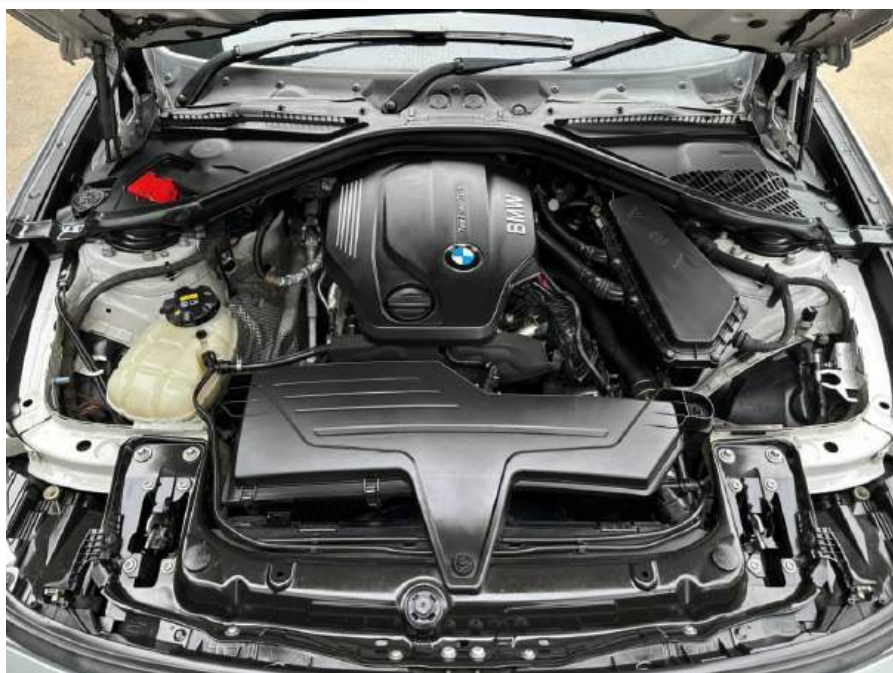
ภาพห้องเครื่อง

Voltage	12.44	V
Rating	700	CCA
Current	315	CCA
Internal resistance	8.86	mΩ
State of Charge	80	%
State of Health	20	%
Status	REPLACE

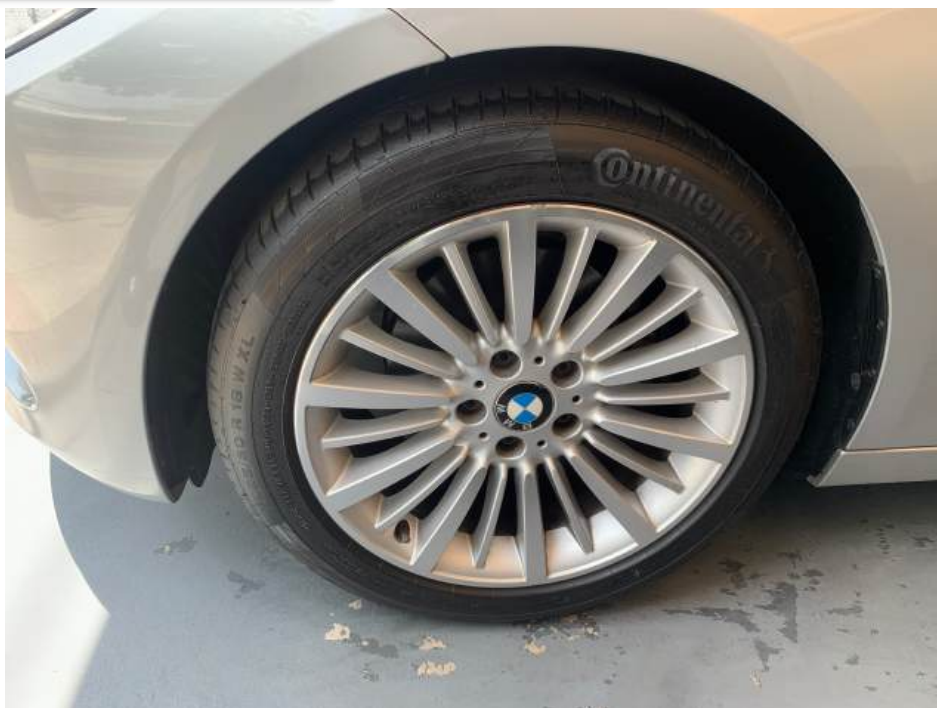
ขอบยาง ล้อ

21/22
