# Vehicle Inspection Report

ยี่ห้อ/รุ่น (Make/Model): HONDA ACCORD	วันที่ตรวจสอบรถยนต์ (Date of Inspection): 19.03.61
เลขตัวถัง (VIN): MRHCR2640DP102769	เลขคำขอบริการ (Job No.): I017/081-0049
เลขเครื่องยนต์ (Engine No.): K24W41102788	Vehicle Picture:

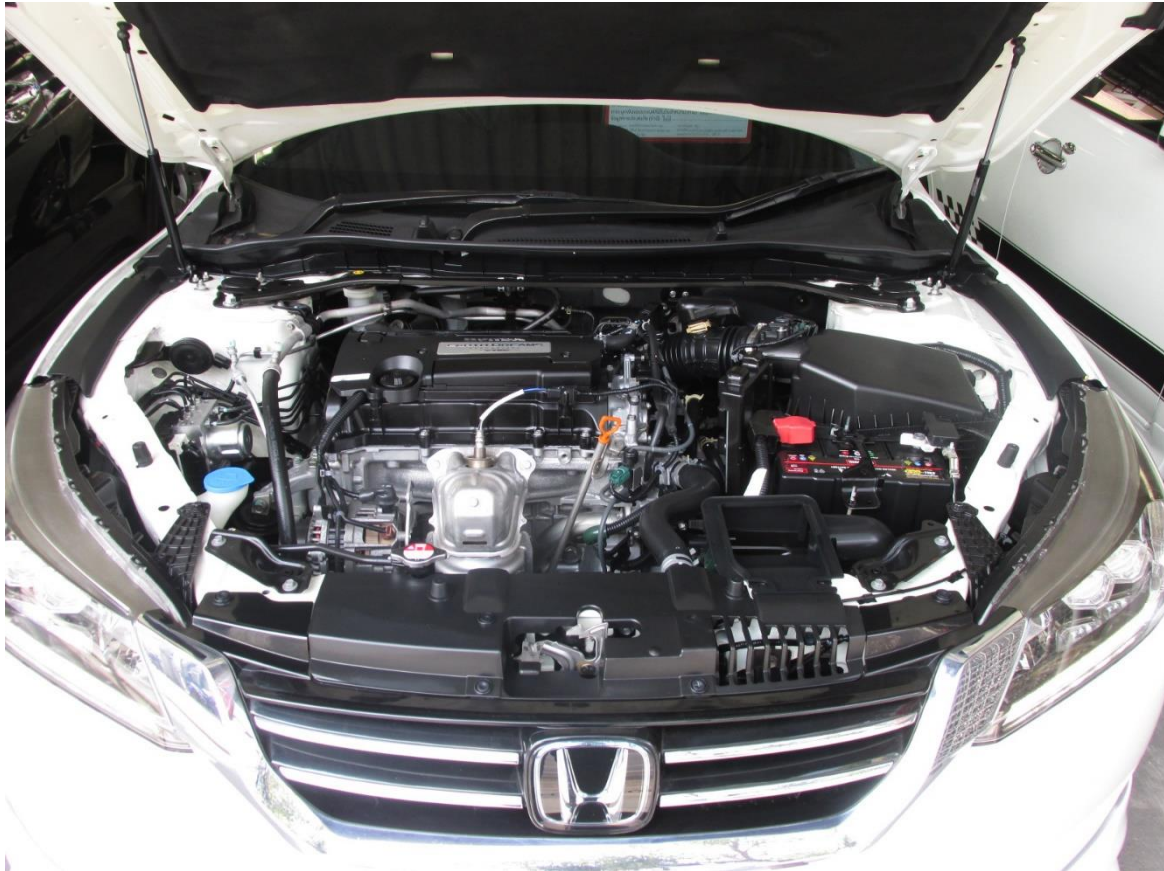
ภาพห้องเครื่อง - Engine Bay Visual Details

เครื่องยนต์ไม่พบการรั่วซึม No any leak on engine	ใช่

การรั่วไหลของน้ำมัน Fluid Leaks	ไม่มี

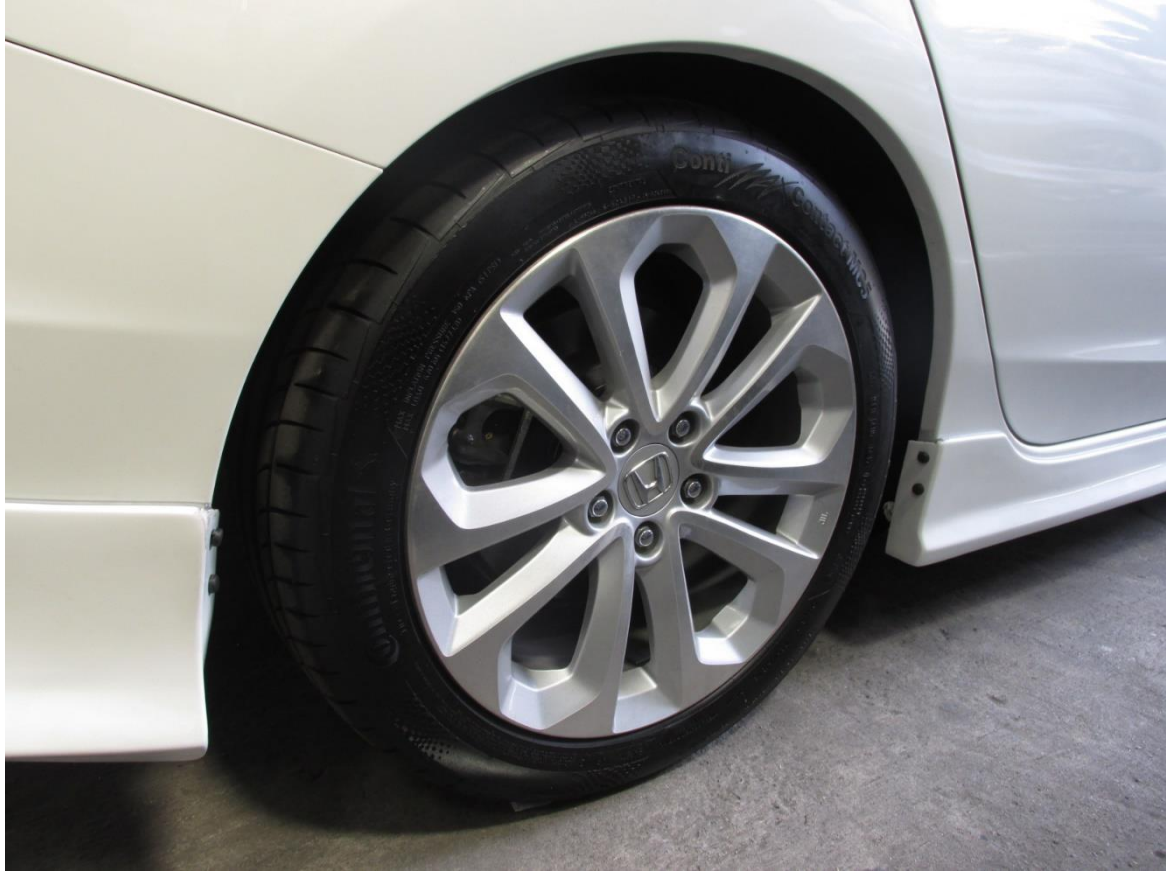
ภาพโดยรวมของยาง ล้อ และ เบรค - Tyres, Wheels & Brakes Visual Details:

สภาพยางรถยนต์, เดือน/ปี ผลิต Tyres Appearance, Year	ปียางผลิต 0817 ยางสภาพดี

ก้ามเบรค และท่อน้ำมัน Brake Hose Callipers & Pipes	สภาพปกติไม่พบการรั่วซึม

จานเบรค Brake Discs (Front/Rear)	ควรเจียจานเบรคครั้งต่อไปที่เปลี่ยนผ้าเบรค

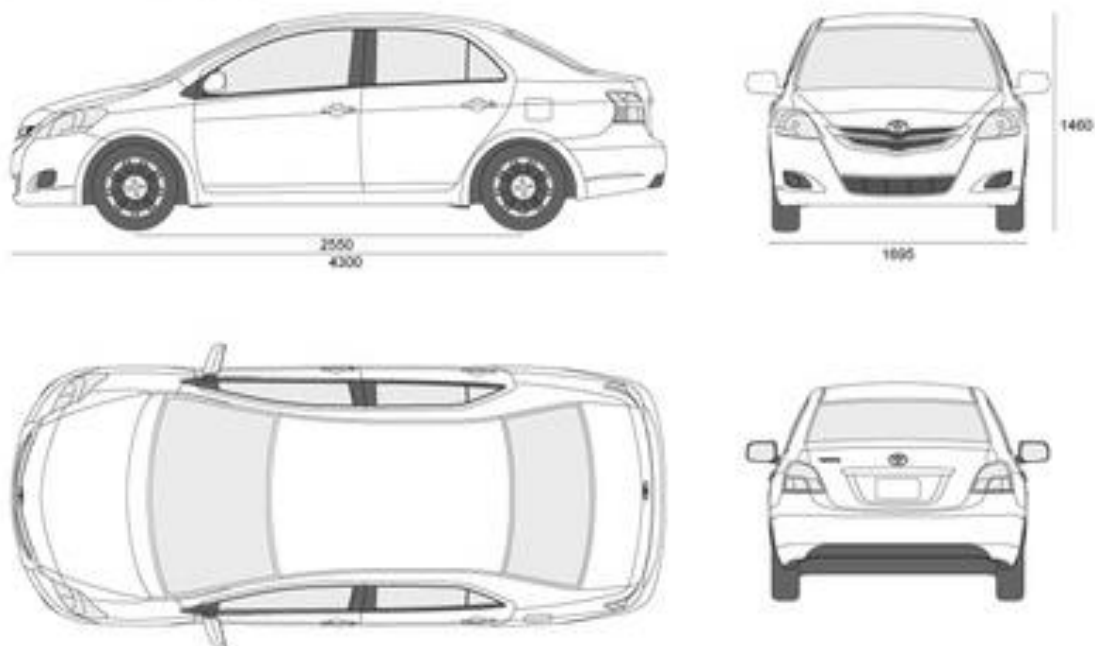
ความหนาสีรถเบาะ 3,4 และ 5 ประตู - Paint Thickness on 3,4 and 5 door car:

ชิ้นส่วนยานยนต์	ความหนาสี Paint Thickness (µm)			
(Car Part)	P1	P2	P3	Average
Front Wing (RH)	250	245	248	248
Front Wing (LH)	305	241	256	267
Front Door (RH)	295	230	248	258
Front Door (LH)	339	210	244	264
Rear Door (RH)	316	341	269	309
Rear Door (LH)	283	230	221	245

ชิ้นส่วนยานยนต์	ความหนาสี Paint Thickness (µm)			
(Car Part)	P1	P2	P3	Average
Rear Wing (RH)	374	313	296	328
Rear Wing (LH)	246	249	238	244
Front Bumper				
Rear Bumper				
Bonnet	260	361	248	290
Roof	89	92	90	90
Boot/Tail Gate	196	152	143	164
